Zeitschrift: Chronique archéologique = Archäologischer Fundbericht
Herausgeber: Service archéologique cantonal
Band: - (1984)

Artikel: Moyen Âge = Mittelalter
Autor: Schwab, Hanni / Broillet, Emmanuel / Bujard, Jacques
DOI: <https://doi.org/10.5169/seals-388927>

MOYEN ÂGE

400–temps modernes

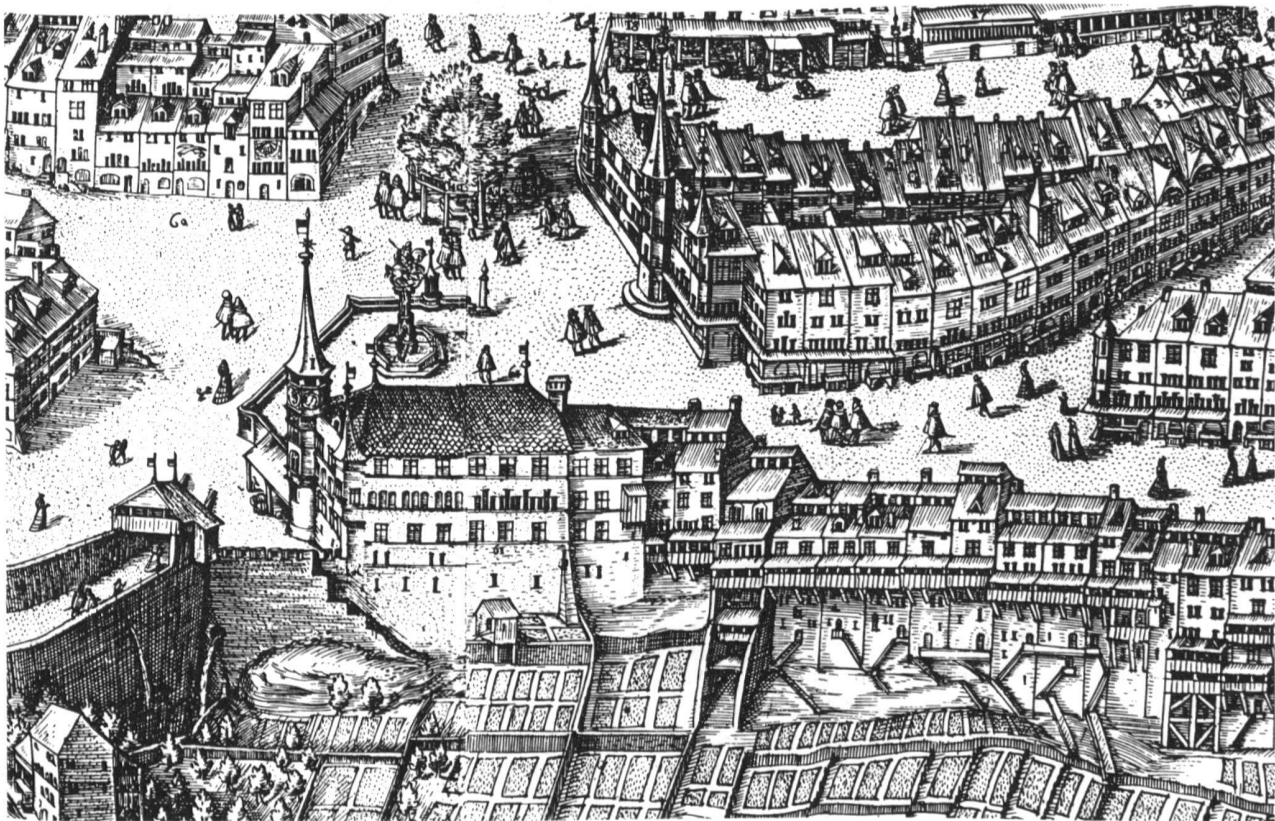
Au point culminant de la Grand-Rue et à son débouché sur la place de l'Hôtel de Ville, vis-à-vis de la maison qui porte le n° 6 et abrite actuellement le Cercle de l'Union, devait se situer le Petit fossé séparant le château du bourg (fig. 57, 58).

Fig. 57 Fribourg. Plan du Quartier du Bourg (tiré de P. de Zurich, Les Origines de Fribourg et le Quartier du Bourg, Tome XII, pl.VII, Lausanne 1924, p.318). Détail

Fig. 58 Fribourg. Reproduction d'un plan de l'époque (Martini, 1606). Détail

Vis-à-vis du n° 9 de la Grand-Rue, la tranchée a traversé un caisson maçonné, rectangulaire (dimensions intérieures: longueur 1,30 m, largeur 0,90 m, profondeur 0,90 m) appartenant sans doute à un collecteur d'égouts du XVIII^e ou du XIX^e siècle (fig. 57).
