**Artikel:** Moyen Âge = Mittelalter  
**Autor:** Schwab, Hanni / Broillet, Emmanuel / Bujard, Jacques  
**DOI:** <https://doi.org/10.5169/seals-388927>

## MOYEN ÂGE

## MITTELALTER

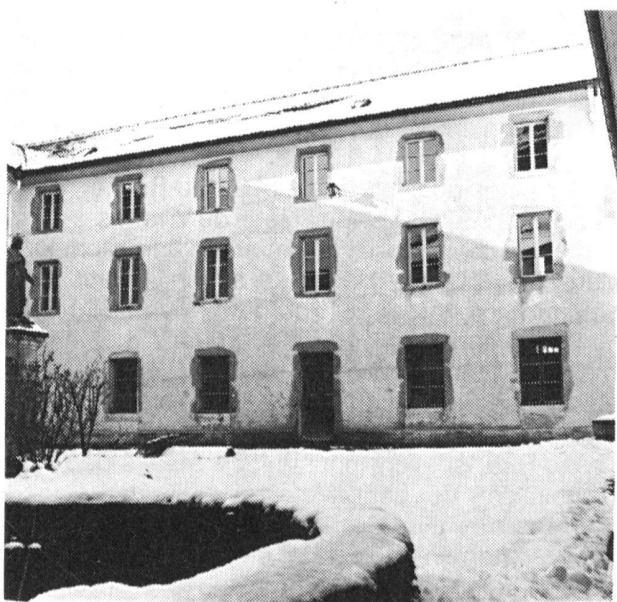
Fig. 53 *Estavayer-le-Lac*. Façade à l'ouest du cloître

Le cloître est limité à l'ouest par un bâtiment (fig. 53) construit vers 1735 et abritant une galerie au rez-de-chaussée. Celle-ci présente une architec-

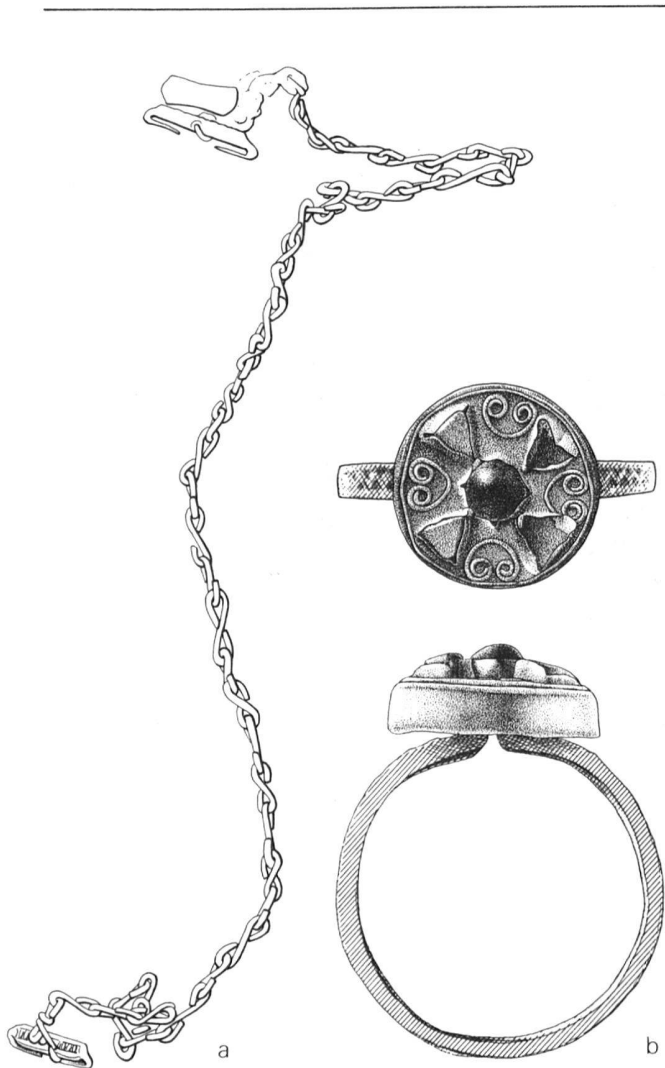
Abb. 62 *Gurmels*. a) Bronzekettchen mit Doppelhäkchen (1 : 2), b) Fingerring aus Goldblech, c) Fingerring aus Silber aus Grab 356 (2 : 1)

Zahlreiche frühmittelalterliche Gräber enthielten wiederum reiche Beigaben, wie silbertauschierte Gürtelgarnituren in Männer- und Frauengräbern (Abb. 60 und 61), Ohrringe, Gewandschliessen in Form von Doppelhäkchen aus Eisen oder Bronze, sehr oft von einem Kettchen begleitet (Abb. 62a), zwei weitere Goldblechscheibefibeln, wovon eine vom Typ Chiat (Abb. 63a) und eine kleine, eines noch nicht bekannten älteren Typs (Abb. 63b), so-

wie sehr schön gearbeitete Fingerringe (Abb. 62b und c).

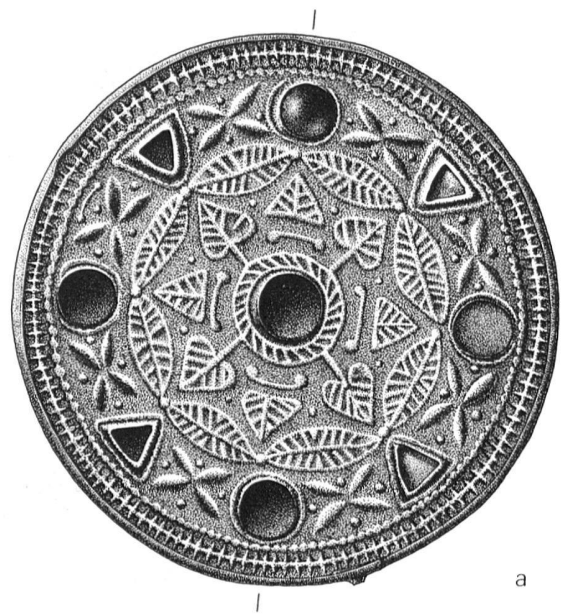
Abb. 63 *Gurmels*. Goldblechscheibenfibeln, a) Typ Chiat aus Grab 309, b) unbekannter Typ aus Grab 343 (1 : 1)

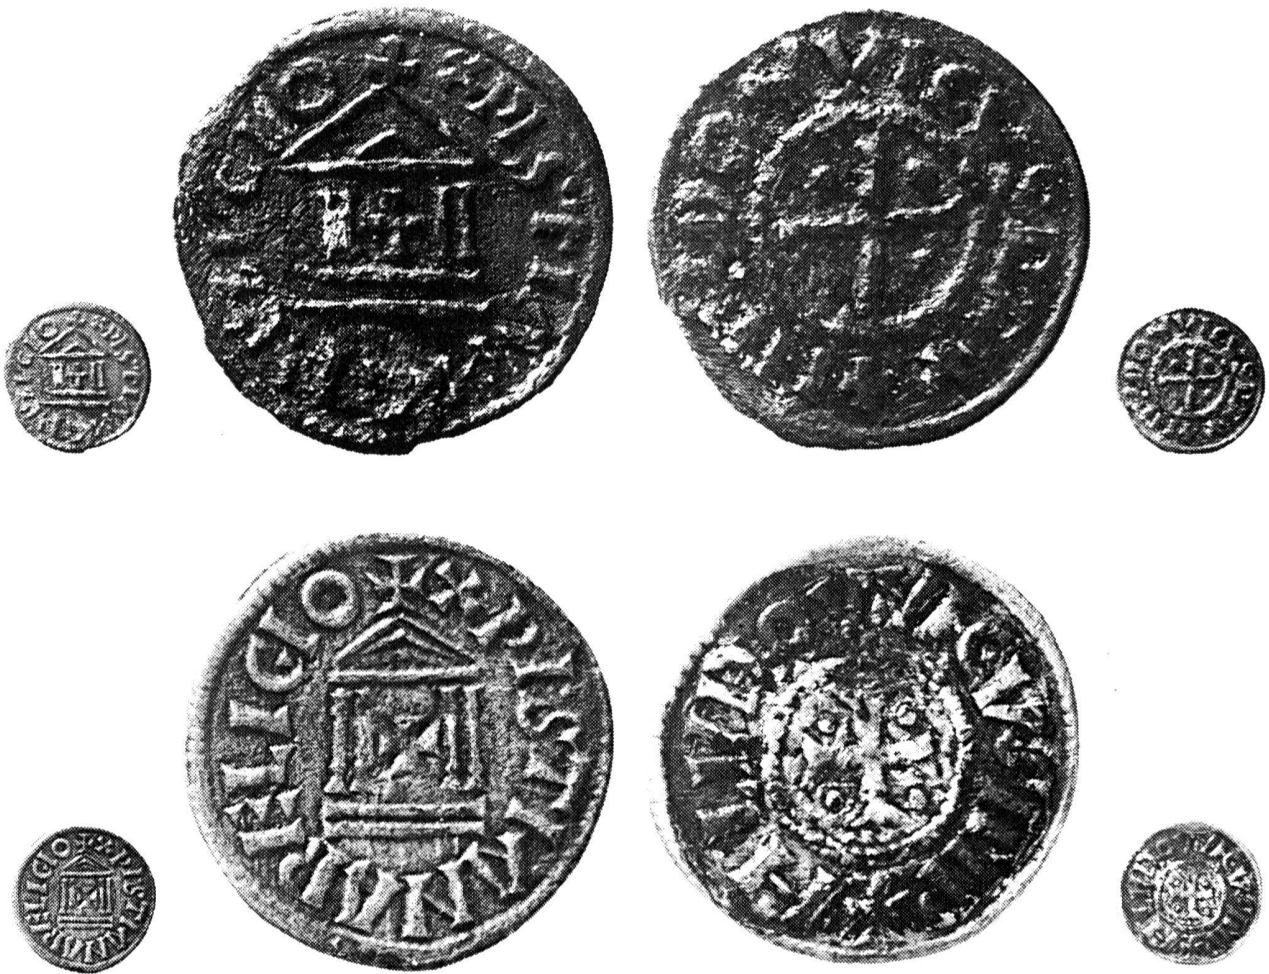
Abb. 67 Kerzers. Karolingische Münzen (3 : 1 und 1 : 1)

Eine erste Sondierung wurde im November 1982 ausgeführt, zwei weitere im Februar 1983. Diese Sondierungen brachten einige sehr interessante Aufschlüsse. Es zeigte sich, dass entlang der Fundamentmauern des Schiffs und des Chors noch unberührte Schichten erhalten waren, und dass nicht der ganze Untergrund durch späte, nachmittelalterliche Gräber gestört worden war. Einige Gräber waren von den Fundamentmauern durchschnitten worden und müssten somit älter sein als die Kirche. In einem Grab (17) neben der Nordmauer des Schiffes fanden sich zwischen den Oberschenkeln zwei aneinander haftende karolingische Silbermünzen, die zwischen 815 und 840 geprägt worden waren (Abb. 67).

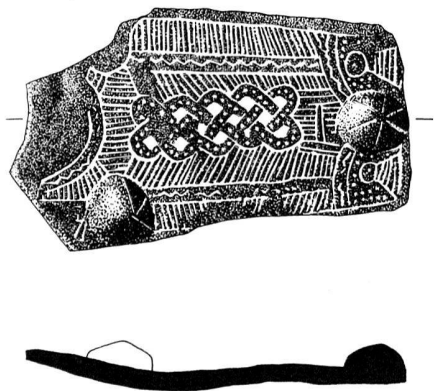
Abb. 68 Kerzers. Silbertauschirtes Gürtelbeschlag (2 : 3)

schierten Gürtelgarnitur aus Eisen vom Typ C (Abb. 68), aus Grabeinfüllungen später Bestattungen sowie ungestörte Gräber mit und ohne Beigaben weisen darauf hin, dass schon im frühen Mittelalter auf dem heutigen Kirchplatz ein Friedhof angelegt worden war. Sicher ist ebenfalls, dass in karolingischer Zeit dort bestattet wurde. Sehr zahlreich sind ebenfalls die Gräber aus dem Hoch- und Spätmittelalter. Im ganzen wurden 409 Gräber und 81 Knochenhaufen (aufgesammelte Knochen zerstörter Gräber, die wieder bestattet wurden) geborgen. Es fanden sich Gräber in freier Erde ohne sichtbare Abgrenzung, Gräber, die mit einem lockeren oder geschlossenen Steinkranz und solche, die mit einer Einfassung aus Steinplatten oder Trockenmauerwerk umgeben waren. Zwei Gräber waren mit Steinplatten überdeckt. Bei einigen Gräbern konnte man ebenfalls Spuren von Holzsärgen feststellen.

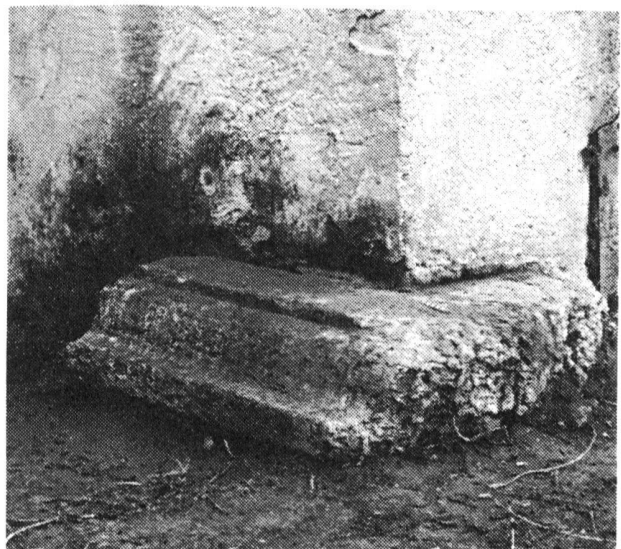
Abb. 76 Kerzers. Eckstein des Fundamentes des Schiffs im Nordosten

Es sei noch erwähnt, dass für die Ecksteine in den Fundamenten des romanischen Baus aus dem 11. Jh. grosse behauene römische Spolien (Abb. 76) aus Jurakalk verwendet wurden.

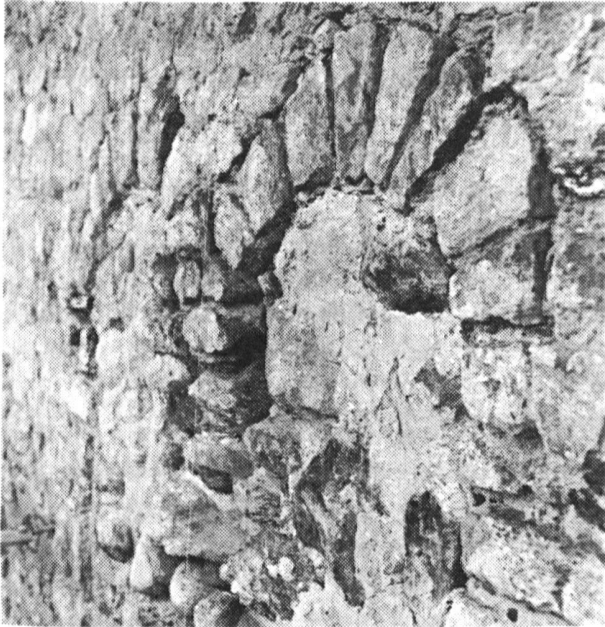
Abb. 78 Kerzers. Romanisches Doppelfenster im Turm

Die Untersuchung der Turmmauern brachte gleich mehrere Überraschungen. Auf der Nordmauer, in der Höhe der Zifferblätter der heutigen Turmuhr, fand sich ein romanisches Doppelfenster (Abb. 78), dessen Form im 13. und im 14. Jh. üblich war. Der Turm ist somit jünger als das romanische Schiff. Über dem Doppelfenster und den Zifferblättern fand sich ein jüngerer Mauerwerk mit Tuffsteinen, das in den vier Turmecken weiter hinunterreichte. Daraus kann geschlossen werden, dass der ursprünglich wohl höhere Turm, nach einer Beschädigung des obersten Teils, nicht mehr auf die ursprüngliche Höhe aufgebaut wurde.

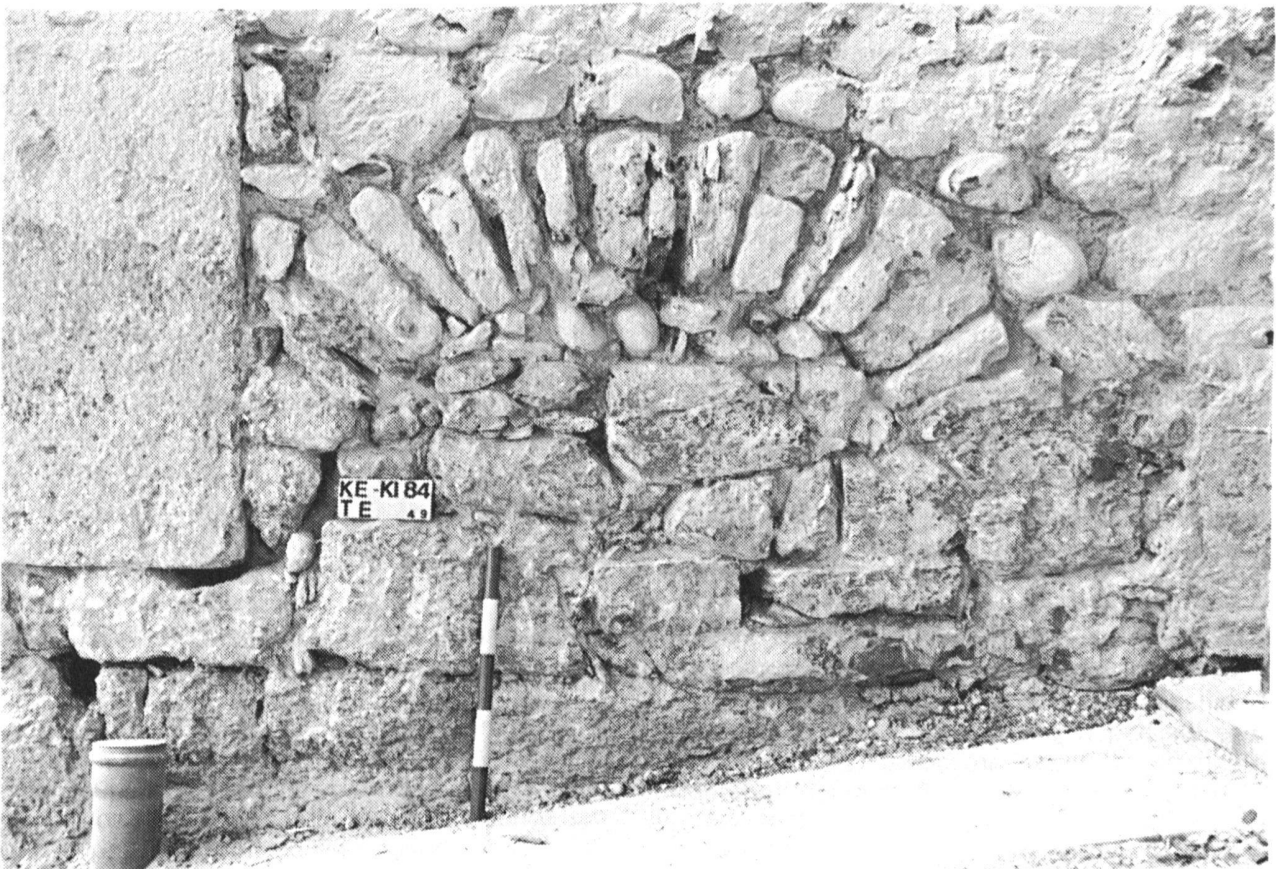
Abb. 79 Kerzers. Arcosolium in der Südostecke des Turms

Arkosolgräber eingebaut. Zum Teil beschädigte merowingergezeitliche Sarkophage aus Muschelkalk wurden in Wiederverwendung in die Turmmauer eingebaut und mit einem Bogen überwölbt. Neben dem Arkosolgrab in der Ostfront wurde zudem ein hochstehender Muschelkalksteinblock eingebaut, der ebenfalls zu einem Sarkophag gehört hatte (Abb. 79).

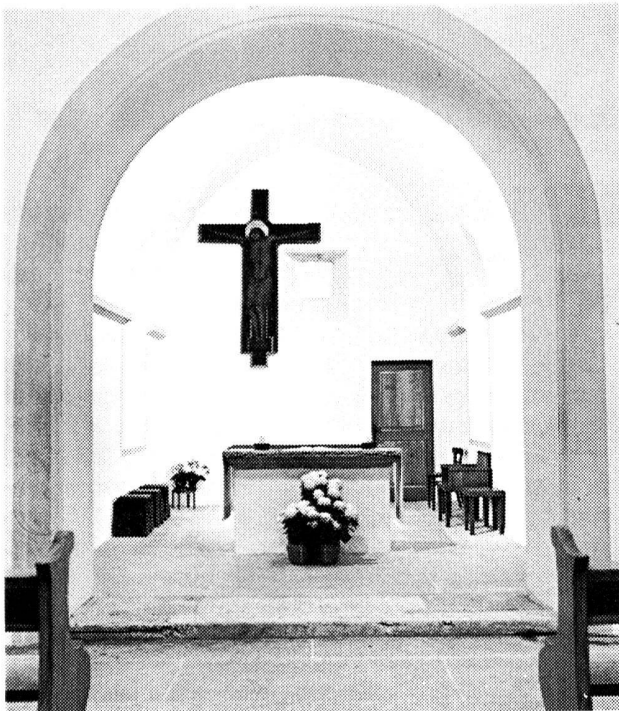
Fig. 84 *Lully*. Le choeur gothique après la restauration

Un nouveau choeur plus grand est élevé au XIII<sup>e</sup> ou au XIV<sup>e</sup> siècle; dérivé de l'architecture cistercienne, il est de plan rectangulaire (fig. 83) et voûté d'un berceau brisé, souligné d'un cordon chanfreiné (fig. 84). Un oculus (fig. 85) dans le mur de chevet, deux petites baies au sud et une au nord éclairaient l'autel. A l'époque gothique, des fonts baptismaux étaient placés au milieu de la nef, au-dessus d'un puits perdu; ils ont ensuite été posés sur un socle presque au même emplacement, puis déplacés dans l'angle nord-ouest de l'église.

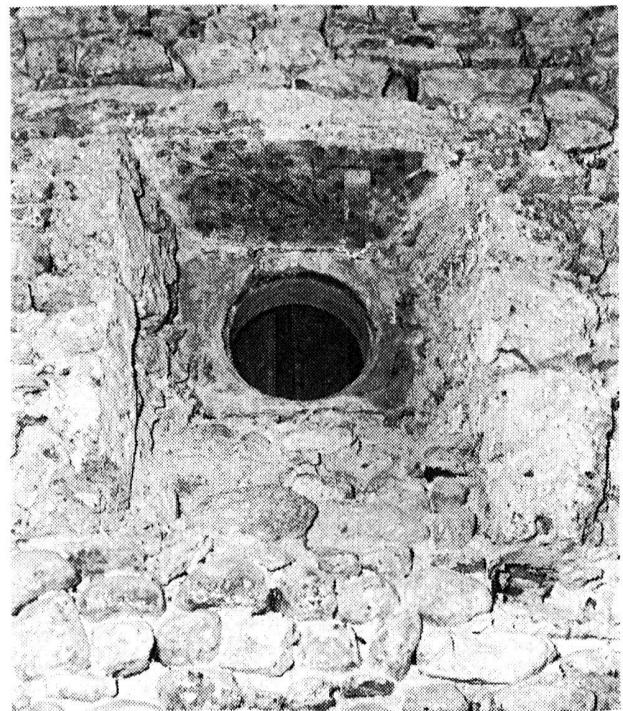
Fig. 85 *Lully*. Oculus dans le mur de chevet du choeur
