| <b>Artikel:</b> | La Maigrauge : un convent de cisterciennes revisité par les archéologues |

L'étude archéologique du monastère de la Maigrauge offre une vision renouvelée de l'histoire de la construction de l'église et des bâtiments conventuels. Cette nouvelle approche complète les études basées uniquement sur les sources historiques et les considérations stylistiques.

# La Maigrauge, un couvent de cisterciennes revisité par les archéologues

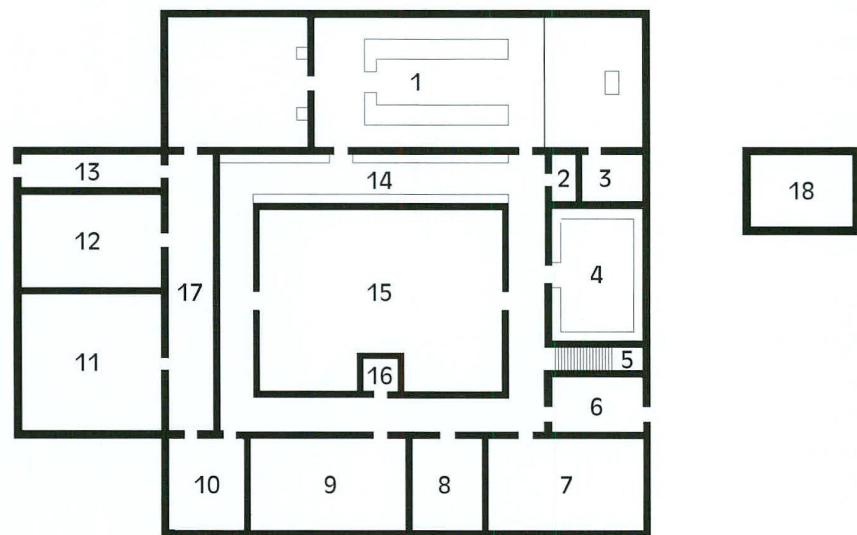
Fig. 2 Plan idéal d'un monastère cistercien (d'après Sennhauser et al. 1990a, fig. 21); 1 église; 2 armarium (bibliothèque); 3 sacristie; 4 salle du chapitre; 5 escalier du dortoir; 6 vestibule ou auditorium (chauffoir); 7 salle de travail (chambre des sœurs); 8 calefactorium (chauffoir); 9 réfectoire; 10 cuisine; 11 réfectoire des converses; 12 salle du chapitre des converses; 13 passage; 14 cloître; 15 jardin du cloître; 16 fontaine; 17 ruelle des converses; 18 infirmerie

d'un cloître cistercien (voir fig. 2), on devrait trouver au sud du chapitre, l'escalier d'accès au dortoir, un couloir et une salle de travail. Cette partie abrite aujourd'hui une pièce allongée qui sert de dépôt, le couloir (voir fig. 4, IV), la cuisine et ses annexes (voir fig. 4, V), installées à cet emplacement après l'incendie de 1660, peut-être dans l'ancienne salle de travail. A l'étage, aucun élément médiéval n'apparaît, mais il est probable que les maçonneries ayant résisté à l'incendie se cachent encore sous les enduits baroques. L'abbatiale (appartement de la Mère abbesse) se situe au-dessus de la cuisine et un vaste couloir dessert les cellules des religieuses dans le reste de l'étage.

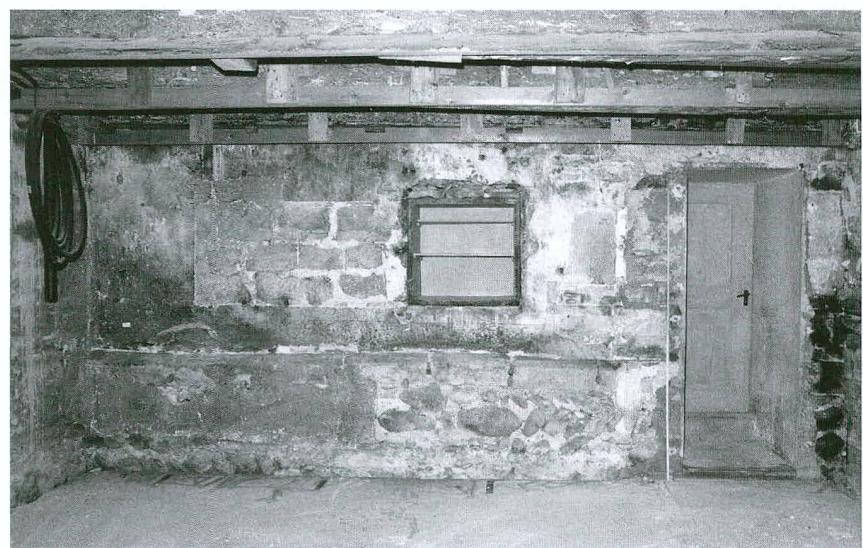
Fig. 3 Premier mur de clôture, partie ouest, parement externe

Dans l'aumônerie, la clôture primitive atteint une hauteur de 2,50 m pour une épaisseur d'environ un mètre au-dessus d'un ressaut chanfreiné soulignant la base du mur (fig. 3). Son

couronnement est constitué de dalles de molasse biseautées permettant l'écoulement des eaux pluviales à l'intérieur de la clôture. Les parements ont été dressés avec des carreaux de molasse bleue soigneusement taillés au pic et à la laye brettelée régulièrement appareillés.

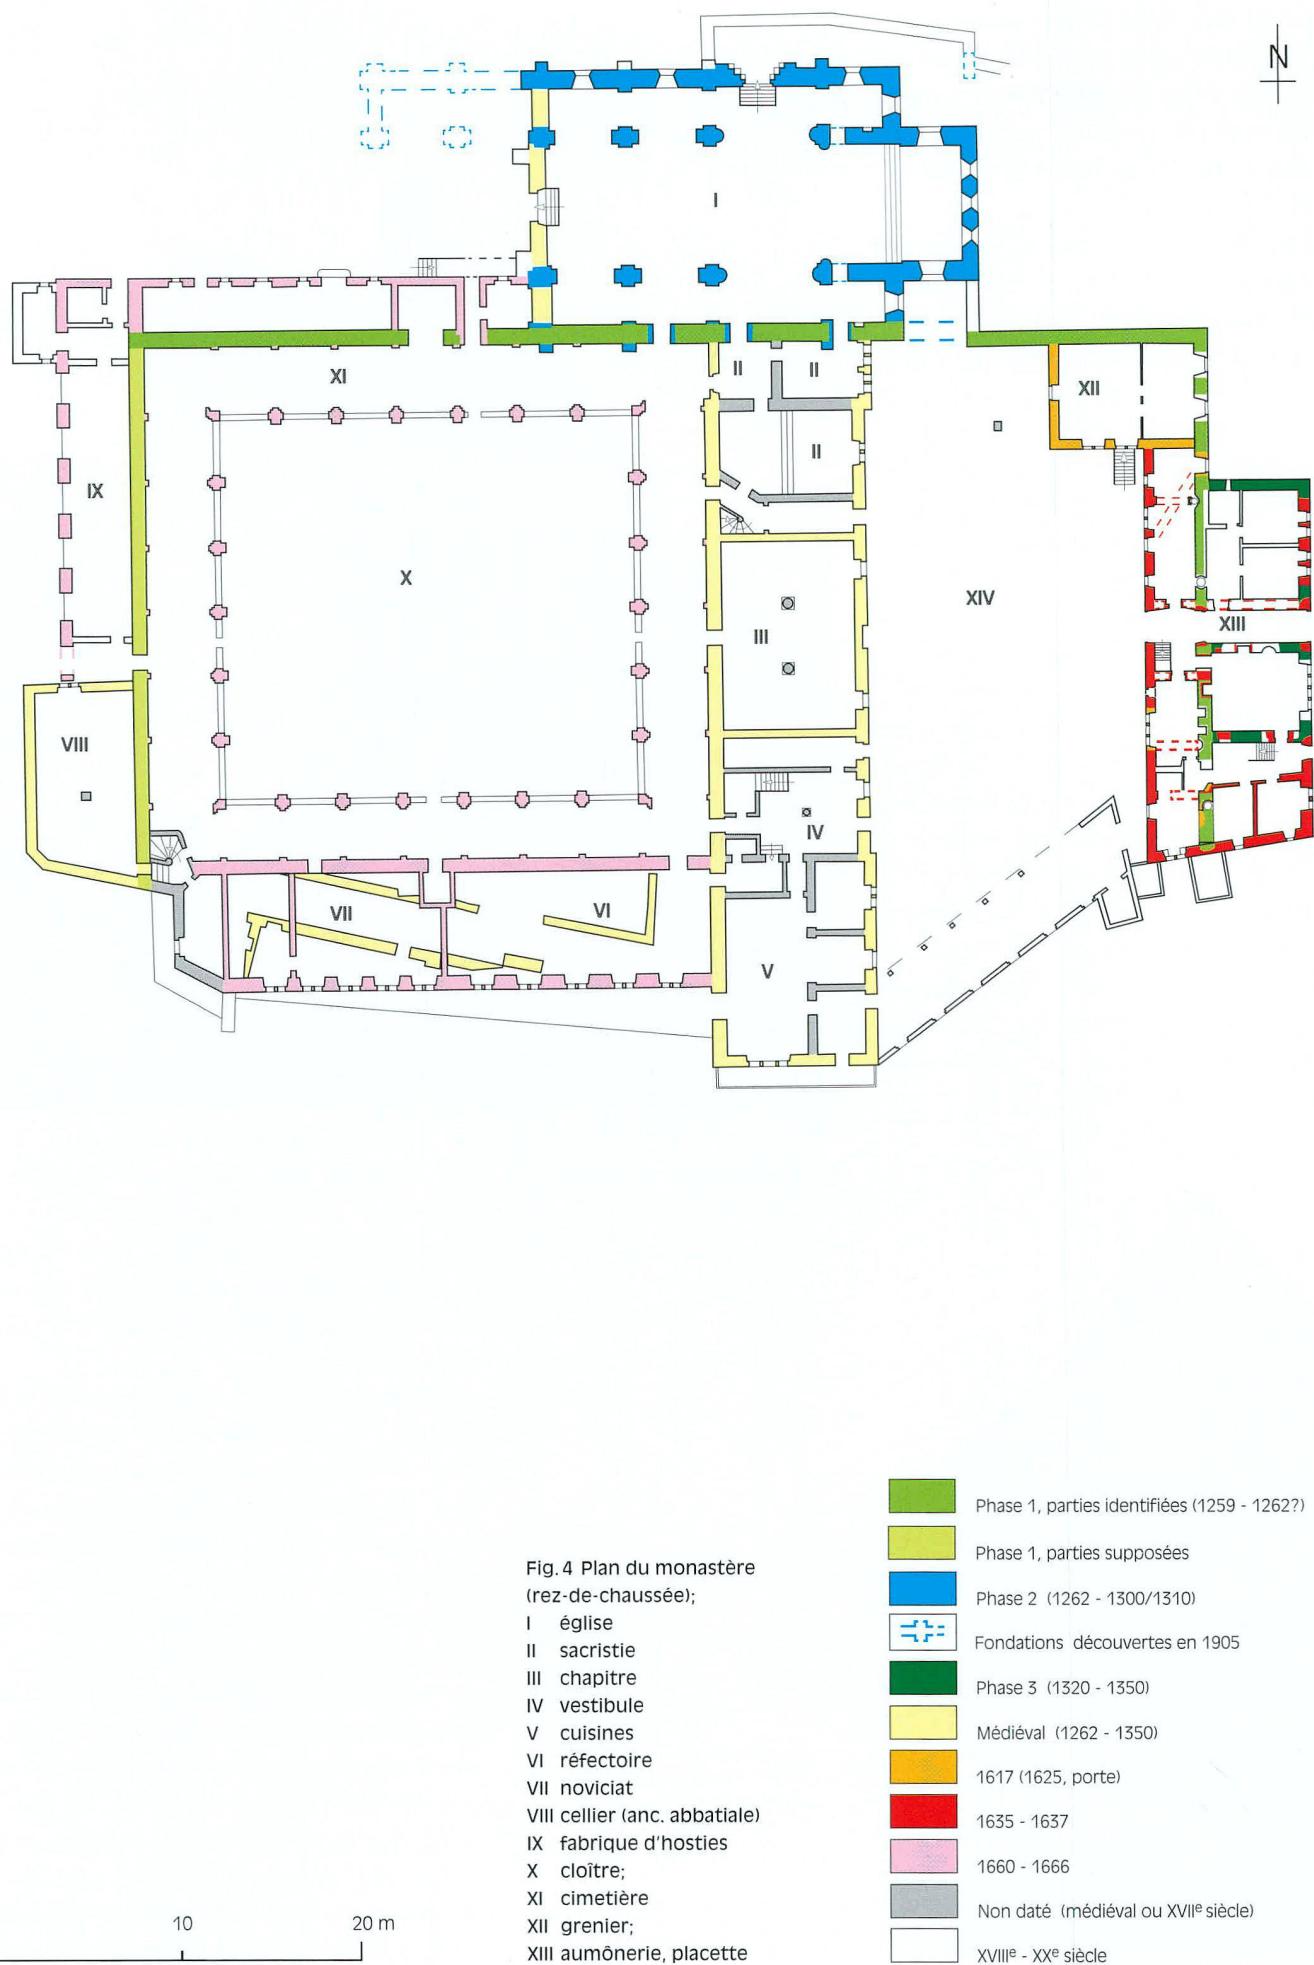
L'église de la Maigrauge (voir fig. 4, bleu et jaune; fig. 5) a déjà fait couler beaucoup d'encre, mais malgré trois restaurations durant ce siècle, elle n'a jamais été l'objet d'investigations exhaustives. Ce sont avant tout son chevet et son plan qui ont retenu l'attention des historiens de l'art qui en ont établi la filiation architecturale; avec ses trois nefs et son chœur à chevet plat (fig. 6) encadré de deux chapelles, également à chevet plat et placées dans le prolongement des bas-

Avant l'incendie de 1660, l'histoire des bâtiments conventuels (voir fig. 4, II-XI) est encore moins bien connue que celle de l'église. La permanence de la communauté des religieuses, soumise au régime de clôture stricte, n'y est certainement pas étrangère. Seule la rénovation du réfectoire, en 1983, a permis les fouilles archéologiques, sans lesquelles il ne serait pas possible de restituer le plan de l'aile sud du cloître avant l'incendie. Il ne s'agit donc pas ici de retracer l'histoire de la construction du cloître et des bâtiments qui l'entourent, mais simplement de préciser quelles en sont les parties qui remontent au Moyen Age (fig. 10).

L'aile sud, entièrement reconstruite entre 1660 et 1664<sup>39</sup>, abrite le noviciat à l'ouest, et, comme le veut la tradition, le réfectoire à l'est (voir fig. 4, VII, VI). Les fouilles de 1983 ont révélé le tracé de

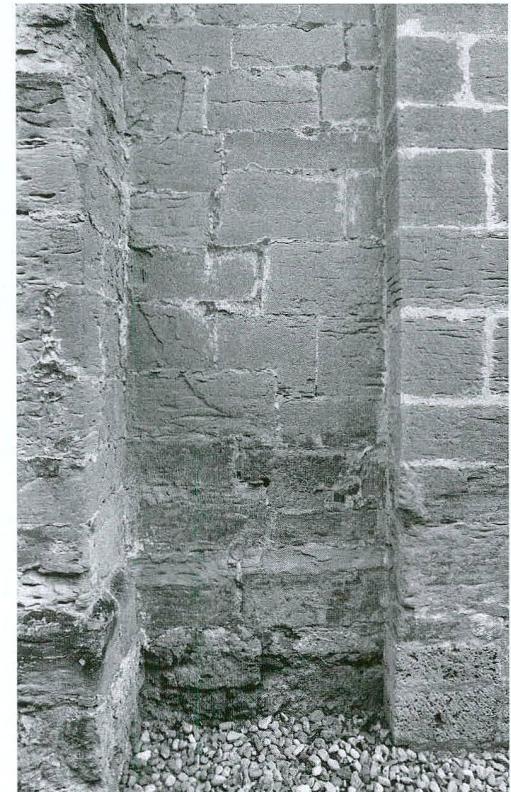
Fig. 7 Eglise, bas-côté nord, raccord entre les étapes 2 et 3

Par ailleurs, une observation attentive des maçonneries du bas-côté suffit à prouver que le portail nord n'a pas été inséré postérieurement à l'érection du mur<sup>22</sup>. C'est en fait l'ensemble du bas-côté nord, y compris la chapelle latérale, qui a été construit en six étapes à partir de l'est (fig. 7).

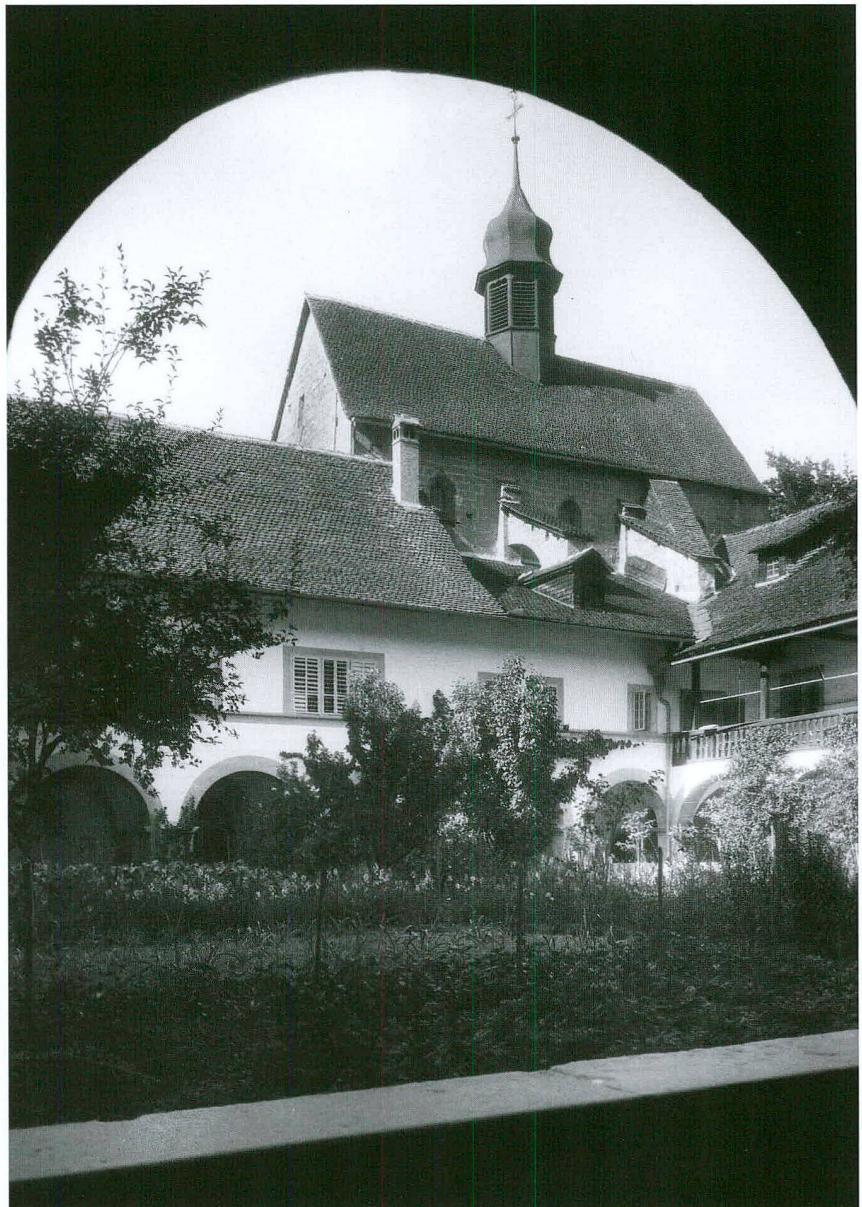
Fig. 10 Angle nord-est du cloître

Le rez-de-chaussée de l'aile orientale a conservé une grande partie de ses maçonneries médiévales. L'appareil régulier de carreaux de molasse taillés à la laye brettelée apparaît sur tous les murs externes où l'enduit a disparu, en plus des deux fenêtres médiévales encore visibles en façade ouest. Côté cloître, l'encadrement en plein cintre de la porte du chapitre est médiéval et, sous le crépi, on voit les arcs des deux fenêtres qui l'encadraient. A l'intérieur, les enduits masquent complètement les maçonneries, mais il est certain qu'une partie des murs de refend sont médiévaux. La salle du chapitre (voir fig. 4, III) a conservé son plan primitif, comme le prouve sa porte, située exactement dans son axe central. Au nord, un couloir voûté débouche sur le cloître par une porte qui a également conservé son encadrement d'origine, mais il n'est pas certain que le couloir soit contemporain. Il donne également accès aux trois pièces qui constituent la sacristie actuelle (voir fig. 4, II), installée à cet endroit en 1673 selon les sources, mais il est vraisemblable qu'elle n'ait fait que retrouver alors son emplacement initial, jouxtant le sanctuaire. La bibliothèque occupait peut-être la plus petite des trois pièces, débouchant sur le bas-côté sud. Selon le plan idéal

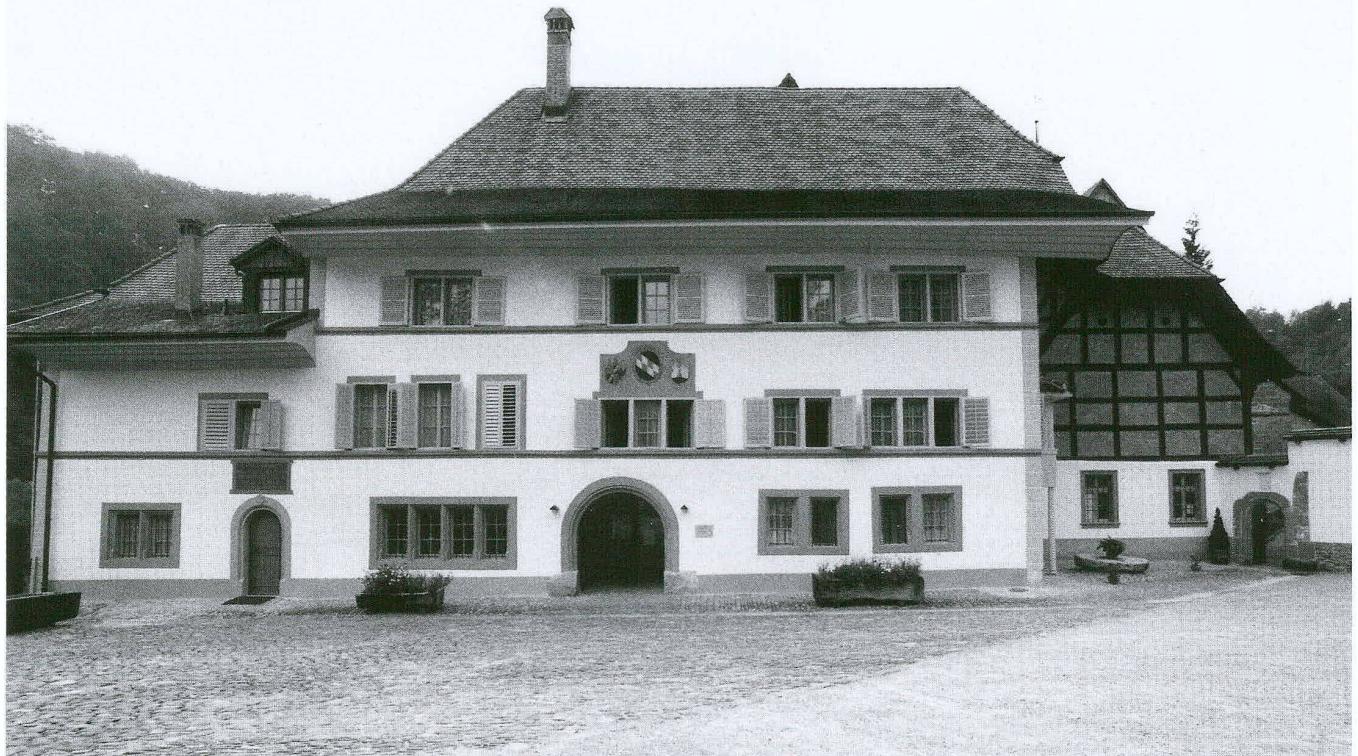
Fig. 17 Aumônerie, façade est après restauration

Aujourd'hui, l'aumônerie (fig. 17 et 18; voir fig. 4, XIII) est un vaste bâtiment de plan trapézoïdal (24,50 à 26 x 11,40 m), dont la façade sud épouse le tracé du lit de la Sarine. Il comprend deux parties distinctes: au nord, le corps principal doté de deux étages sur rez, au sud, une annexe d'un étage sur rez. Ces deux parties sont le reflet de l'évolution de la construction, le corps principal

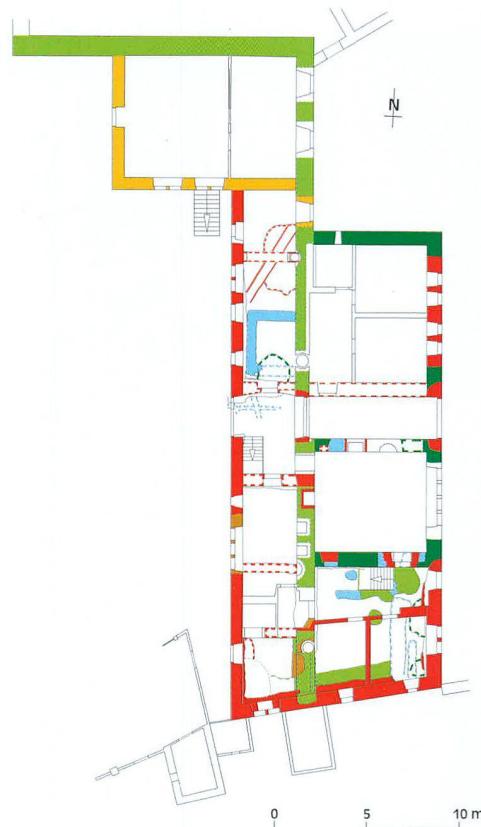
Fig. 18 Aumônerie, plan du rez-de-chaussée avec phases de construction

- Phase 1 (1259-1261)
- Phase 2 (1320-1350)
- 1597-1600
- 1617 (1625, porte)
- 1635-1637
- Milieu-seconde moitié XVII<sup>e</sup> siècle

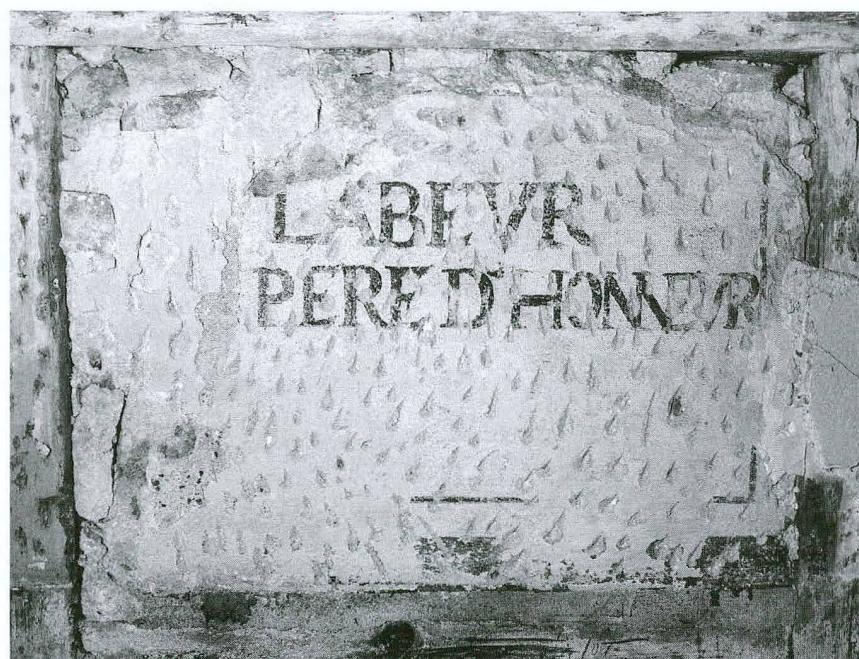
Fig. 22 Aumônerie, inscription du premier étage de l'annexe

Les décors peints sont omniprésents<sup>54</sup> et en règle générale assez simples. Ils se limitent à des soubassements gris bordés de filets noirs, parfois rehaussés de filets blancs pour imiter un appareil de pierre. Les encadrements des ouvertures, les angles et les plafonds sont soulignés par des bandeaux gris, parfois rouge sang-de-bœuf bordés de filets noirs. Les armatures des cloisons en pans de bois sont peintes en gris ou rouge sang-de-bœuf pour se détacher des surfaces blanches des houardis, dont les bords sont soulignés de filets noirs. Dans certaines pièces, des mauresques noires agrémentent ces décors qui ne se limitaient pas toujours aux parois, mais ornaient également plusieurs portes dont le relief des panneaux était accentué par un trompe-l'œil. Au premier étage de l'annexe, une sentence en capitales latines a été mise au jour sur la paroi est du couloir: LABEV R PERE D'HONNEVR (fig. 22).
