**Artikel:** Murten/Hauptgasse 24 : die Wechselfälle eines Stadthauses  
**Autor:** Bourgarel, Gilles  
**DOI:** <https://doi.org/10.5169/seals-389015>

## Murten/Hauptgasse 24, die Wechselfälle eines Stadthauses

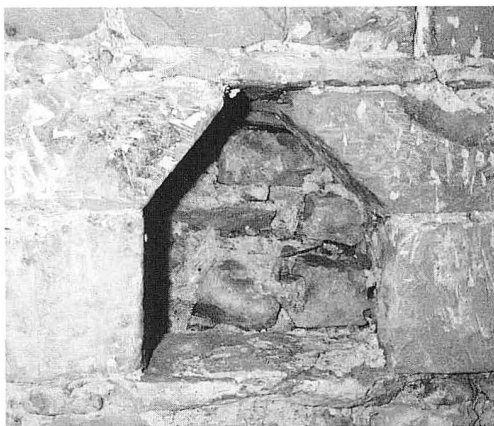
Abb. 7 Leuchternische im Kellerhals aus dem 13. Jahrhundert

Unter den Lauben befindet sich eine Mauerpartie mit einer kleinen Leuchternische. Das zeigt, dass die von der Strasse her in die Keller führenden Treppen schon am selben Ort lagen wie heute (Abb. 7). Diese Anordnung könnte meinen lassen, dass die Vorderflucht des Hauses hier verlaufen und die Parzelle einmal um die Breite des beste-

Fig. 7 Niche d'éclairage de l'entrée de la cave du XIII<sup>e</sup> siècle

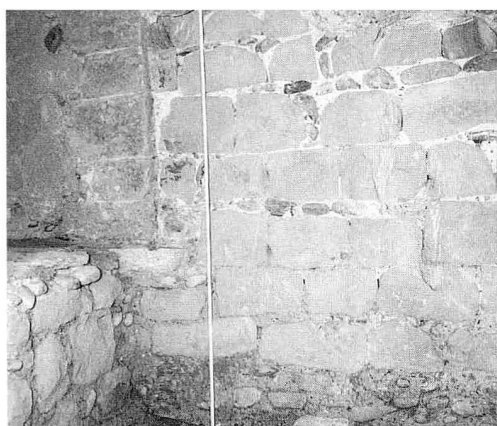
Abb. 8 Mauerwerk des 13. Jahrhunderts, Westmauer des westlichen Kellers

Fig. 8 Détail des maçonneries du XIII<sup>e</sup> siècle, mur ouest de la cave occidentale

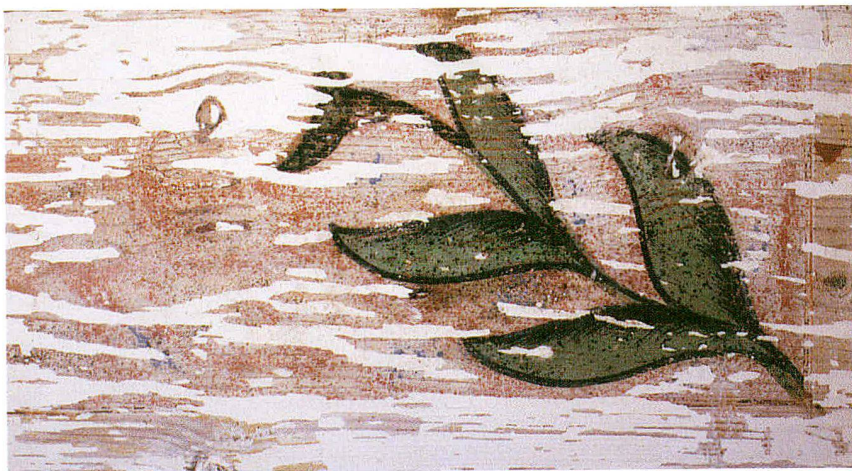
Abb. 9 Zweites Obergeschoss, Südseite, Decke von 1535/36 mit Malerereisten

Das Dach wird 1583/84 erneut angehoben und erreicht im Süden seine heutige Höhe. Im Norden bleibt die Traufe zwei Meter weiter unten, die Strassenfassade zählt weiterhin bloss ein Obergeschoss. Die wenigen im Erdgeschoss und im zweiten Stockwerk aufgedeckten Malereireste stammen vielleicht aus dieser Zeit (Abb. 9).

Fig. 9 Deuxième étage sud, vestiges du plafond de 1535/36 avec restes de décor peint
