**Zeitschrift:** Cahiers d'archéologie fribourgeoise = Freiburger Hefte für Archäologie

Artikel: L'ancien logis abbatial de la Maigrauge : un précieux témoin des

Autor: Bourgarel, Gilles

# L'ancien logis abbatial de la Maigrauge, un précieux témoin des origines du monastère

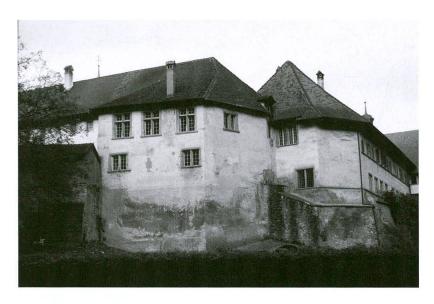
Fig. / Abb. 2 L'ancien logis abbatial avant les travaux Das so genannte Haus der Äbtis-

sin vor den Arbeiten

Cette bâtisse au plan trapézoïdal (8,30 et 11,50 m x 5,60 à 7 m dans l'œuvre), possède deux étages sur rez-de-chaussée. Sa toiture est englobée dans celle de l'aile occidentale du couvent et raccordée à l'aile sud par une noue et une croupe oblique épousant le tracé de la façade sud (fig. 2 et pl.1-2, 176-177). Côté cloître, la façade

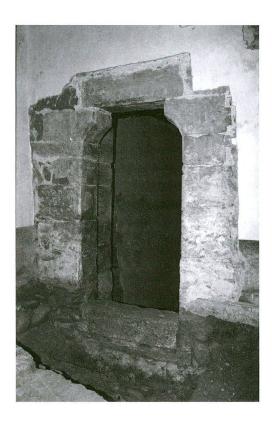
Fig. / Abb. 8
Porte percée dans la façade nord (1262)
Durch die Nordfassade gebrochene Tür (1262)

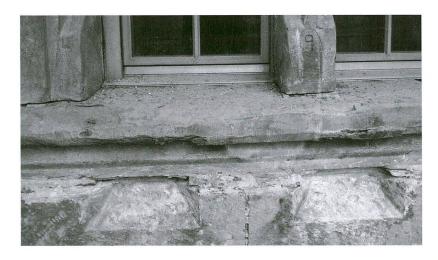
Fig. / Abb. 9
Essai de reconstitution de l'ancien logis abbatial vers 1291 (vue depuis le sud-ouest)
Rekonstruktionsversuch des so genannten Hauses der Äbtissin um 1291 (Ansicht von Südwesten)

Lors de l'analyse de l'intérieur, les consoles de chêne de la galerie sud du premier étage paraissaient n'avoir été mises en place qu'au XVe siècle, mais de l'extérieur, il est clairement apparu qu'elles n'ont jamais été déplacées depuis leurs mise en place lors de l'ajout d'un étage, vers 1291 (fig. 9 et voir pl. 1-2, jaune).

Les murs ont perdu leur arase d'origine, mais on peut supposer une toiture à quatre pans plutôt qu'en bâtière, avec pignon sur les petits côtés. La couverture est manifestement restée en tavillons.

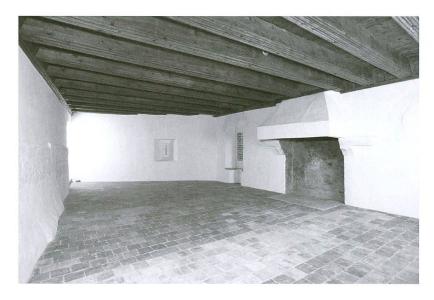
Fig. / Abb. 11
Rez-de-chaussée de l'ancien
logis abbatial après restauration,
avec le plafond de 1431
Erdgeschoss im so genannten
Haus der Äbtissin nach der Restaurierung mit der Decke von
1431

Ce plafond du rez-de-chaussée de l'ancien logis abbatial est l'un des plus beaux de son époque à Fribourg (fig. 11). Ses solives sont moulurées de tores ou de profils toriques segmentaires qui alternent avec des gorges peu profondes et de même largeur courant sous les poutres, et leurs arêtes sont amorties par des congés concaves, qui forment une frise de petits triangles aux extrémités. Sur les murs, l'ornementation est complétée dans les entre-poutres par des parédals<sup>27</sup> ornés chacun de deux arcs brisés et trilobés et retenus au nu du mur par une liste ou petite lambourde moulurée d'un anglet entre deux gorges (fig. 12). Hormis quelques tavillons de sapin blanc, le solivage, le plancher et les parédals ont été ouvragés en épicéa.

Au rez-de-chaussée, la hotte de la cheminée a été remplacée lors du changement de plafond, comme en témoigne le chevêtre, par la hotte actuelle en plâtre ou stuc<sup>28</sup>, de forme pyramidale. Notons que le plâtre enrobait complètement les pièces de chêne du cadre de la cheminée. Le foyer a également été rhabillé par des briques et des carreaux de terre cuite pour remplacer les éléments de molasse qui avaient fusé sous l'effet de la chaleur. Il est probable que le sol de carreaux de terre cuite, qui a dû être démonté dans le cadre des derniers travaux, remontait à cette époque, mais rien ne permet de le prouver, les couches de pose, une chape de sable, renforcée par du mortier le long des

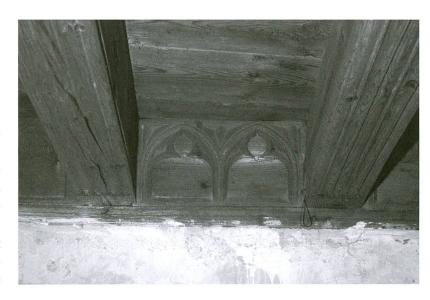
Fig. / Abb. 12 Détail du plafond du rez-dechaussée de 1431 Detail der Decke von 1431 im Erdgeschoss

Le plafond de 1431 (voir fig. 12) possède son équivalent, manifestement issu du même atelier, dans une maison du Bourg, la Grand-Rue 13<sup>38</sup>, mais ce type est rare dans notre canton. En effet, un seul plafond à parédals a été repéré en dehors de Fribourg, à Estavayer-le-Lac, dans la maison

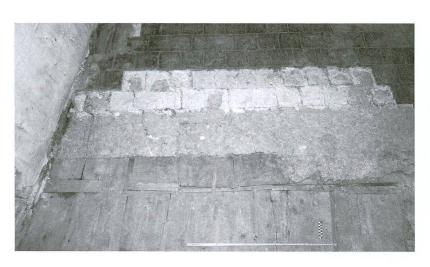
Fig. / Abb. 15

tes dents du XIIIe siècle (fig. 15). Les maçonneries sont constituées de matériaux hétéroclites, pour la plupart en remploi, liés par un mortier gris nettement moins chargé en gravier que ceux qui l'ont précédé. Les murs ont été enduits d'un crépi fin, non lissé et chaulé.

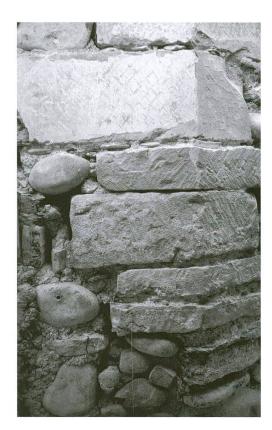
Chaîne d'angle sud-ouest, entre le premier et le deuxième étage: la différence de taille entre les blocs de molasse de la fin du XIIIe siècle (en-bas) et de 1545 (bloc supérieur) est nettement perceptible

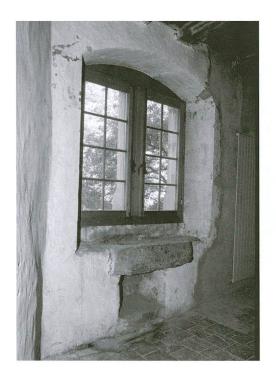
Fig. / Abb. 18
Fenêtre et évier de la cuisine du premier étage (1545)
Fenster und Spülstein der Küche im ersten Stockwerk (1545)

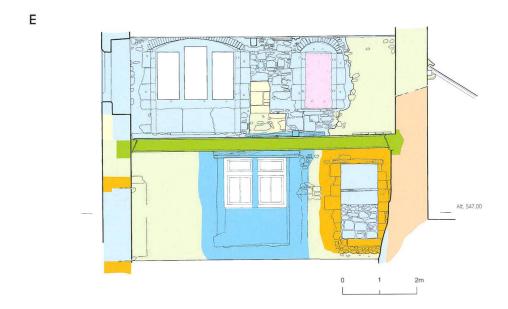
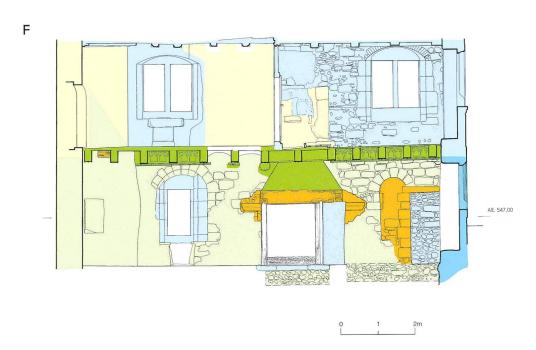
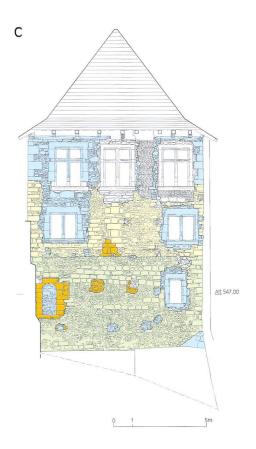
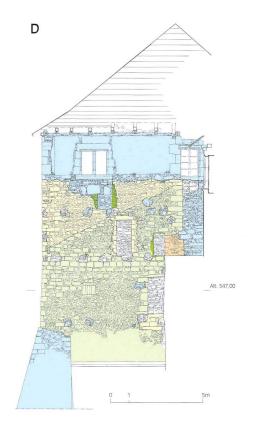
### Planches / Tafeln 1-2

Plans de l'ancien logis abbatial; A rez-de-chaussée; B premier étage (en traitillés l'ancienne disposition des cloisons); C façade ouest; D façade sud; E mur nord (intérieur); F mur ouest (intérieur); G mur est (intérieur), avec indication des phases en couleur

1255-1260	1262	1431	vers 1600	fin XIX <sup>e</sup> -début XX <sup>e</sup> s.
1261	vers 1291	1545	1660-1666

Fait rare, les investigations et surtout les datations dendrochronologiques nous livrent le déroulement du chantier qui s'est étalé sur deux ans, de 1261 à 1262 (voir pl. 1-2, vert clair, orange). Ces dates nous sont données par une planche, une cale et un tavillon pour la première année du chantier, par le cadre de la cheminée du rez-de-chaussée pour la seconde.
