Zeitschrift:	Cahiers d'archéologie fribourgeoise = Freiburger Hefte für Archäologie
Herausgeber:	Service archéologique de l'Etat de Fribourg
Band:	9 (2007)
Rubrik:	Chronique archéologique 2006 = Archäologischer Fundbericht 2006

Chronique archéologique/ Archäologischer Fundbericht 2006

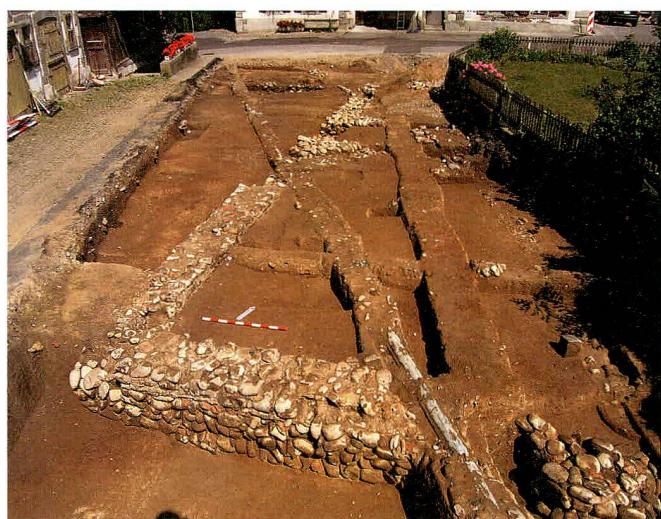
Abb. 4 Bösingen/Dorfplatz, Westsektor. Das römerzeitliche Gebäude während der Ausgrabung. Ansicht von Süden

Im westlichen Sektor wurde ein langer, mindestens 30 x 7,5 m grosser Gebäudekorpus angeschnitten, der stark abgetragen war (Abb. 4). Seine Nord- und Ostfassade liegen ausserhalb der durch die Ausgrabungen erfassten Bereiche. Der Bau besteht aus mindestens sechs aufeinander folgenden Räumen, darunter vier Wohnräume und zwei Korridore. Die beiden Enden schliessen jeweils mit einem Raum ab, der einen aufwändig konstruierten Boden besitzt: ein Terrazzoboden im Süden und ein geometrisch verzieter Mosaikboden im Norden, der

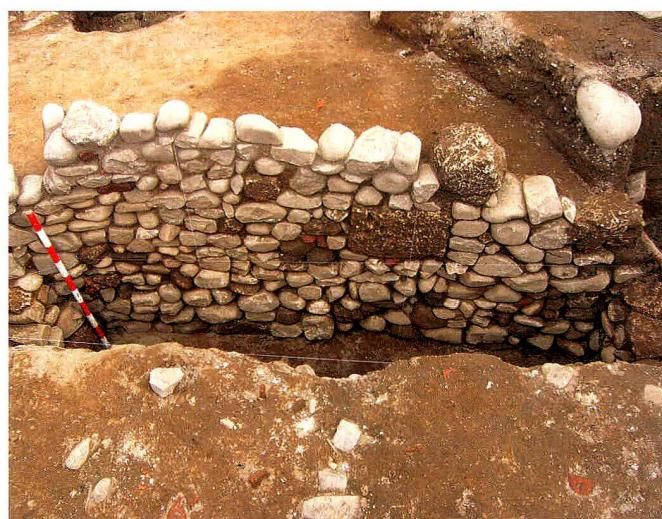
Abb. 5 Bösingen/Dorfplatz, Ostsektor. Mauerwerk auf der Nordseite der Südfront der eingetieften Bauwerks

unterschiedlichen, zum Teil wieder verwendeten Baustoffen auf (Säulentrommel, grosser Tuffsteinblock; Abb. 5). Aufgrund der Projektvorgaben, die im betreffenden Grabungsausschnitt ein weiteres Abtiefen nicht vorsahen, wurde das Gehniveau mit einem gestampften Erdboden nur teilweise erfasst. Aus der Verfüllung dieses Baus stammt eine in Konstantinopel geprägte Buntmetallmünze (330-348 n. Chr.). Den Gehhorizont entlang der Aussenseite des eingetieften Baus begrenzen im Süden zwei im Durchmesser 3 m breite Gräben sowie eine anschliessende Reihe kleinerer Gräben mit Durchmessern zwischen 0,60 bis 0,90 m, die eine stark holzkohlehaltige Verfüllung aufwiesen. Aus der Flächengrabung dieses nicht gedeckten Bereiches (Hof?) stammen ein reichhaltiges keramisches Material und eine bronzenen Emailschäibenfibel. Der Fund dreier mittelalterlicher oder neuzeitlicher Bestattungen bei Ausbaurbeiten eines Kellers im Jugendhaus hinter der Pfarrkirche machte eine nicht geplante Intervention des AAFR nötig. Bereits im Jahr 2000 wurden in diesem Sektor Bestattungen dokumentiert, denen die aus dem Jugendhaus zur Seite gestellt werden können. (fs, jm)

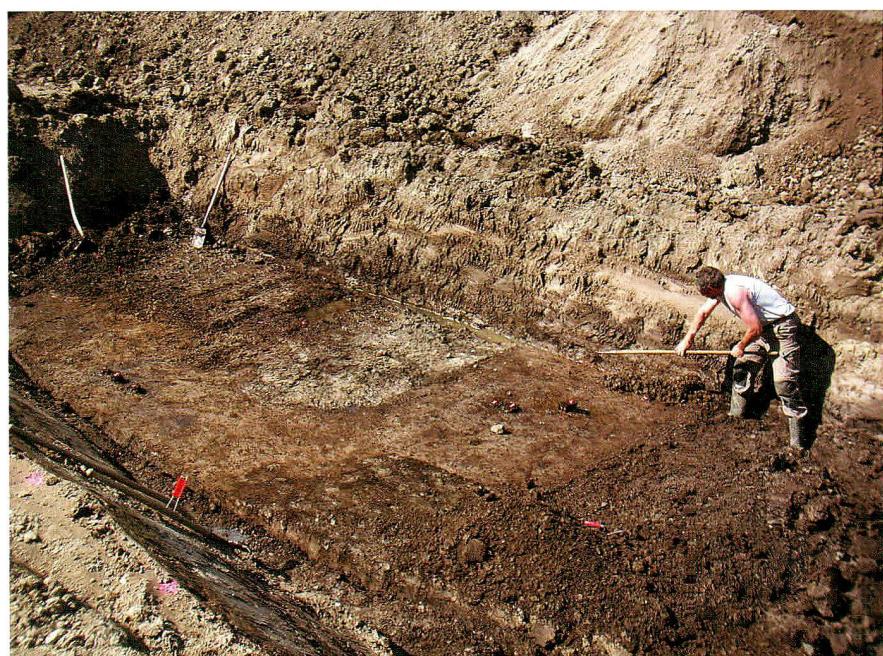
Abb. 16 Muntelier/Dorfmatte 2. Freilegung der Pfähle eines neolithischen Weges

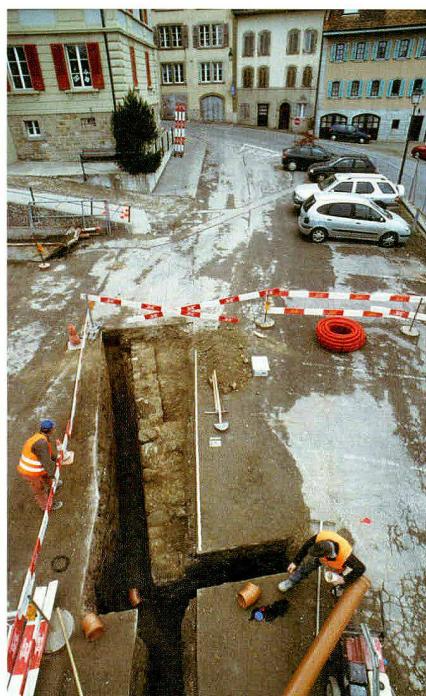
Fig. 19 Rue/Place de la Foire. Vue vers l'est. A l'ouest, le mur observé à l'extérieur du fossé défensif

donc toute la partie nord d'un mur de 8,50 m de longueur a été documentée (fig. 19). Sa largeur variait de 0,60 à plus de 2,50 m dans ses trois derniers mètres et demi en direction de l'ouest (extérieur de la ville) où il était plus massif. Seule une étroite bande ayant été dégagée, l'interprétation de ce mur est difficile, mais il n'est pas exclu qu'il soit en relation avec la porte de Moudon, ou plutôt avec le pont qui permettait de traverser le fossé à cet endroit. (ck, gb)
