Zeitschrift: Cahiers d'archéologie fribourgeoise = Freiburger Hefte für Archäologie
Herausgeber: Service archéologique de l'État de Fribourg
Band: 9 (2007)

Rubrik: Chronique archéologique 2006 = Archäologischer Fundbericht 2006

Chronique archéologique/ Archäologischer Fundbericht 2006

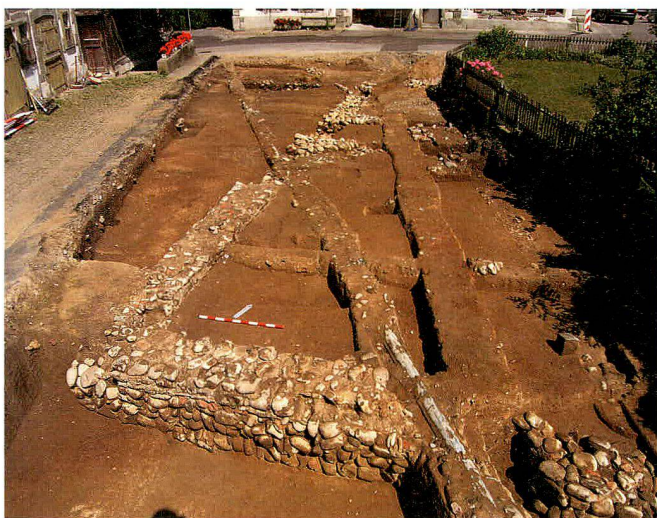
Abb. 4 Böisingen/Dorfplatz, Westsektor. Das römerzeitliche Gebäude während der Ausgrabung. Ansicht von Süden

Im westlichen Sektor wurde ein langer, mindestens 30 x 7,5 m grosser Gebäudekorpus angeschnitten, der stark abgetragen war (Abb. 4). Seine Nord- und Ostfassade liegen ausserhalb der durch die Ausgrabungen erfassten Bereiche. Der Bau besteht aus mindestens sechs aufeinander folgenden Räumen, darunter vier Wohnräume und zwei Korridore. Die beiden Enden schliessen jeweils mit einem Raum ab, der einen aufwändig konstruierten Boden besitzt: ein Terrazzoboden im Süden und ein geometrisch verzierter Mosaikboden im Norden, der

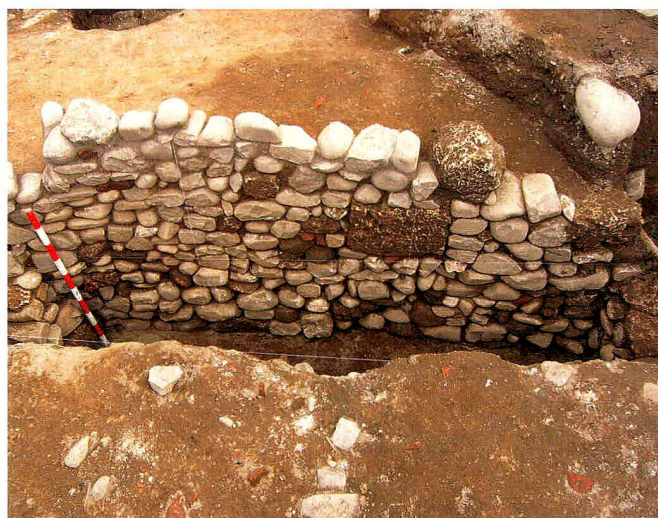
Abb. 5 Böisingen/Dorfplatz, Ostsektor. Mauerwerk auf der Nordseite der eingetieften Bauwerks

unterschiedlichen, zum Teil wieder verwendeten Baustoffen auf (Säulentrommel, grosser Tuffsteinblock; Abb. 5). Aufgrund der Projektvorgaben, die im betreffenden Grabungsausschnitt ein weiteres Abtiefen nicht vorsahen, wurde das Gehniveau mit einem gestampften Erdboden nur teilweise erfasst. Aus der Verfüllung dieses Baus stammt eine in Konstantinopel geprägte Buntmetallmünze (330-348 n. Chr.). Den Gehhorizont entlang der Aussenseite des eingetieften Baus begrenzen im Süden zwei im Durchmesser 3 m breite Gräben sowie eine anschliessende Reihe kleinerer Gräben mit Durchmessern zwischen 0,60 bis 0,90 m, die eine stark holzkohlehaltige Verfüllung aufwiesen. Aus der Flächengrabung dieses nicht gedeckten Bereiches (Hof?) stammen ein reichhaltiges keramisches Material und eine bronzene Emailscheibenfibel.

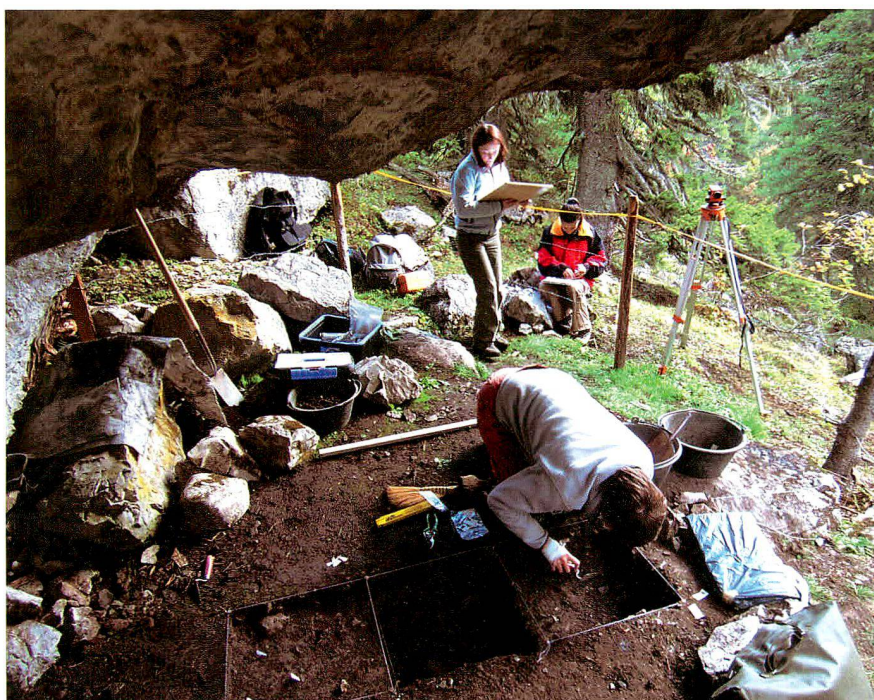
Fig. 6 Charmey/Les Arolles. Vue générale des sondages

plissage et le potentiel scientifique de l'abri (fig. 6). Ces recherches étaient également motivées par la nécessité de trouver des solutions adaptées à la protection de ce site exceptionnel qui, depuis quelques temps maintenant, fait l'objet d'actes de déprédations humaines. Ces travaux ont révélé la présence de deux principaux niveaux archéologiques. Ces derniers, conservés sur une vingtaine de centimètres de hauteur en tout, sont riches en mobilier (plusieurs centaines d'artefacts en roches siliceuses essentiellement locales, à savoir des radiolarites, et une belle série de restes fauniques très fragmentés). Si le résultat des ramassages avait déjà permis d'attester une fréquentation de l'abri au Mésolithique récent, certains indices recueillis suite à cette campagne de sondages militent en faveur d'une véritable occupation dès le Mésolithique ancien/moyen.

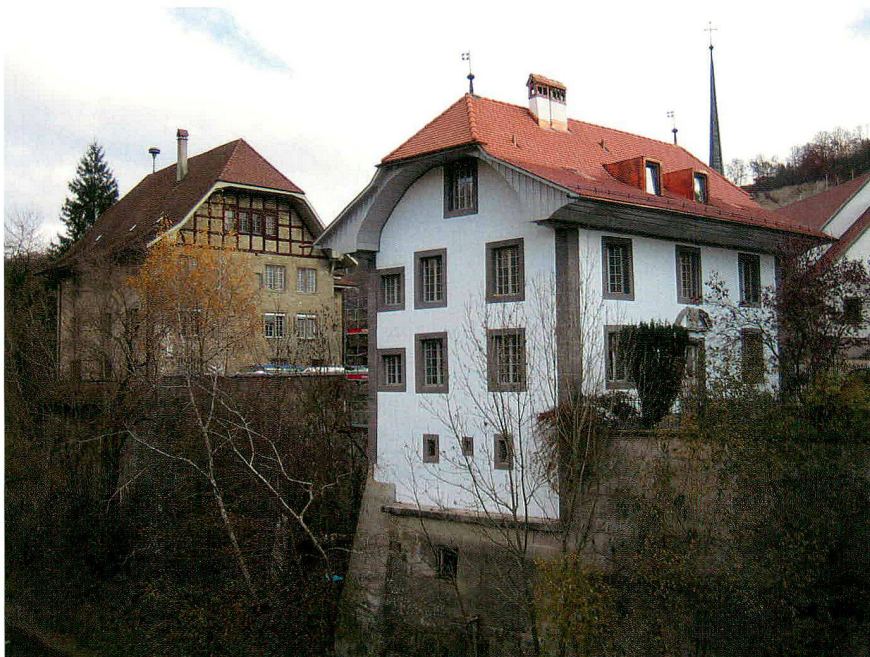
Abb. 9 Freiburg/Johanniterkomturei. Ansicht von Nordwesten, Zustand nach der Instandsetzung (November 2006)

Umbau und Sanierung des Pfarrhauses der ehemaligen Johanniterkomturei erlaubten eine Dokumentation des Vorzustandes sowie eine baubegleitende Bauuntersuchung (Abb. 9).

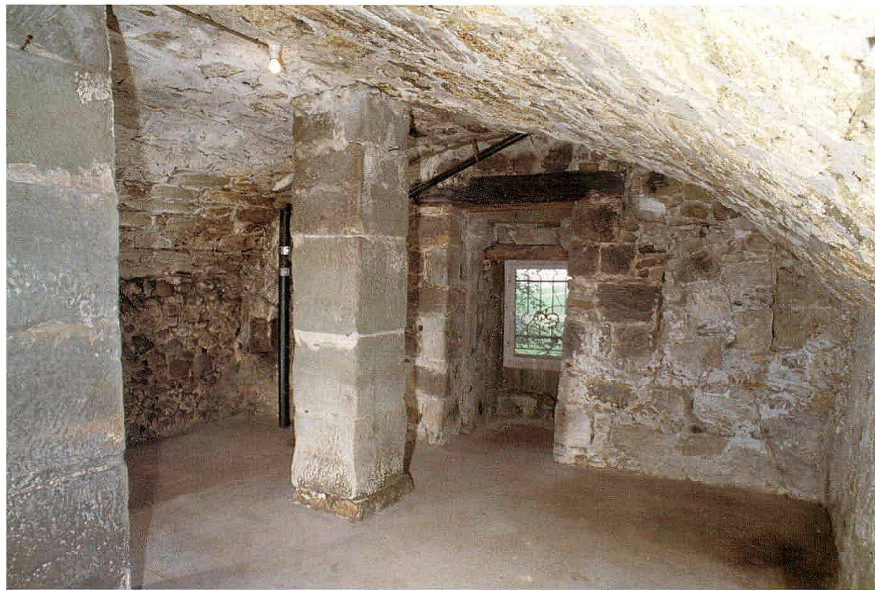
Abb. 10 Fribourg/Johanniterkomturei. Zweites Untergeschoss, Blick nach Nordwesten

Stuhl und Windverband ist ebenfalls bauzeitlich. Die beiden Kellergeschosse (Abb. 10) gehen noch auf mittelalterliche Entstehung zurück. Mindestens fünf Bauphasen lassen sich hier feststellen. Ungeöhnlich ist im unteren Kellergeschoss eine ehemals weite Bogenöffnung zum Fluss hin. In einer späteren Bauphase wurde diese zwar geschlossen, doch wurden in der Zusetzung noch immer mit einer mittleren begehbaren Tür und zwei asymmetrisch angeordneten Fenstern drei grössere Öffnungen beibehalten. Diese wurden vermutlich erst mit dem Neubau des 18. Jhs. auf die Mittelöffnung reduziert. Die Funktion dieser Öffnungen ist nicht erkennbar. Denkbar ist, dass sie zum Warentransport für Lagerzwecke gedient haben. Eventuell ist auch ein Zusammenhang zu einer in den Quellen erwähnten Mühle oder Walke der Johanniter, die 1275 an der Brücke errichtet werden durfte, nicht ausgeschlossen.

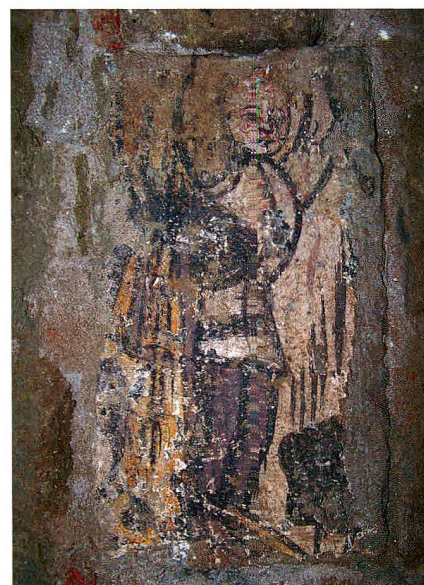
Abb. 12 Freiburg/Samaritergasse 26. Steinquader mit Fassung, in Fundamentierung wieder verwendet

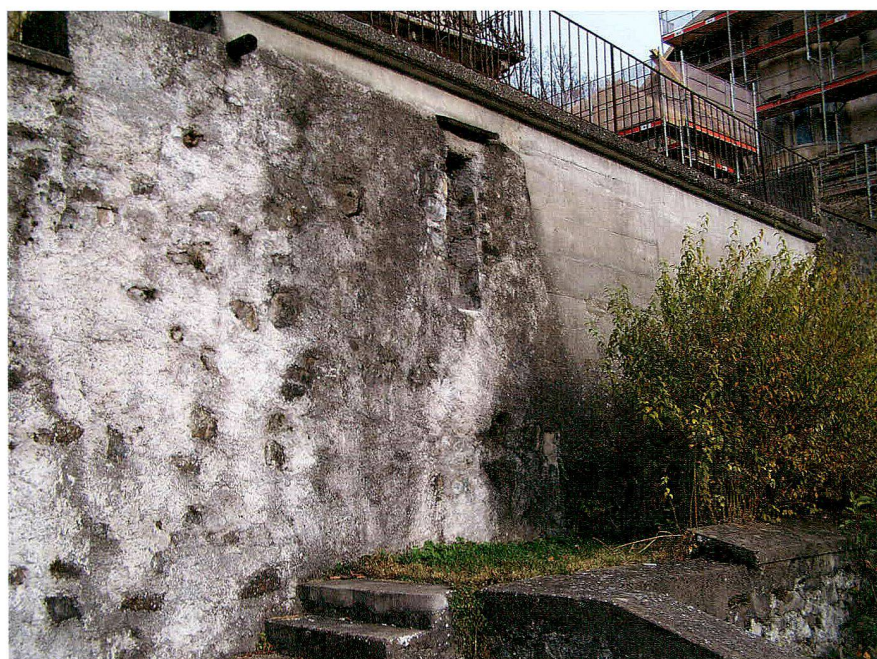
Fig. 13 Gruyères/Rue du Château 4. Vestiges de l'enceinte médiévale

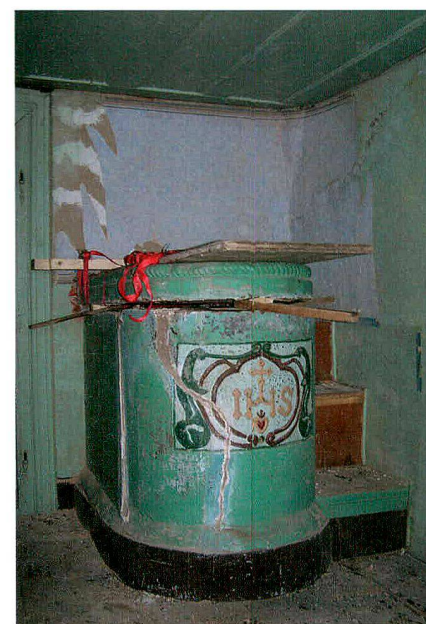
Fig. 14 Gruyères/Bourg 36. Poêle du deuxième niveau en cours de démontage

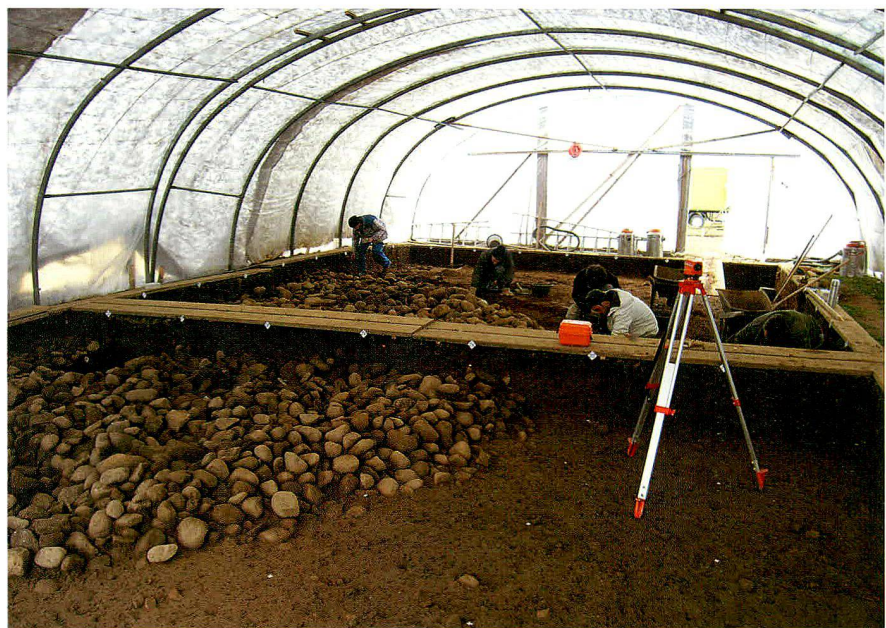
Fig. 15 Matran/Perrues. Tumulus 4: dégagement du cairn

Située plusieurs centaines de mètres en contrebas du célèbre et riche tertre funéraire de Corminboeuf/Bois Murat fouillé au début du XX^e siècle, une nécropole tumulaire comptant quatre *tumuli* a fait l'objet, depuis le début des années 1990, d'une série de fouilles de sauvetage préventives. Alors que trois des tertres ont été explorés au début des années 1990, le quatrième, dont la présence a été confirmée par des sondages réalisés en 1998, n'a été fouillé qu'au printemps 2006, sous l'impulsion de la construction d'un nouveau quartier résidentiel (fig. 15). A l'exception de son tiers oriental, arasé de longue date par les labours et un chemin piétonnier, le tertre était relativement bien conservé. Les fouilles ont permis de mettre en évidence un cairn très compact dessinant un cercle presque parfait d'environ onze mètres de diamètre encore conservé, dans sa partie centrale, sur un demi-mètre de hauteur. Ce noyau était principalement constitué de galets relativement bien calibrés

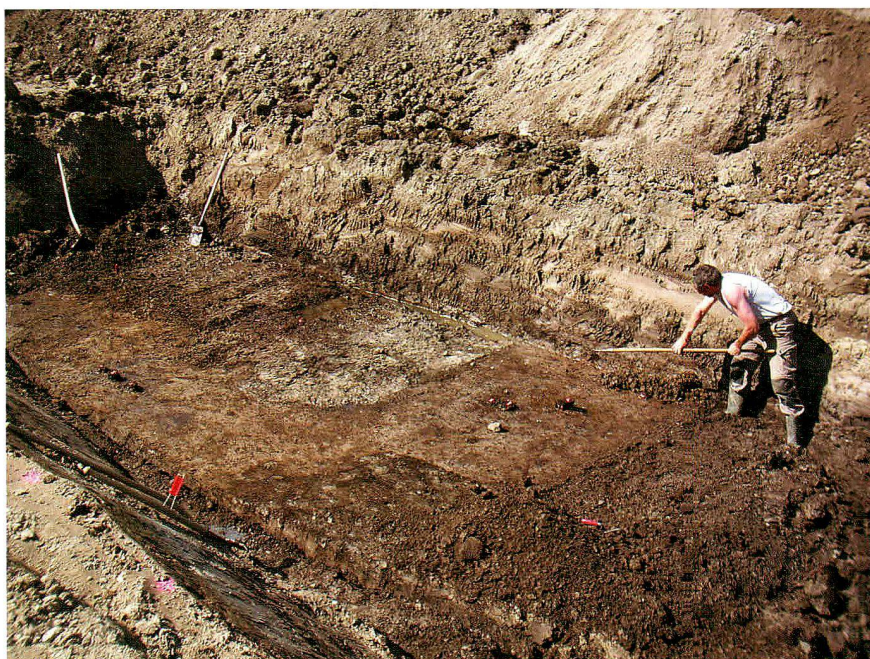
Abb. 16 Muntelier/Dorfmatte 2. Freilegung der Pfähle eines neolithischen Weges

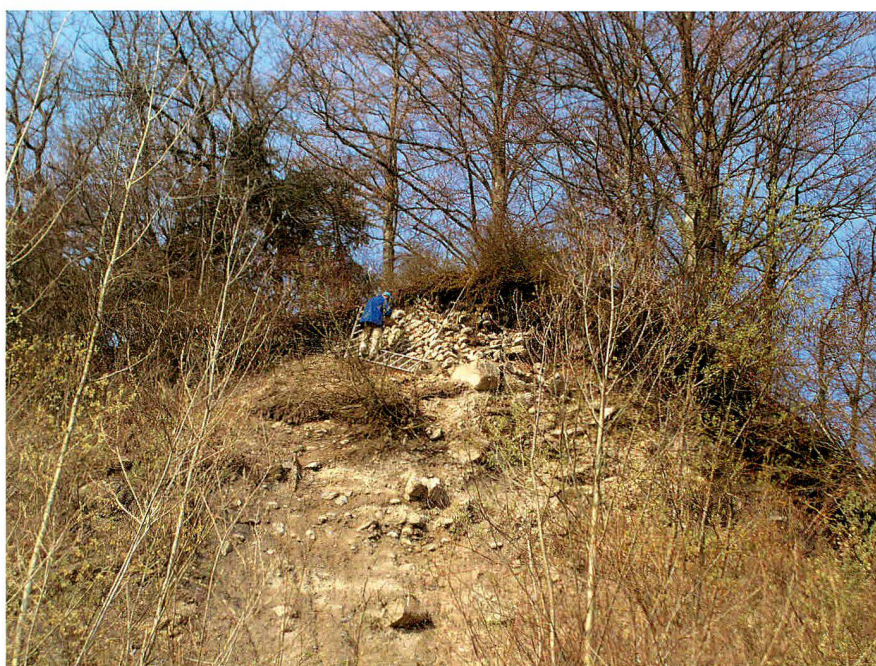
Fig. 17 Pont-la-Ville/Bertigny. La construction carrée menacée par l'érosion dans la gravière désaffectée

L'exploitation d'une gravière au pied d'une colline très escarpée a eu pour conséquence la mise à nu jusqu'à la base de ses fondations, puis la destruction progressive de l'angle sud-est d'un bâtiment en pierres de forme carrée et aux murs massifs (fig. 17). L'état des murs, que leurs caractéristiques

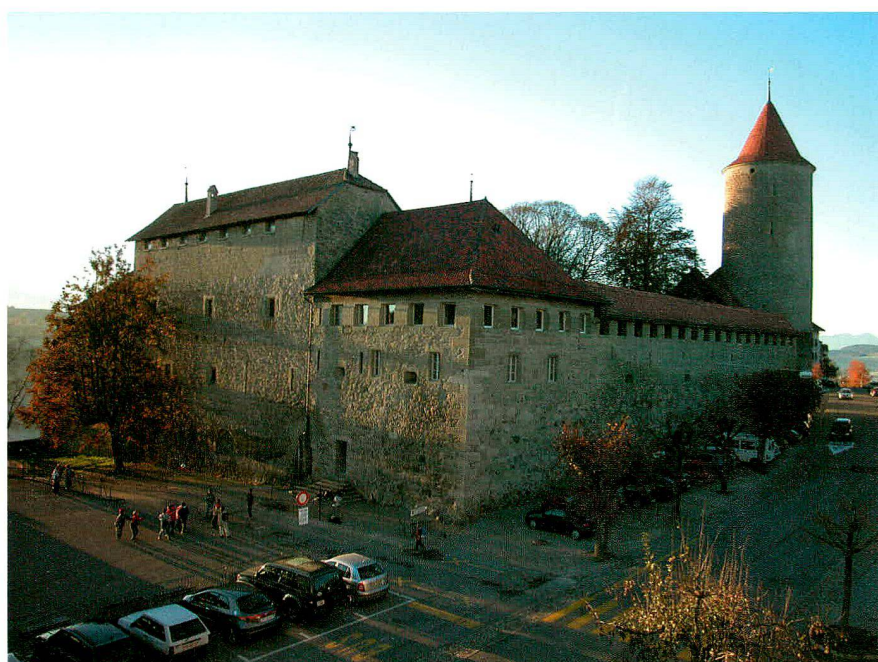
Fig. 18 Romont. Vue générale du château depuis le nord-ouest avec l'aile nord des années 1240, à gauche

L'extension du Vitromusée dans l'aile orientale du château ainsi que des transformations dans l'aile nord ont impliqué des fouilles ponctuelles et des analyses archéologiques limitées aux zones touchées par les travaux (fig. 18). Malgré une emprise très réduite, les résultats des recherches apportent des éléments essentiels à la connaissance du plus ancien château construit par la Savoie en pays de Vaud, après celui de Chillon. Les comptes de la maison de Savoie laissaient supposer que la construction du donjon en 1241 avait précédé d'une vingtaine d'années celle des corps de logis et des courtines qui forment un quadrilatère. Un madrier de chêne placé en boutisse dans les maçonneries de l'extrémité orientale de l'aile nord médiévale, proche de la courtine, a permis d'établir que la date de construction des courtines et des corps de logis doit être vieillie de plus de dix ans, l'aile nord, du moins son extrémité orientale, ayant été construite en 1249 (Réf. LRD06/R5750). Les investigations précédentes avaient montré que les travaux s'étaient déroulés de l'angle ouest en direction de l'est, et du sud au nord pour l'aile occidentale qui a précédé la partie nord. Les travaux se sont donc très probablement déroulés sans grandes interruptions depuis 1241 et le château régulier de plan carré était manifestement planifié depuis cette époque. Le château de Romont supplanterait donc celui d'Yverdon-les-Bains comme modèle du carré savoyard; cependant l'état de conservation de l'édifice ne permet pas de savoir quel était précisément son plan initial, d'autant plus que la tour de l'angle nord-est n'est mentionnée qu'à partir de 1434/1435, suggérant que sa construction est assez tardive. Des fouilles de grande envergure seront donc encore indispensables pour mieux connaître le château du XIII^e siècle avant de pouvoir affirmer que Romont possède bien le modèle des «carrés savoyards» dont la typologie a fortement marqué l'architecture castrale de la Suisse romande aux XIII^e et XIV^e siècles. (gb)

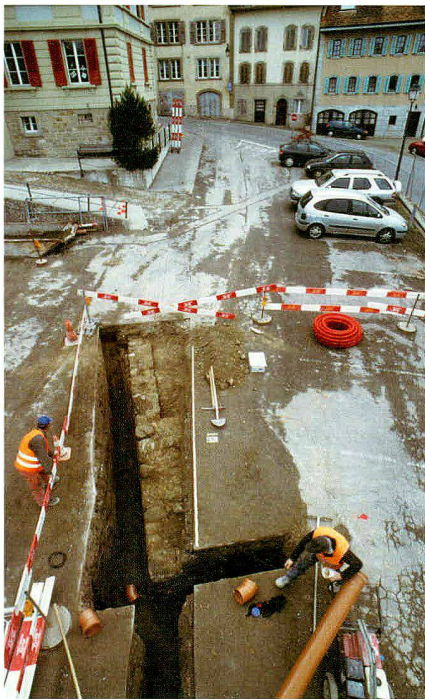
Fig. 19 Rue/Place de la Foire. Vue vers l'est. A l'ouest, le mur observé à l'extérieur du fossé défensif

donc toute la partie nord d'un mur de 8,50 m de longueur a été documentée (fig. 19). Sa largeur variait de 0,60 à plus de 2,50 m dans ses trois derniers mètres et demi en direction de l'ouest (extérieur de la ville) où il était plus massif. Seule une étroite bande ayant été dégagée, l'interprétation de ce mur est difficile, mais il n'est pas exclu qu'il soit en relation avec la porte de Moudon, ou plutôt avec le pont qui permettait de traverser le fossé à cet endroit. (ck, gb)

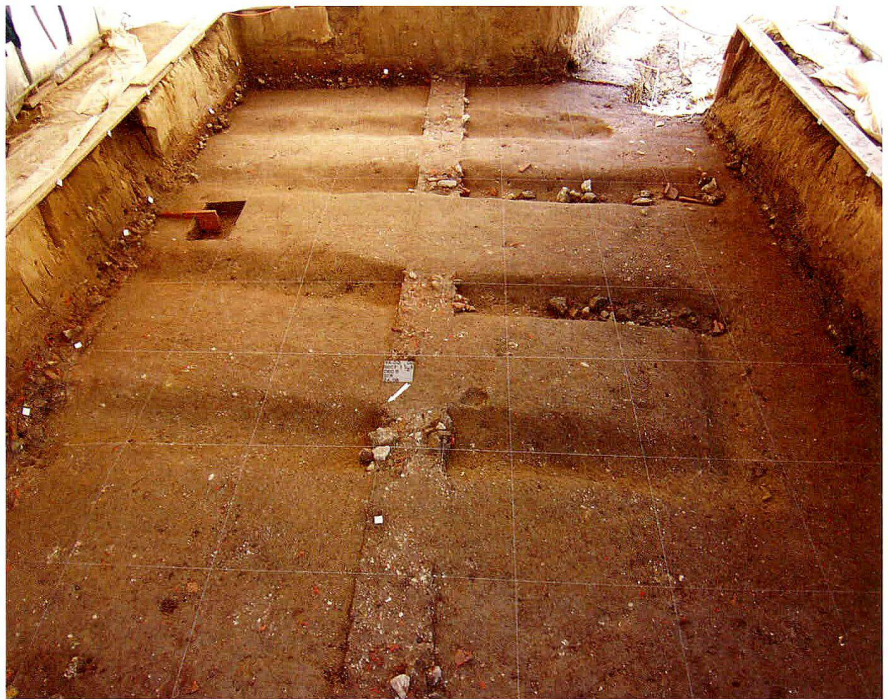
Fig. 20 Vallon/Sur Domplierre. Vue des fossés

Les premières structures ont été repérées dans la couche de démolition provenant de la phase d'incendie de la villa. Ces remblais très cendreux, apparemment triés et recyclés en vue de la mise en place des niveaux tardifs, contenaient un important mobilier hétérogène. Ils étaient en outre recoupés par cinq fossés parallèles (fig. 20) reliés entre eux à la manière de méandres en U et approximativement perpendiculaires au portique; la distance les séparant rappelle le rythme des colonnes de ce dernier.
