Zeitschrift: Cahiers d'archéologie fribourgeoise = Freiburger Hefte für Archäologie
Herausgeber: Service archéologique de l'État de Fribourg
Band: 10 (2008)

Rubrik: Chronique archéologique 2007 = Archäologischer Fundbericht 2007

Chronique archéologique/ Archäologischer Fundbericht 2007

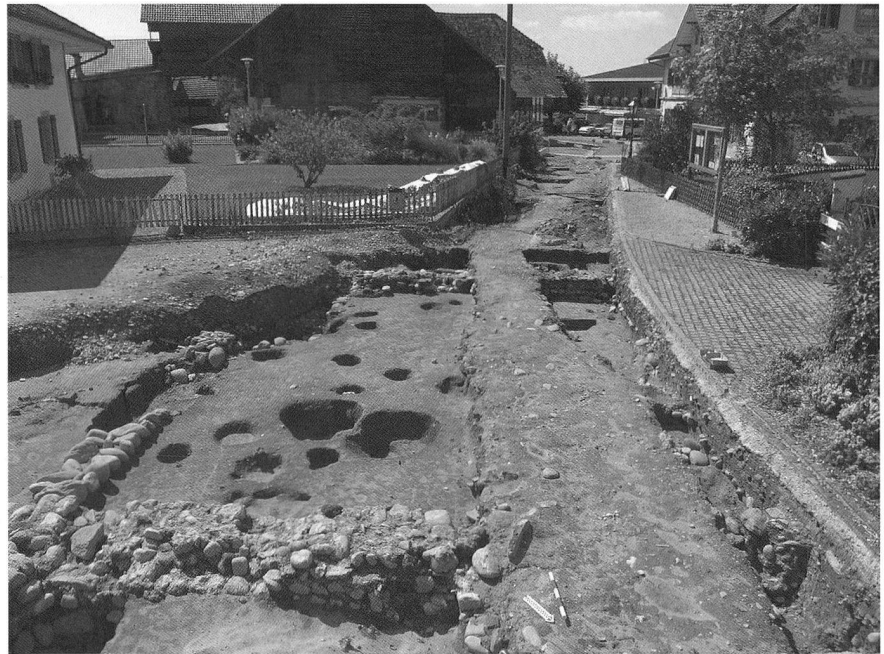
Abb. 2 Bösingen/Dorfplatz. Gesamtsicht auf die Ausgrabungen. Südwestecke der *pars urbana* mit älteren Gruben

den unbedachten Teilen der Anlage zu zeichnen. An der Südseite des Gebäudes aus Trockenmauerwerk scheint eine von Norden nach Süden verlaufende Mauer zwei Bereiche getrennt zu haben; die Funktion dieser von zahlreichen Gruben durchlöcherten Areale bleibt unklar (Höfe?; Abb. 2).

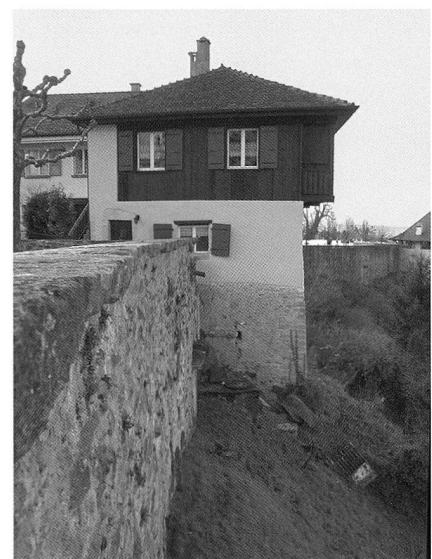
Fig. 8 Estavayer-Le-Lac/Place Saint-Claude 13. Vue générale de l'ancien corps de garde et de l'enceinte attenante

D'importantes fissures dans les parties inférieures des maçonneries de cette construction quadrangulaire saillante par rapport au front occidental de la Place Saint-Claude impliquaient d'urgents travaux de réfection (fig. 8). Faute de temps et de moyens, les observations ont été succinctes.

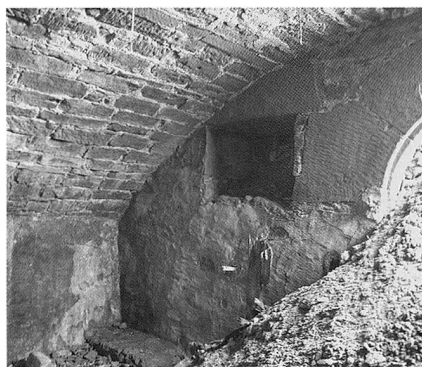
Fig. 9 Fribourg/Ferme des Pillettes. Mur d'entrée de la cave

dans l'œuvre, était couverte d'une voûte en arc segmentaire (fig. 9). Elle était orientée perpendiculairement à la route des Arsenaux d'où l'on accédait par un escalier empiétant sur l'extérieur. Dotée d'un encadrement en plein cintre, à trois rouleaux largement chanfreinés, la porte était placée dans l'axe de la cave entre deux soupiraux aux encadrements également chanfreinés. Les murs ont été dressés en moellons de molasse et en boulets morainiques avec quelques fragments de tuile. La voûte était constituée de claveaux de molasse et de quelques rangs de briques à sa naissance. En façade, les encadrements des ouvertures étaient en molasse bleue, leurs arêtes soigneusement ciselées et les surfaces dressées à la laye brettelée à dents larges. L'ensemble était lié avec un mortier à la chaux de couleur grise, très dur.

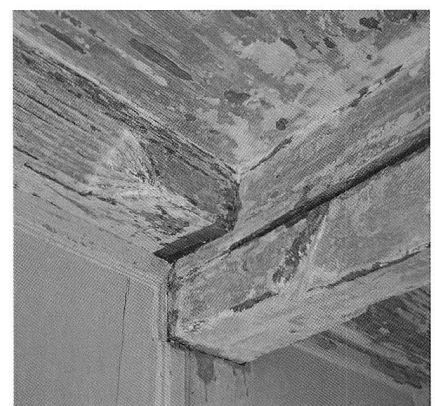
des ersten Obergeschosses, deren Bohlen auf einem Querunterzug und umlaufenden Streichbalken mit einer charakteristischen Profilierung aufliegen (dendrochronologisch datiert um 1559/60; vgl. LRD 08/R5896). Identische Balkenprofile finden sich in der Kreuzgasse 4 in Murten. Nördlich schloss sich hieran die ehemalige Küche in der mittleren Zone des Hauses an. Die Erschliessung der Räume dürfte bereits ursprünglich wie heute über einen Korridor entlang der Südwestseite des Hauses erfolgt sein.

Abb. 15 Murten/Hauptgasse 19. Profile der Holzdecke im ersten Obergeschoss

Der Keller wurde als ältester Teil des Hauses offenbar sofort nach dem Stadtbrand von 1416 erbaut: Alle dendrochronologischen Proben konnten zwischen Herbst/Winter 1414/15 und Frühjahr 1416 datiert werden (vgl. LRD 08/R5896). Da die Deckenbalken an der Südwestseite auf Konsolen und gegenüber auf einem von Pfosten getragenen Unterzug aufliegen, dürfte die Wand zum nordöstlichen Nachbargebäude den Brand überdauert haben. Ursprünglich war der Keller nur über eine Treppe von der Strasse aus zugänglich; der nordseitige Aufgang zum Hausinneren wurde erst in einer späteren Umbauphase eingerichtet. Das Erdgeschoss sowie das erste und zweite Obergeschoss gehen auf einen Neubau zwischen 1557 und 1560 zurück. Von Bedeutung ist eine Holzdecke (Abb. 15) im strassenseitigen Raum

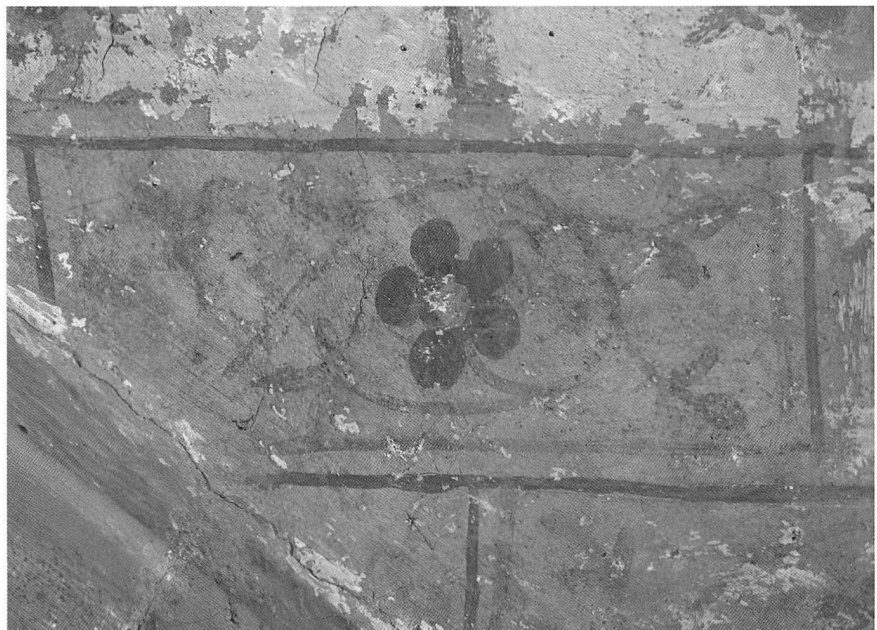
Fig. 16 Posieux/Abbaye d'Hauterive. Détail du décor peint de la grande salle de l'aile ouest

ornée de peintures florales et géométriques (fig. 16), et communiquant largement sur l'extérieur grâce au percement d'une nouvelle porte, alors que l'accès direct au cloître était supprimé. Ces aménagements luxueux signalent assurément un changement de fonction: de réfectoire des convers, cette salle semble être devenue un espace de réception, directement relié au sud à une plus petite salle également peinte, où devait se situer le logement du père abbé. Les peintures de ces deux salles forment le plus vaste ensemble de cette époque conservé en Suisse occidentale.
