Zeitschrift: Cahiers d'archéologie fribourgeoise = Freiburger Hefte für Archäologie

Rubrik: Chronique archéologique 2008 = Archäologischer Fundbericht 2008

Chronique archéologique/ Archäologischer Fundbericht 2008

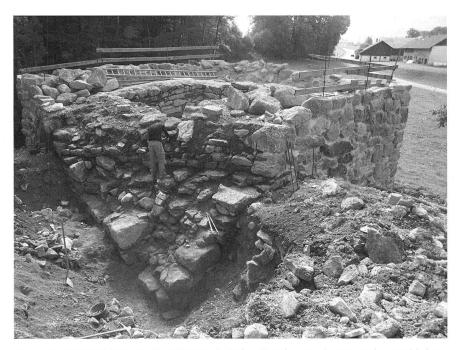
Fig. 2 Bossonnens/Château. Angle nord-ouest du donjon dégagé en vue des travaux de consolidation, avec le mur de pierres sèches constitué de moellons plus petits qui le recoupe

Si la prospection de surface effectuée dans le château lui-même n'a livré que peu de résultats concrets, le suivi des travaux de consolidation du donion a en revanche permis d'attester des transformations postérieures à l'époque médiévale (fig. 2): après une démolition partielle sur une hauteur de quelque 4 m, l'angle nord-ouest qui subsistait fut encore aplani sur 1,50 à 2 m. Un étroit mur de pierres d'une hauteur d'environ 1.50 m fut ensuite construit sur cet angle tronqué. En l'état actuel de l'étude, nous pensons que ces transformations ont un lien avec la plate-forme d'environ 20 x 15 m adossée à la tour et construite dans l'espace interne du château; cette plate-forme a en effet été érigée avec des matériaux provenant de la démolition du donjon. Grâce aux observations stratigraphiques effectuées durant la campagne de 2005, nous sommes certains qu'il s'agit là de l'ouvrage le plus récent encore visible sur le site. (gg, ck)

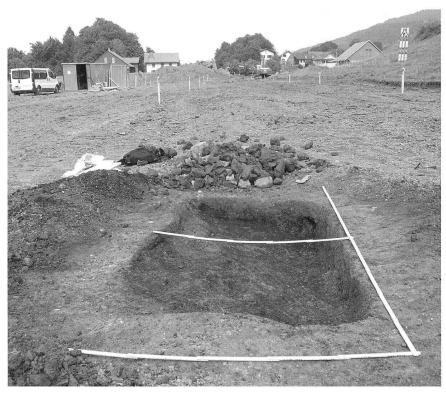
Fig. 6 Châtel-Saint-Denis/Le Bugnon. Structure de combustion après vidange

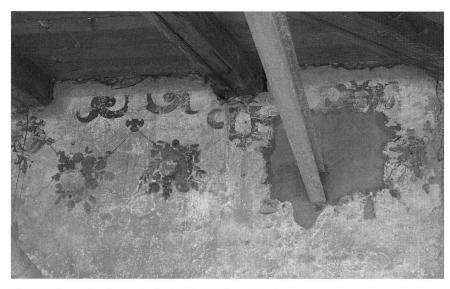
La découverte d'un décor pictural (fig. 12) ornant le mur ouest d'une maison du quartier de l'Auge est d'autant plus inattendue que cette façade est visible de la chaussée et que ce décor aurait pu être relevé depuis longtemps.

Fig. 12 Fribourg/Derrière-les-Jardins 9. Détail du décor pictural

Cette maison a beaucoup souffert, puisque sa facade sur rue a été éventrée au rez-de-chaussée par des portes de garages et ses étages percés de banales fenêtres au XIXe siècle. Le décor polychrome court sous une galerie qui flangue le troisième étage du mur pignon occidental. Composé de motifs de cuirs roulés entourant des visages et d'une guirlande à laquelle pendent des fruits, des fleurs et des feuillages, ce décor est d'une qualité supérieure à la plupart de ceux qui sont connus en vieille ville de Fribourg. Il remonte à la fin du XVIe siècle ou au premier tiers du XVIIe siècle. Peu exposé à la vue car il donnait sur la cour, ce décor de façade paraît exceptionnel aujourd'hui; sa présence à cet emplacement discret témoigne probablement d'une pratique d'ornementation des facades qui devait être très répandue. Les rares exemples encore conservés en vieille ville, comme celui de la rue de Lausanne 21-23 ou celui, daté du milieu du XVIe siècle, qui a été restitué au Stalden 20, ne sont en fait que de pâles témoins d'une pratique courante aux XVIe et XVIIe siècles. Cette pratique pouvait découler d'usages plus anciens, mais les témoins antérieurs au XVIe siècle sont trop peu nombreux pour affirmer qu'elle était généralisée au Moyen Age déjà. (gb)

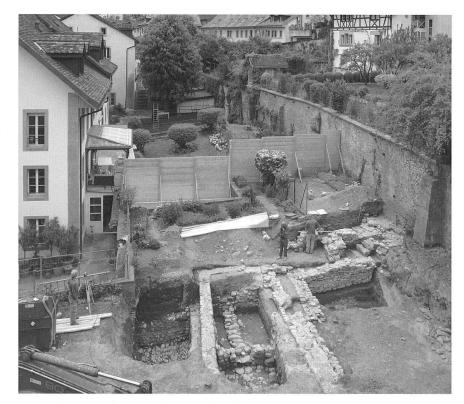
Fig.16 Fribourg/Rue de la Neuveville 5. Vue générale des sondages depuis l'est

Les sondages ont également révélé un rang de cinq maisons contigües, dont les façades arrière (nord) et des pièces annexes ont été mises au jour (fig. 16). Ces constructions étroites – 2,5 à 4 m dans l'œuvre – devaient avoir une longueur de 15 à 16 m, jusqu'à 20 m en comptant leurs annexes nord. Cinq phases de constructions et de transformations successives ont d'ores et déjà pu être mises en évidence; elles sont provisoirement datées entre la fin du XIIIe siècle et le XVe siècle, voire la première moitié du XVIe siècle, d'après les objets mis au jour et l'aspect des maçonneries. Ces constructions avaient en tout cas déjà disparu en 1582, puisque G. Sickinger ne les représente pas sur son panorama.

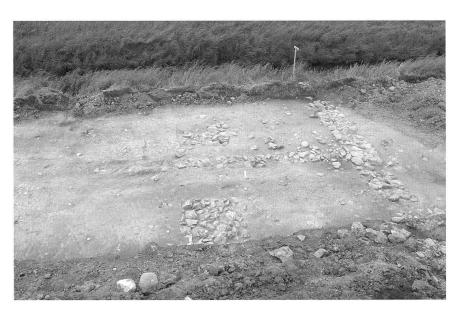
Fig. 20 Morens/Derrière la Cure. Substructions appartenant au bâtiment maçonné; à l'arrière-plan, le canal de la Petite Glâne; vue vers le sud

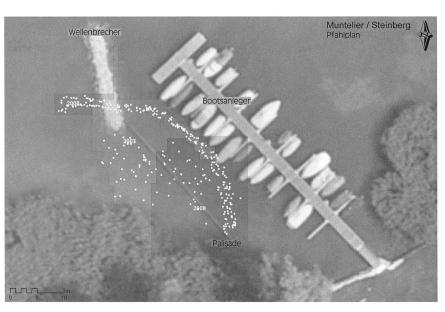
Die im Jahre 2007 begonnenen Untersuchungen in der spätbronzezeitlichen (Ha A2/B1) Seeufersiedlung von Muntelier-Steinberg wurden im Frühjahr 2008 von der Tauchequipe des Amtes für Archäologie des Kantons Freiburgs fortgeführt. Mit diesen beiden Kampagnen konnten die Arbeiten im Vorfeld der geplanten Uferverbauungen fristgerecht beendet und die archäologischen Strukturen dokumentiert werden. In diesem Frühjahr wurden 415 m² im Südosten und Nordwesten der Grabungsfläche des Jahres 2007 untersucht, womit sich die Gesamtfläche bislang auf 680 m² beläuft (Abb. 22).

Abb. 22 Muntelier/Steinberg. Yachthafen und Wellenbrecher mit Pfahlplan der spätbronzezeitlichen Siedlung

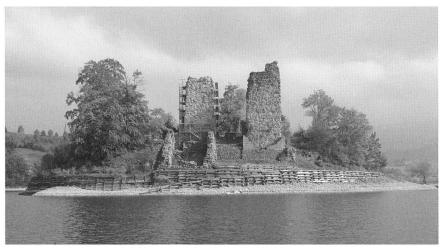
Fig. 25 Pont-en-Ogoz/Vers-les-Tours. Vue générale de l'ouest, après restauration de la tour nord

possibilité de faire des observations précises sur les maçonneries des châteaux de Pont-en-Ogoz afin d'en préciser la genèse et la datation. Les travaux se poursuivront en 2009 et l'ensemble des observations fera l'objet d'une notice étoffée à ce moment-là, les travaux de 2008 n'ayant en fait touché que la tour nord (fig. 25) et les bâtiments contigus.

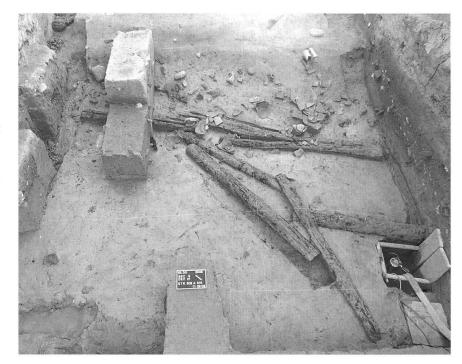
Fig. 30 Vallon/Sur Dompierre. Conduits façonnés dans des troncs de sapin blanc rejetés dans un dépotoir

plus vaste, peut-être d'origine naturelle, mais aménagée par l'homme au début du ler siècle de notre ère. La dépression a livré un abondant mobilier (céramique, fer, bronze, enduits peints, fragments architecturaux), dont des troncs de sapin blanc percés, rejetés au fond de la structure (fig. 30). Ces conduits, isolés, ne formaient pas de canalisation; aucun élément de fixation (sabot en bois, cerclage en fer) n'a été retrouvé, ce qui laisse supposer qu'ils étaient entreposés en milieu humide avant leur utilisation éventuelle. L'excellente conservation des bois a permis de dater deux séries de conduits, respectivement de l'automne/hiver 3/4 après J.-C. et 32/33 après J.-C. (réf. LRD08/R6135). Liée aux premières occupations du site, la fosse a été comblée rapidement: deux palissades en bois, datées également par la dendrochronologie (66 après J.-C.) délimitaient la dépression à l'est et à l'ouest, avant le comblement final de la structure. (hv, jm)
