Gilles Bourgarel

En 1994, l'effondrement du flanc nord de l'île condamnait le site et ses tours jumelles à disparaître. A l'automne 2009, après la consolidation des berges et la restauration de la chapelle, le dernier coup de taloche sur les tours permettait d'assurer la survie de ce joyau.

L'île d'Ogoz: quinze ans de travaux pour assurer la sauvegarde du site

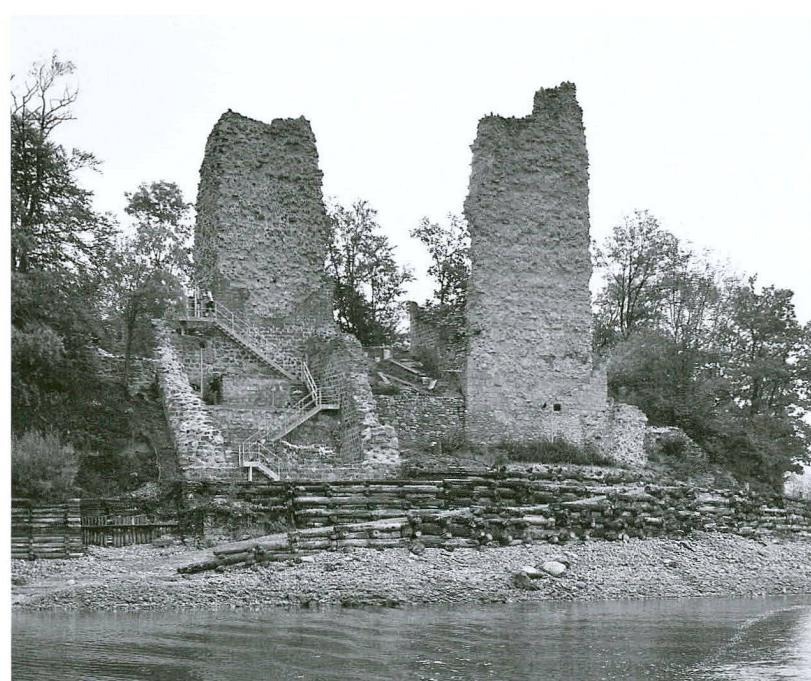
Fig. / Abb. 1
Vue sur l'île en octobre 2009,
après achèvement de la restaura-
tion des tours et des murs
attenants
*Blick auf die Insel nach der Res-
taurierung der Türme und der
angrenzenden Mauern im
Oktober 2009*

Les quinze ans de travaux nécessaires à la conservation du site de l'ancien bourg de Pont-en-Ogoz¹ se sont achevés en octobre 2009 par la consolidation des tours jumelles et des vestiges des constructions attenantes (fig. 1). Ces importants travaux ont permis non seulement d'assurer le renforcement des berges et l'entretien des constructions, mais aussi d'entreprendre des recherches et des relevés destinés à compléter les investigations entamées en 1947, dont les résultats ont été publiés en 2004 suite à l'achèvement des caissons de protection du flanc nord de l'île².

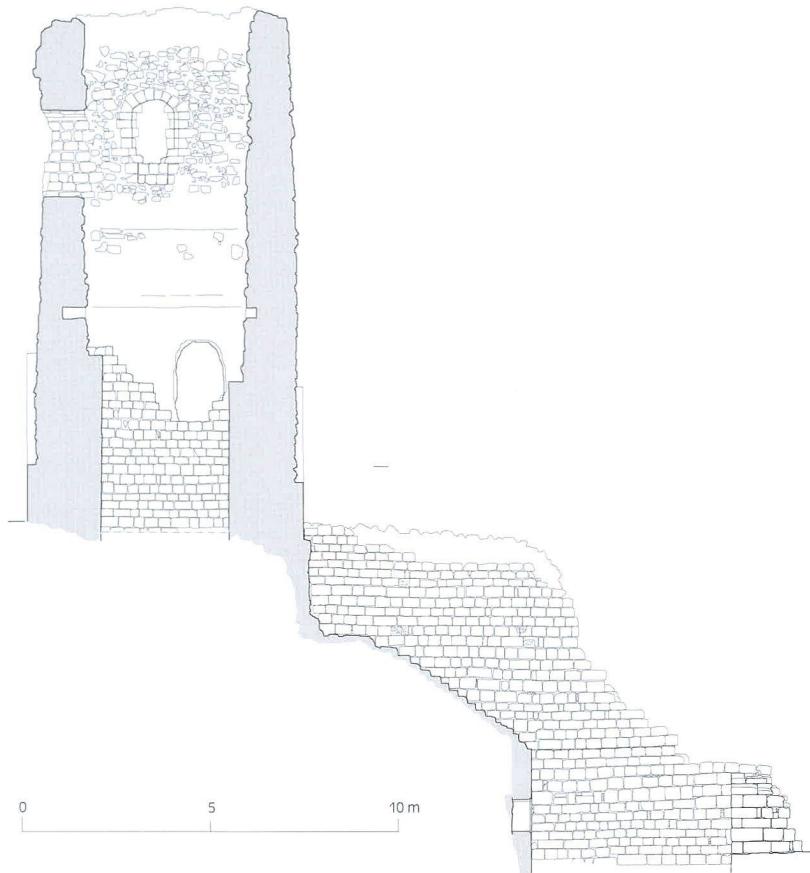
Fig. / Abb. 3
Coupe est/ouest de la tour nord et du corps de logis attenant, depuis le nord
Ost/West-Schnitt durch den Nordturm und das angrenzende Wohngebäude von Norden

La tour nord (voir fig. 2, Tour 2), avec ses 7,30 à 7,50 m de côtés, s'élève encore à 12,50 m de hauteur (fig. 3); comme il manque au moins

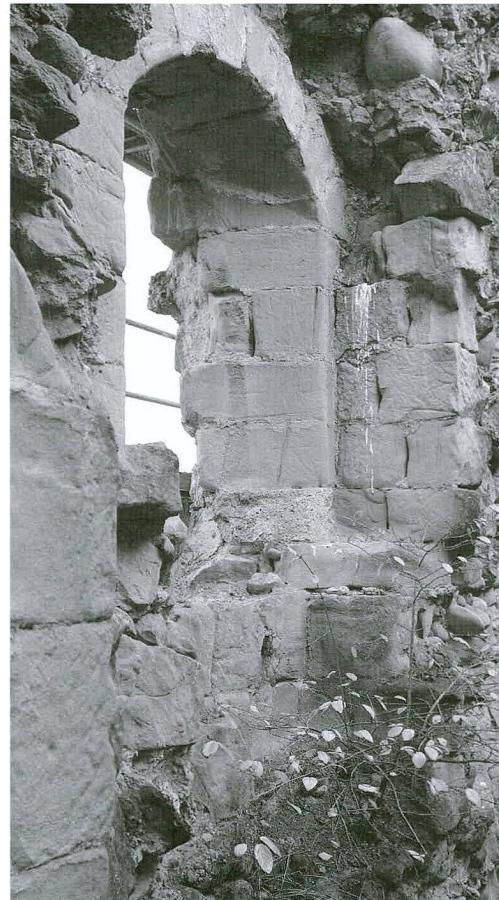
Fig. / Abb. 4
Fente d'éclairage ou archère de l'étage d'entrée de la tour nord (état avant restauration)
Fenster oder Schiesscharte im Eingangsgeschoss vom Nordturm (vor der Restaurierung)

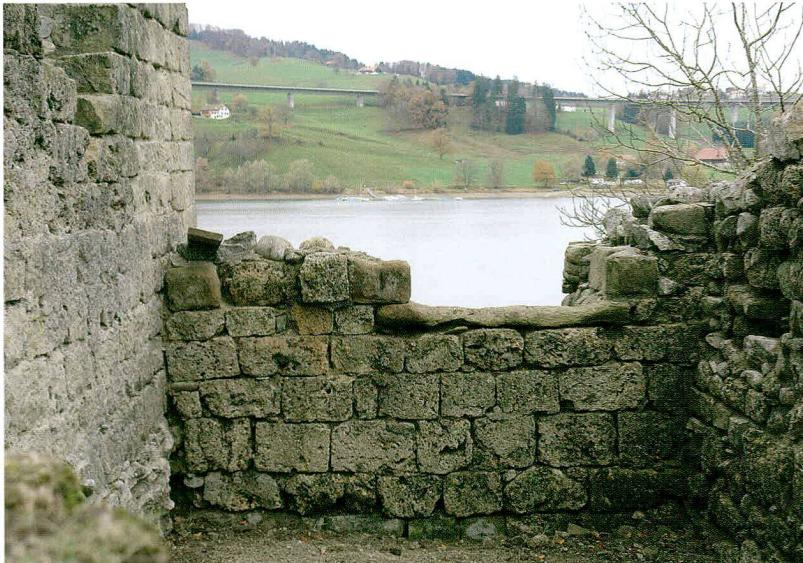
Fig. / Abb. 5
Porte d'accès au corps de logis depuis l'est (état avant restauration)
Eingangstür in das Wohngebäude von Osten gesehen (vor der Restaurierung)

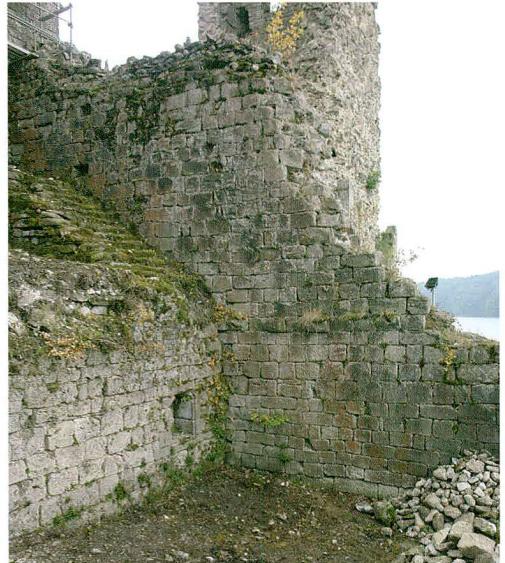
Fig. / Abb. 6
Mur sud du corps de logis avec la corniche de rive appareillée; à gauche: le mur oriental du niveau inférieur (état avant travaux)
Südmauer vom Wohngebäude mit Wandgesims; links: die Ostmauer vom Untergeschoss (vor der Restaurierung)

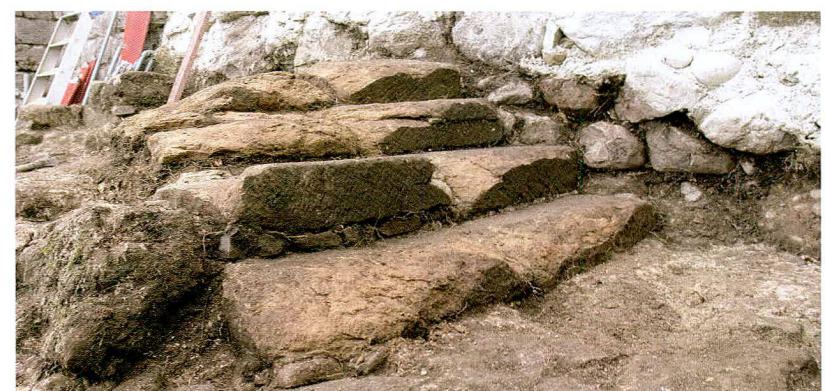
Fig. / Abb. 7
Corps de logis nord, détail de l'amorce de la volée d'escalier plaquée à la tour nord
Nördliches Wohngebäude, Nahaufnahme vom Beginn des an den Nordturm angesetzten Treppenaufgangs

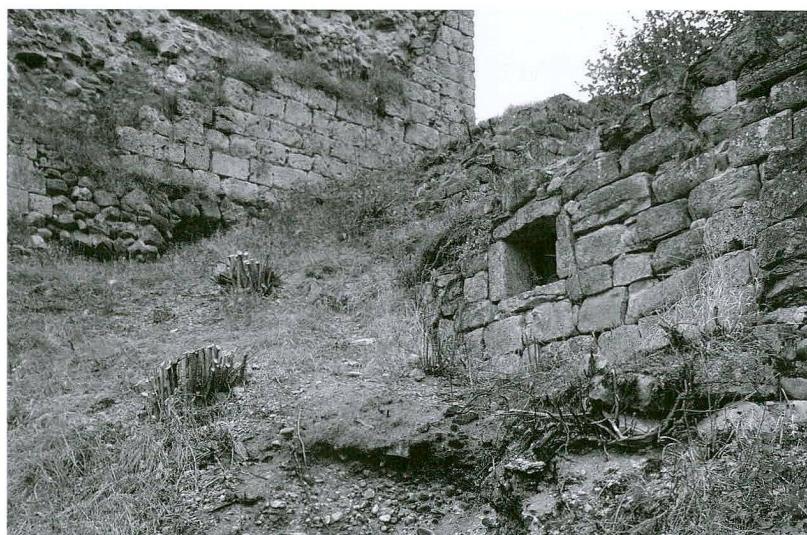
Fig. / Abb. 8
Vestiges du corps de logis attenant à la tour sud (état avant consolidation de la partie inférieure)
Baureste vom an den Südturm angrenzenden Wohngebäude (vor der Konsolidierung des tiefer liegenden Bereiches)

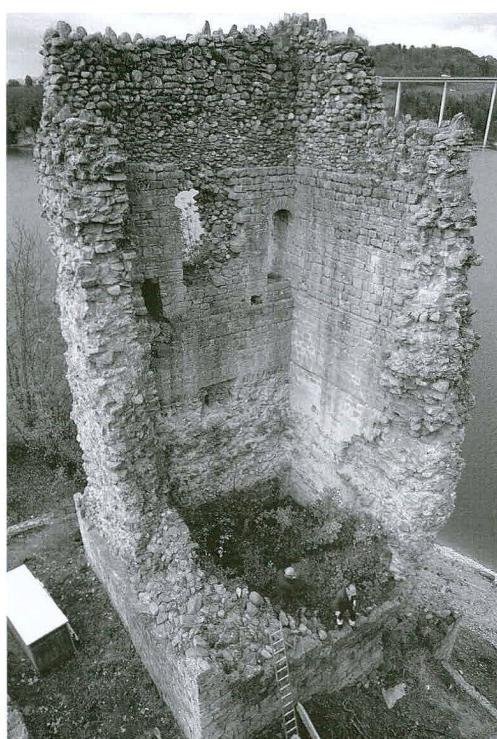
Fig. / Abb. 9
Intérieur de la tour sud, avant restauration
Blick ins Innere des Südturms vor der Restaurierung

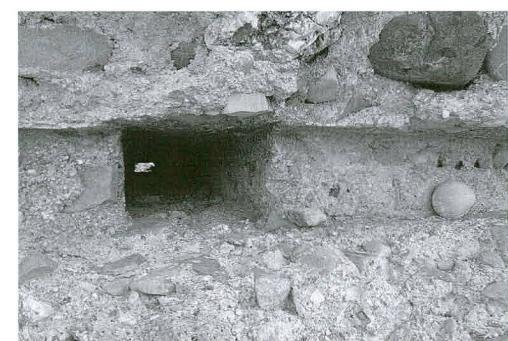
Fig. / Abb. 10
Tour sud, détail d'une ceinture de poutres
Südturm, Negativ eines hölzernen Ringankers

trahir des mesures d'économies. Lors de leur construction, les deux tours ont été renforcées par des ceintures de fortes poutres insérées à intervalles réguliers au cœur de leurs maçonneries (fig. 10), ce qui ajoute aux autres similitudes architecturales permettant de conclure que les deux tours ont été érigées à la même époque, simultanément ou l'une après l'autre durant le dernier tiers du XIII^e siècle. Le corps de logis qui a précédé la tour sud n'est manifestement pas antérieur au XIII^e siècle au vu de ses murs régulièrement parementés de moellons de molasse.

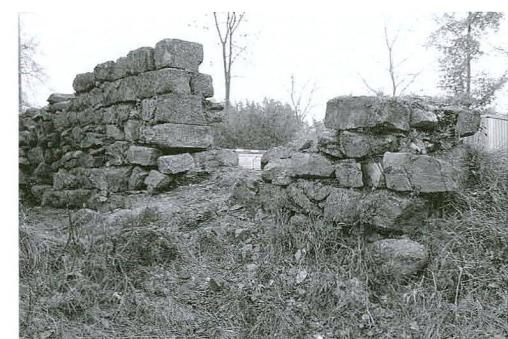
Fig. / Abb. 11
Mur de clôture oriental du château sud avec, au centre, le piédroit de porte encore conservé (état avant consolidation)
Östliche Einfassungsmauer der südlichen Burganlage, in der Mitte der noch erhaltene Türpfiler (vor der Konsolidierung)

un mur de clôture qui se situait à l'est, dans le prolongement du mur oriental de la tour nord, mais qui s'interrompait initialement au niveau du mur nord de la tour sud vers lequel il se retournait; ce n'est que plus tard qu'il a été prolongé jusqu'à la tour nord. La partie la plus ancienne a été dressée en moellons de molasse et une porte, dont subsiste le piédroit nord à l'extrémité du segment conservé (fig. 11; voir fig. 2), était percée face au corps de logis. Ce mur d'à peine 0,50 m d'épaisseur est assurément médiéval et probablement postérieur à la construction de la tour, ce qui n'est manifestement pas le cas du mur parementé de tuf, d'une épaisseur de 1,60 m ou plus, qui a été mis à nu par l'érosion en contrebas, au sud du corps de logis, mais qui n'avait pas été découvert lors des fouilles de 1947/1948. Si l'épaisseur du mur oriental en molasse ne permet pas de l'interpréter autrement que comme une clôture, celle du mur sud pourrait suggérer qu'il s'agit bien d'un mur d'enceinte, mais son épaisseur n'a peut-être été dictée que par sa fonction de mur de soutènement. Cette dernière hypothèse paraît plus plausible, car ce mur s'interrompt à l'ouest, sous le corps de logis sud. Il n'est toutefois pas impossible qu'il ait rempli les deux fonctions, statique et défensive, mais en l'absence de fouilles complémentaires, cette question restera ouverte.

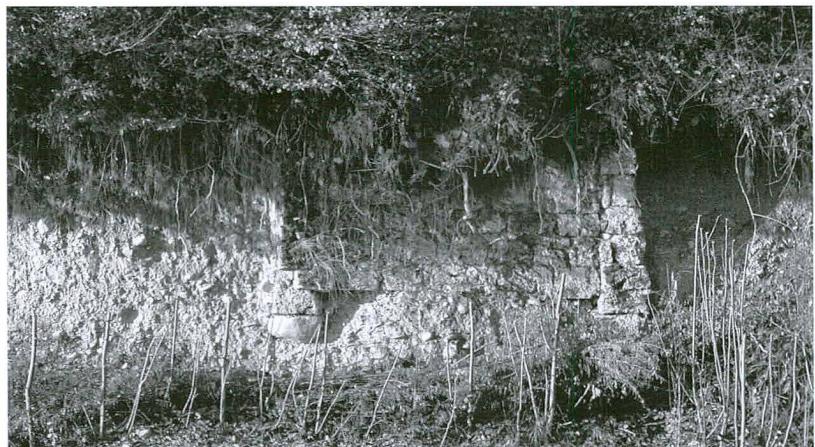
Fig. / Abb. 12
Vestiges d'un bâtiment (B.25)
situé sur le flanc nord de la
butte castrale
Baureste eines Gebäudes (B.25)
auf der Nordflanke des Burg-
hügels

Au nord de la butte surplombant la vallée de la Sarine, une construction de tuf (voir fig. 2, B.25) semblait avoir quasiment entièrement disparu après l'éboulement du flanc septentrional de l'île survenu en 1994: seul apparaissait alors son mur sud. Mieux visible aujourd'hui, cette maçonnerie s'avère n'être qu'un simple mur de refend (fig. 12); le bâtiment lui-même, de 5,50 m de largeur, se poursuit plus au sud, dans le sous-sol.

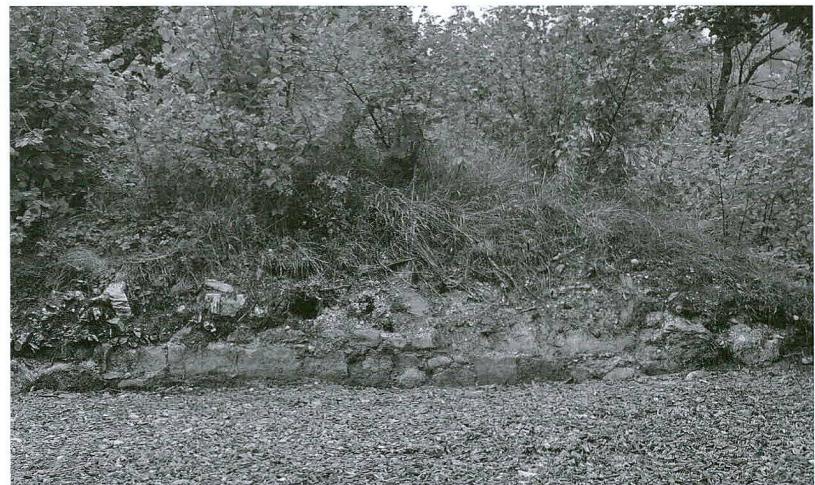
Fig. / Abb. 13
Mur nord du bâtiment B.23
(aula?)
Nordmauer von Gebäude B.23
(aula?)

Cinq mètres à l'est, l'angle de deux murs de boulets qui se prolongeaient au sud et à l'ouest annonçait les deux côtés d'un enclos de 50 x 20 m qui s'étendait jusqu'à la chapelle d'un côté et jusqu'au pied de l'escalier d'accès à la tour nord de l'autre. Les matériaux utilisés, des boulets, suggèrent une construction ancienne, mais ces vestiges qui restent apparents correspondent en fait à des fondations construites, comme presque toutes celles du site, avec ce matériau résistant et abondant sur place. Ces murs pourraient donc être contemporains des deux tours, dont les fondations sont en l'occurrence également constituées de boulets. Cet enclos pourrait renvoyer au bourg-refuge, ou «ressat», auquel cas il occuperait une position similaire à celui de Rue, construit par Pierre II de Savoie à partir de 1260, entre château et église⁹. A l'intérieur de cet enclos subsistent les vestiges d'un bâtiment dont seuls deux des trois côtés dégagés restent visibles (voir fig. 2, B.23). D'une longueur de 13 m pour une largeur d'au moins 7 m, cette construction dressée en boulets ainsi qu'en moellons de molasse et de tuf a, tout comme le corps de logis du château nord, été détruite par un incendie (fig. 13). Les maçonneries suggèrent une construction du XIII^e ou du XIV^e siècle et sa position, à la char-

nière entre bourg et château, évoque une *aula* (ou salle de justice) qui aurait été dressée dans le bourg-refuge, à proximité de la chapelle, à un emplacement comparable à celui qu'occupait la «cour de justice» de Rue, érigée en bois au début du XV^e siècle, mais plus logiquement à l'extérieur du bourg-refuge¹⁰. Il pourrait aussi s'agir d'une maison, voire même de la demeure de l'un des coseigneurs vu leur nombre dès la fin du XIII^e siècle¹¹.

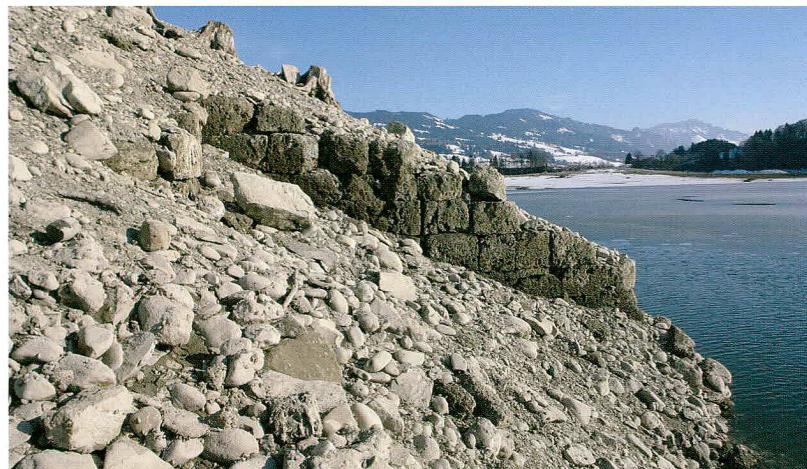
Au sud, en contrebas du château, un ensemble de murs (voir fig. 2, B.17) avait été interprété en 1947/1948 comme la porte d'entrée du bourg. Ces éléments, qui n'apparaissent aujourd'hui que lorsque le niveau du lac descend à une quinzaine de mètres en dessous de sa cote maximale – donc rarement – avaient été mal relevés à l'époque. Malgré la correction apportée, l'hypothèse reste plausible, mais il faudrait de nouvelles fouilles pour pouvoir proposer une restitution de cette porte du bourg qui était englobée dans une construction, tour ou maison-forte, du XIII^e ou du XIV^e siècle au vu des maçonneries régulièrement parementées de

tuf (fig. 14). Pour accéder aux châteaux, on devait probablement emprunter le même chemin qu'aujourd'hui, mais nous ignorons à quel endroit il bifurquait au nord; il ne passait probablement pas très loin de la chapelle, mais en suivant un autre tracé que le sentier actuel, qui recoupe des murs. Plus à l'est, deux bâtiments (voir fig. 2, B.14 et B.12) font déjà partie des maisons du

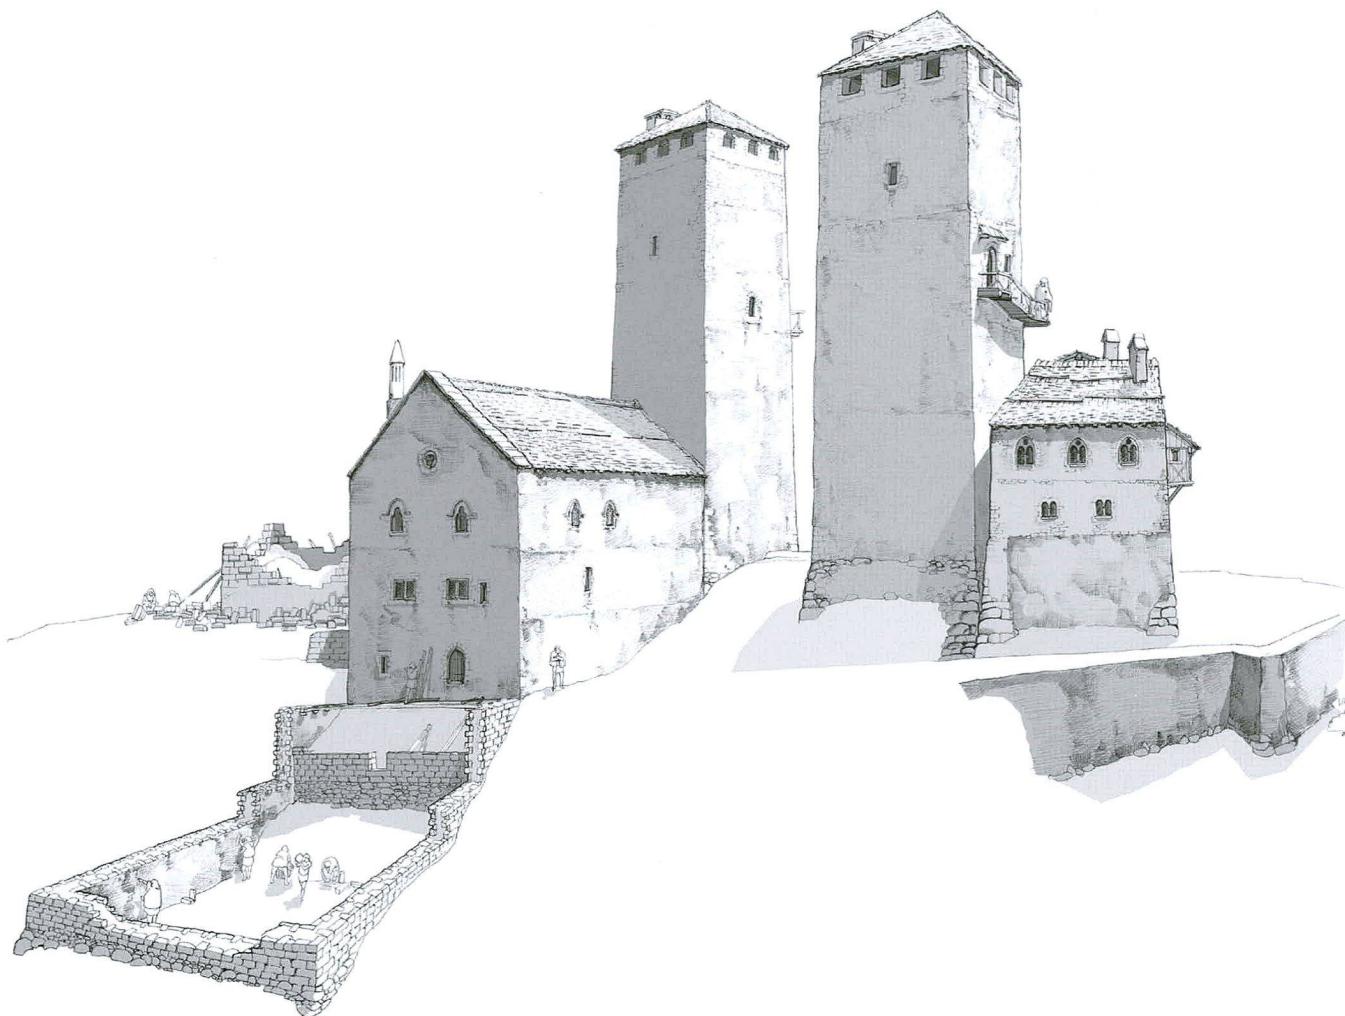
Fig. / Abb. 16
Essai de restitution des châteaux de Pont-en-Ogoz aux alentours de 1300; vue depuis l'ouest (réalisée en 2010)

Le château nord, soit la tour et son corps de logis se développant dans la pente, sont de loin les éléments les mieux conservés du site, hormis bien sûr la chapelle. Leur restitution comprend donc un degré d'incertitude plus faible que celle des parties moins bien conservées, mais qui reste tout de même important. Le fait que la vue la plus ancienne montre déjà un

état très ruiné constitue un inconvénient majeur, toutefois contrebalancé par le bon corpus d'édifices de cette époque dans la région: une vingtaine de grandes tours de plan carré, dont onze dans le canton de Fribourg, érigées entre 1230 et 1320¹⁶. Avec une telle quantité d'exemples comparables conservés, il ne devrait quasiment pas subsister d'incertitudes à cet essai de restitution, mais tel n'est hélas pas le cas. En effet, seules trois de ces tours possèdent encore leur couronnement médiéval et ceux-ci offrent plusieurs restitutions possibles, le chemin de ronde sommital pouvant être couvert ou à ciel ouvert, à simples merlons ou à baies-créneaux avec linteaux en arc segmentaire ou droit et sur coussinets. Compte tenu du fait que cette tour était habitable et de dimensions restreintes, une toiture à quatre pans paraît la solution la plus simple et la plus logique; le nombre de niveaux au-dessus de l'entrée, soit un seul niveau de cinq mètres de hauteur, a été dicté par les proportions de la tour, l'une des plus petites de la région. Le couronnement a été doté ici de baies-créneaux à linteau sur coussinets, mais de simples créneaux sont tout aussi vraisemblables et leur nombre reste très aléatoire, celui de trois correspondant à un maximum. La tour atteignait donc probablement une hau-

La restitution du corps de logis comporte déjà plus d'incertitudes, car d'une part le corpus des comparaisons se réduit singulièrement et les rares exemples conservés ont subi de profondes transformations, d'autre part l'emplacement et la forme de ses ouvertures restent très conjecturels. Le demi-linteau d'une baie en arc brisé et trilobé découvert en contrebas en 1999 (fig. 17) a toutefois aiguillé les comparaisons vers le château de Grandson, plus précisément vers son corps de logis sud. Également daté de la fin du XIII^e siècle, il est en effet aussi l'un des rares exemples de corps de logis dont la toiture a été dotée de deux pans¹⁷ – les autres cas offrent des toitures à un seul pan prenant appui sur les courtines, ce qui ne pouvait être le cas ici. Le nombre de niveaux, défini grâce aux vestiges conservés, a été fixé à trois; à moins d'égale-

ment surélever la tour, un quatrième niveau est en effet peu probable. Ce corps de logis a donc été doté de trois niveaux se développant dans la pente, sa façade occidentale atteignant une hauteur de dix-huit mètres au sommet de son pignon percé d'un *oculus* trilobé comme l'était celui de l'aile sud du château de Grandson. Cette disposition avec pignon en façade paraissait plus vraisemblable qu'une toiture à croupe ou un simple toit en appentis, vu le caractère ostentatoire d'un tel corps de logis seigneurial qui abritait très probablement une *aula* placée ici au troisième niveau de sorte que l'on puisse la douter d'une charpente apparente, comme celle de Grandson. Quant à sa couverture, elle devait être de tavaillons: l'absence de fragments de tuiles aux abords immédiats du bâtiment en apporte la quasi-certitude. Enfin, comme les éléments conservés rendent hasardeuse une restitution de l'extension de ce corps de logis

Pour le château sud, la restitution est plus incertaine, car sa tour a perdu ses murs est et nord, les corps de logis attenants restent en partie à fouiller, et les éléments visibles se sont très fortement dégradés depuis leur dégagement en 1947/1948. La tour, dont les dimensions sont proches de celles de Morat (avant 1255-1285)¹⁸ ou du Petit-Vivy (vers 1260) également propriété des trois frères coseigneurs de Pont dès 1293¹⁹, devait comporter le même nombre de niveaux que sa jumelle; peut-être étaient-ils un peu plus élevés, mais quoi qu'il en soit, la tour paraissait plus haute que sa voisine par sa position plus avancée et dans la pente. Il ne fait aucun doute que le niveau de l'entrée était également doté d'une cheminée qui devait être placée face à l'entrée, au nord. Pour la distinguer de la tour nord, mais aussi à cause du

changement de matériau dans ses parties supérieures, on l'a munie de simples créneaux et non de baies-créneaux; ce choix reflétait mieux le manque de moyens qui semble avoir marqué l'achèvement de la construction. Toujours pour simplifier la mise en œuvre, un niveau sommital à ciel ouvert n'a pas été envisagé, car il aurait impliqué une terrasse étanche et un dispositif de renvoi d'eau compliqué à réaliser et nécessitant l'apport de dalles supportant l'eau qu'il aurait fallu importer.

Au sud de la tour, le corps de logis devait comporter le même nombre de niveaux que celui du château nord, car il est également construit dans la pente; son aspect devait toutefois être plus modeste: sa façade occidentale, la plus exposée, n'atteint pas la longueur de dix mètres. Un simple toit en appentis a été restitué sur cette partie du bâtiment qui n'était peut-être pas directement exposée à la vue, mais en partie masquée par un mur d'enceinte; ceci explique peut-être son aspect moins ostentatoire – l'accent a été ici mis sur la tour, nettement plus vaste que sa voisine septentrionale. La forme et l'emplacement des ouvertures de ce corps de logis sont totalement hypothétiques puisque aucun de ces éléments n'a été conservé. Enfin, en l'absence de fragments de tuiles aux abords de la tour et du corps de logis, les toitures devaient, comme celles du château nord, être recouvertes de tavaillons.

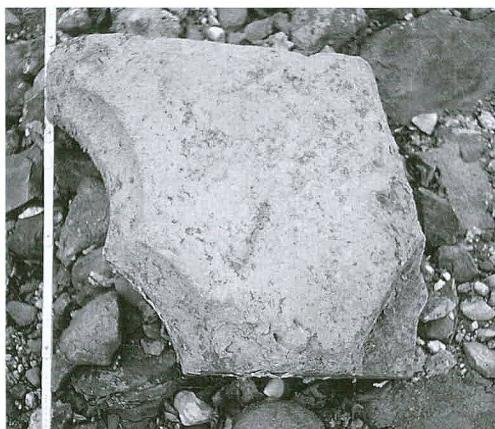
Fig. / Abb. 17

Demi-linteau de fenêtre découvert en 1999 au pied du corps de logis nord
Die Hälfte eines Fenstersturzes; Fund von 1999 am Fuss des nördlichen Wohngebäudes

dans la pente et compte tenu de sa datation plus tardive, nous avons décidé de la représenter en cours de construction; notons toutefois que le demi-linteau de fenêtre (voir fig. 17) qui a guidé la restitution des ouvertures du corps de logis pourrait en fait provenir de ce bâtiment. A l'arrière-plan, la démolition de la première «tour nord» est purement conjecturelle, mais plausible si l'on tient compte de la présence des matériaux en remploi dans les deux tours ainsi que dans les parties en tuf du corps de logis nord. Pour terminer, signalons que ni la tour ni le corps de logis n'ont été équipés de hourds pour la première, de galeries de bois accrochées aux façades pour le second, mais que l'existence de ces aménagements sont plus que vraisemblables si l'on considère le rôle important que le bois a toujours joué au Moyen Age, y compris dans l'architecture militaire.
