Zeitschrift: Cahiers d'archéologie fribourgeoise = Freiburger Hefte für Archäologie

Autor: Heinzelmann, Dorothee

Bei Ausgrabungen in der Freiburger Augustinerkirche fanden sich Überreste eines bislang unbekannten Vorgängerbaus. Eine erste Bilanz präsentiert die Ergebnisse dieser Untersuchungen zu den frühen Bauphasen von Kirche und Kloster.

Ausgrabungen und Bauuntersuchungen im Freiburger Augustinerkloster

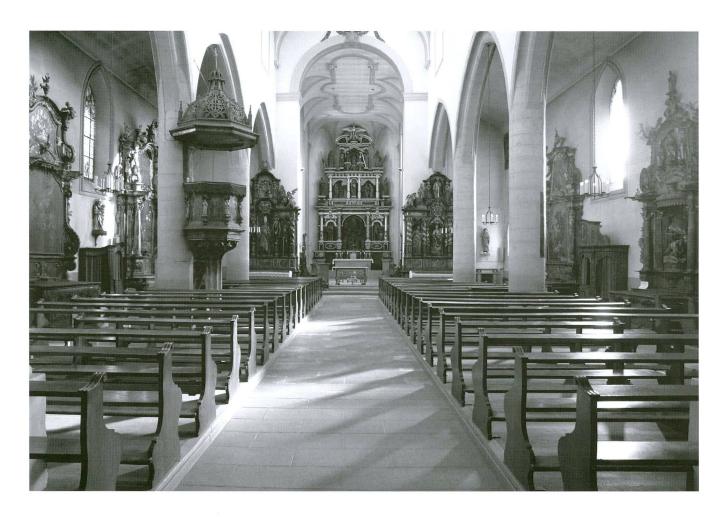
Abb. / Fig. 3 Innenansicht der Kirche von Westen Vue de l'intérieur de l'église

Die Kirche ist aussen fast vollständig und innen weitgehend in ihrer ursprünglichen Gestalt erhalten (Abb. 3). Wesentliche bauliche Verände-

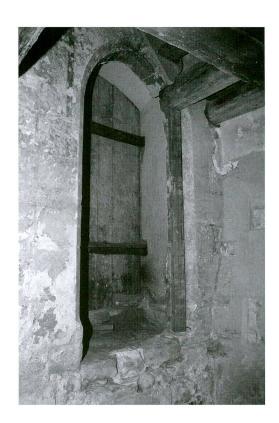
Abb. / Fig. 10

Ansicht der Durchgangsöffnung in der Nordwand des Chores nach Entfernung der Zusetzung von Nordosten Vue depuis le nord-est du passage dans le mur nord du chœur, une fois le bouchon enlevé

Zu beiden Seiten der Öffnung sind in die Wand die Buchstaben A und B eingeritzt (Höhe der Buchstaben 10 beziehungsweise 13,5 cm). Sie befinden sich nicht auf gleicher Höhe und wurden unterschiedlich sorgfältig ausgeführt. Ihre Funktion an dieser Stelle ist nicht klar ersicht-

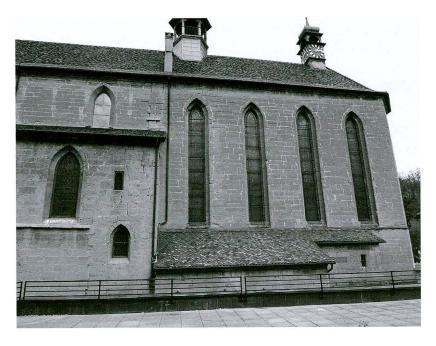
Abb. / Fig. 15 Ansicht der Südseite von Chor und östlichem Langhaus Vue des parties sud du chœur et orientale de la nef

ausgebildet ist. Weiterhin befindet sich ein auffallender Wandversprung etwa in der Mitte des ersten Joches an der Südseite (Abb. 15-16). Auf der Nordseite weist der Wandsockel eine Unregelmässigkeit auf, der ebenfalls ab etwa der Mitte des ersten Joches in seiner Ausrichtung verspringt. Und schliesslich verläuft eine auffallende vertikale Baufuge in der Aussenwand exakt an der Stelle, wo sich der Lettner befunden haben muss.

Den Befunden nach lassen sich folgende drei Hauptbauphasen im Bereich vom Chor und östlichen Langhaus feststellen (Abb. 15)³⁹.

Bauphase I – Unterer Teil des Chores und des halben ersten Seitenschiffjoches: Diese erste Bauphase kennzeichnet ein kleinteiligeres Quadermauerwerk ohne Hebelöcher. Es endet in einer horizontalen Baufuge am Chor sechs bis sieben Lagen über dem Profil, das unterhalb der Fenster umläuft. Zum Langhaus hin biegt es nach Süden um und endet eine Lage über dem oberen Abschluss des Spitzbogenfensters, des unteren der beiden Fenster im ersten Joch. Westlich dieses Fensters endet dieses Mauerwerk etwa in der Mitte des ersten Joches, so dass sich das untere Fenster etwa mittig im Mauerwerk dieser Bauphase befindet.

Bauphase II – Oberer Teil des Chores bis zum Beginn des Langhauses: Diese Phase umfasst den oberen Bereich des Chores und besteht aus etwas grösserformatigen Quadern, die nun sehr regelmässig Hebelöcher aufweisen. Diese Phase endet in einer eindeutigen vertikalen Baufuge am Obergaden unmittelbar am Beginn des Langhauses⁴⁰.

Bauphase III – Errichtung des Langhauses: Das westlich anschliessende Mauerwerk des Langhauses bildet eine weitere Hauptbauphase. Material und Aussehen des Mauerwerks ist dem der zweiten Phase vergleichbar. Neben den Hebelöchern weisen viele der Quader nun auch Markierungen der Lagenhöhen auf. Ob diese auch schon am oberen Chor vorhanden sind, wird erst bei künftigen Bauuntersuchungen von einem Gerüst aus festgestellt werden können. Während das Mauerwerk des Langhauses auf der Südseite homogen erscheint, zeigen sich auf der nördlichen Aussenseite deutliche vertikale Fugen in jedem Joch, die für einen jochweisen Bauvorgang sprechen.

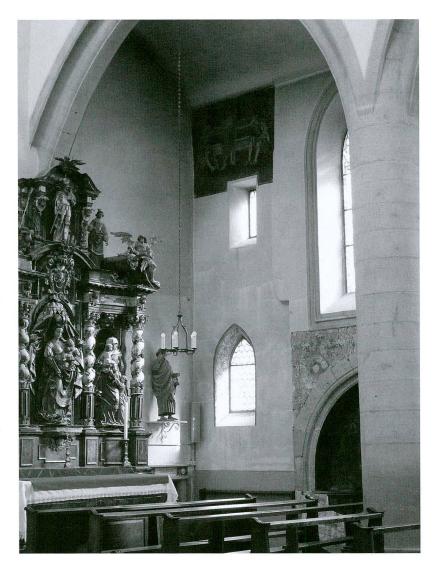
Abb. / Fig. 16 Ansicht des ersten Jochs des Südseitenschiffs im Inneren Vue de la première travée du bas-côté sud, à l'intérieur

Die horizontale Baufuge über dem tiefer liegenden Fenster im ersten Langhausjoch würde mit der anzunehmenden Höhe eines Lettners übereinstimmen. Ebenso würde die vertikale Fuge am Westabschluss der ersten Bauphase mit der Lage eines Lettners korrespondieren. In Bettelordenskirchen war in der Regel ein schiffsübergreifender Lettner üblich, der nicht nur den Chor vom Mittelschiff trennte, sondern erdgeschossig alle drei Schiffe am Ostende des Langhauses überspannte. Zu vermuten ist, dass durch Zungenwände oder Stützen Kapellenjoche abgetrennt waren; meist befinden sich auf jeder Seite zwei Kapellen, während in der Mitte ein Durchgang zum Chor führte. Von diesem Lettner könnte das Fragment einer Gewölberippe stammen, das sich in der Auffüllung des neuzeitlichen Altarfundaments vor der Nordwand fand. Da weder der Chor noch das Langhaus der Kirche gewölbt waren, ist dessen Herkunft vom Lettner gut denkbar, zumal der Abbruch des Lettners 1653 wohl die Ursache

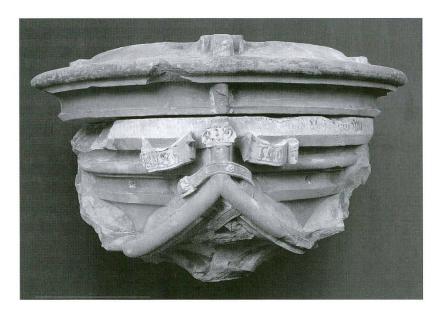
Abb. / Fig. 17 Gefasste Steinskulptur (zwei Teile) aus der Zusetzung des

Durchgangs in der Nordwand des Chores Elément en pierre sculpté et peint (en deux parties) prove-

Bei den Fragmenten der spätgotischen Kleinarchitektur handelt es sich um Bruchstücke unterschiedlichster Grösse aus blauer Molasse, die umfangreiche Reste von Fassung und sogar teilweise Beschriftung aufweisen (Abb. 17)⁴¹. Die Grundform des Monumentes ist rund; an Grossformen sind eine Standplatte, ein Körper sowie eine darauf liegende obere Platte erhalten. Standplatte und Hauptkörper waren offenbar durch eine Art Fuss verbunden, der noch nicht vollständig rekonstruiert werden kann. Stand- und obere Platte sind annähernd komplett erhalten. Sie sind nicht vollrund ausgearbeitet, sondern weisen in ihrem hinteren Viertel

eine Auskragung auf, die in eine rückwärtige Struktur einband. Das Monument stand daher ursprünglich nicht frei, sondern war vermutlich vor oder in eine Wand integriert.

Sämtliche Teilstücke zeigen eine reiche Ornamentik aus Rippenformationen sowie aufgelegten und sich kreuzenden vergoldeten Rundstäben. Fragmente, die wohl zu einem Aufbau über der oberen Platte gehörten, weisen Masswerkformen mit Krabben und einer rückwärtigen Wölbung auf. Es könnte sich daher um eine Art Tabernakelarchitektur gehandelt haben (Sakramentstabernakel oder Figurenschrein?).
