| <b>Zeitschrift:</b> | Cahiers d'archéologie fribourgeoise = Freiburger Hefte für Archäologie |
| <b>Artikel:</b> | Ausgrabungen und Bauuntersuchungen im Freiburger Augustinerkloster |
| <b>Autor:</b> | Heinzelmann, Dorothee |

# Ausgrabungen und Bauuntersuchungen im Freiburger Augustinerkloster

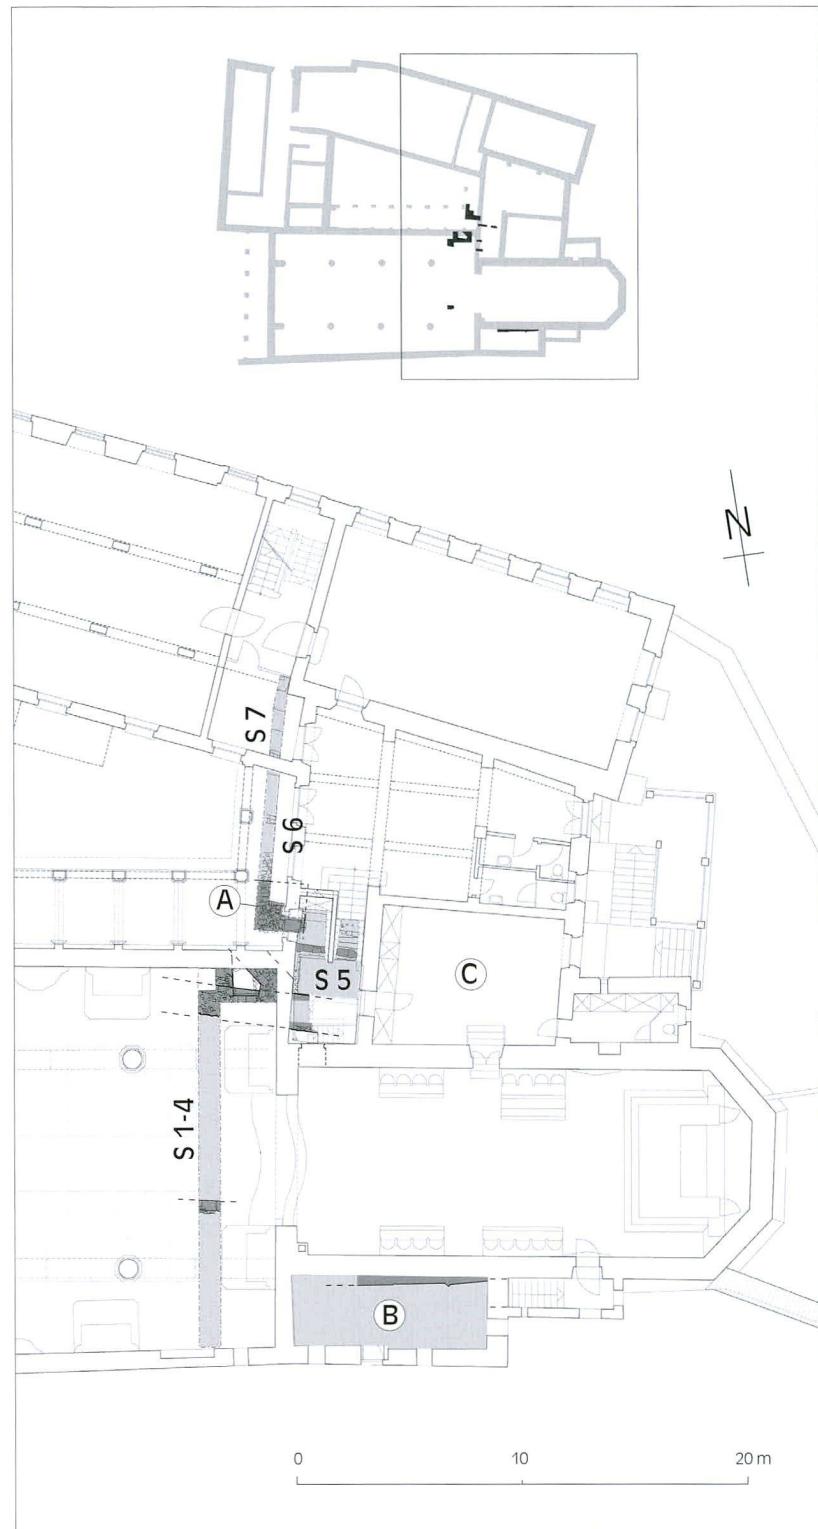
**Abb. / Fig. 2**  
Grundriss von Kirche und Konventsgebäuden mit Eintragung der Sondagen (S) und Mauerbefunde (A: Gewölbe; B: alte Sakristei; C: heutige Sakristei)  
*Plan de l'église et des bâtiments conventuels avec indication des sondages (S) et des structures maçonnées découvertes (A: voûte; B: ancienne sacristie; C: sacristie actuelle)*

Anlass für erste archäologische Untersuchungen in der ehemaligen Augustinerkirche und den benachbarten Konventsgebäuden (Abb. 1) war eine Verlegung der Heizungsanlage von der Südseite des Chores auf dessen Nordseite und deren Anschluss an die Konventsgebäude. Diese Massnahme verursachte einen Längsschnitt durch das erste östliche Langhausjoch der Kirche, einen Mauerdurchbruch zwischen dem Nordseitenschiff und einem nördlich an den Chor anschliessenden Nebenraum, der nun die Heizzentrale beherbergt, sowie Grabungen in diesem Raum. Leitungstrassen im östlichen Kreuzgangflügel und im Nordflügel des Konventsgebäudes wurden lediglich gereinigt und die freiliegenden Strukturen dokumentiert. Auch im ehemaligen Heizraum an der Südseite, der so genannten Alten Sakristei, wurden nach Entfernung der modernen Einbauten eine erste Reinigung und Bauuntersuchung vorgenommen. Die Untersuchungen seitens des Amts für Archäologie fanden von Januar bis April 2009 sowie im Januar 2010 statt. Die hier vorgestellten Ergebnisse haben noch vorläufigen Charakter und können voraussichtlich im Rahmen des bevorstehenden Umbaus der Konventsgebäude präzisiert und ergänzt werden (Abb. 2)<sup>1</sup>.

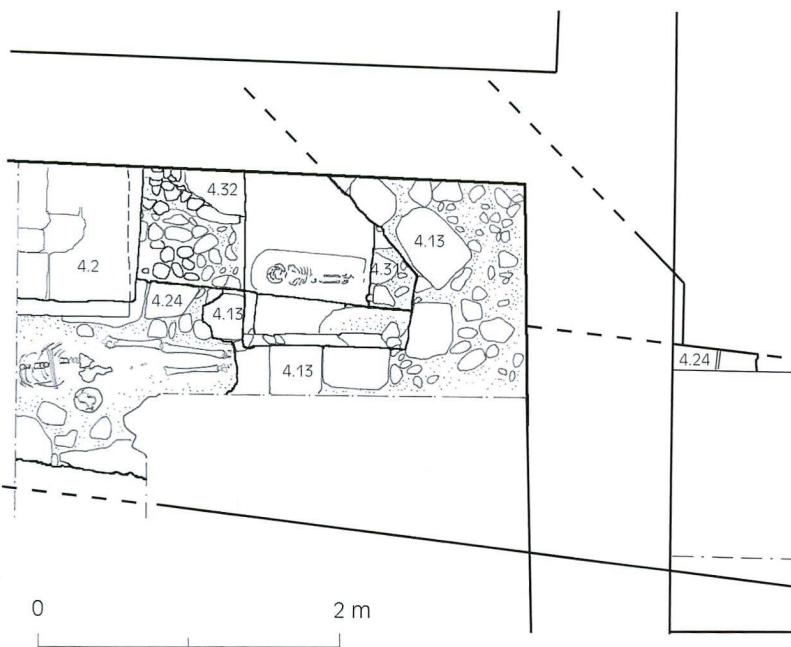
Abb. / Fig. 4  
Grabungsplan von Sondage 4  
*Relevé du sondage 4*

fundamente an, die im Abstand von zirka 0,85 m liegen (Pos. 4.31-32; Abb. 4-7). Sie reichen bis auf den gewachsenen Boden hinab und wurden gegen Erdreich gegossen. Ihre Oberkante liegt auf Höhe der Oberkante der grossen Mauer sowie auf der Höhe der Molasseschicht. Bei diesem Niveau dürfte es sich daher um ein Bau niveau handeln, das den Fundamentabschluss und den Beginn des (geplanten) aufgehenden Mauerwerks anzeigt.

Vor der Ostwand des Langhauses, im Abstand von zirka 0,90 m zur Nordwand, lag auf der Mauerstruktur 4.13 ein flächiges Postament aus mörtelverbundenen Flusskieseln (Pos. 4.9; Abb. 7). Da der Mörtel ähnlich dem bauzeitlichen ist und das Postament über das mittelalterliche Bodenniveau reichte, kann es sich um den Unterbau eines Altares handeln.

Ein neuzeitliches Altarfundament (Pos. 4.2; Abb. 4-5) fand sich an der Nordwand, im Abstand von zirka 2,50 m zur Ostwand des Langhauses. Dies dürfte zu einem der Altäre gehört haben, die 1658 als Ersatz für die bisherigen Altäre neu

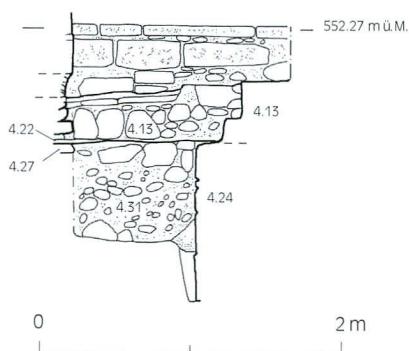
Abb. / Fig. 6

Sondage 4, Nordsüd-Schnitt mit Ostprofil  
Sondage 4, coupe nord/sud avec le profil est

Eine mehrere Zentimeter dicke Schicht von Molasseschichten lag auf der Höhe der Oberkante der Mauer und dürfte ein Bauniveau anzeigen (Pos. 4.27; Abb. 6).

Über der Oberkante der Gussfundamente und der Molasseschicht und direkt unter dem aufgehenden Mauerwerk 4.13 lag eine Holzkohleschicht (Pos. 4.22; Abb. 6), weshalb ein zwischenzeitlicher Brand denkbar ist, der sich nach der Ausführung der Gussfundamente ereignet hätte und vielleicht das brandgeschädigte Material erklärt.

Das Fundamentmauerwerk der Nord- und Ostwand der Kirche besteht aus kleinteiligem Kiesel- und Bruchsteinmauerwerk. Ein kräftiges Mörtelband markiert an einigen Stellen den Wechsel zwischen Fundament und aufgehendem Mauerwerk, das aus Molassequadern und nur noch einzelnen Kieseln zur Auffüllung von Fugenzwicken besteht. Die Quader sind mit Zahnlänge bearbeitet und weisen noch keine Hebelöcher auf. Der Beginn des aufgehenden Mauerwerks liegt bei -0,30 bis -0,35 m unter dem heutigen Bodenniveau und dürfte etwa dem ursprünglichen Bodenniveau entsprechen (Abb. 6-7).

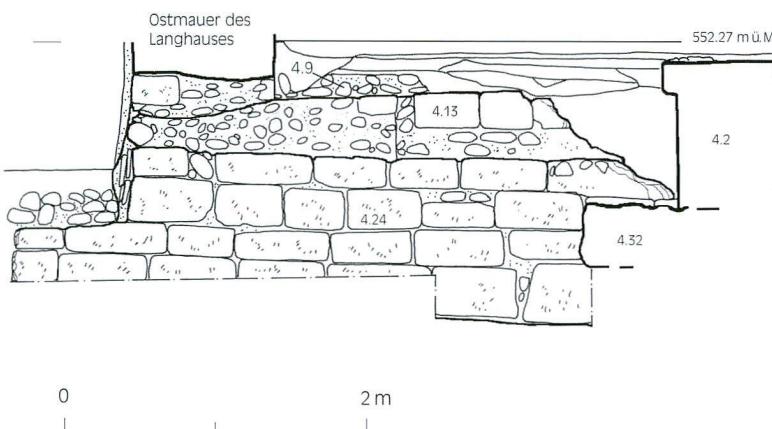
Abb. / Fig. 7

Sondage 4 und Westteil von Sondage 5, Ostwest-Schnitt mit Ansicht der Mauer 4.24 von Norden nach dem Durchbruch durch die Ostwand des Langhauses  
Sondage 4 et partie occidentale du sondage 5, coupe est/ouest avec vue du mur 4.24 depuis le nord après percement à travers le mur oriental de la nef

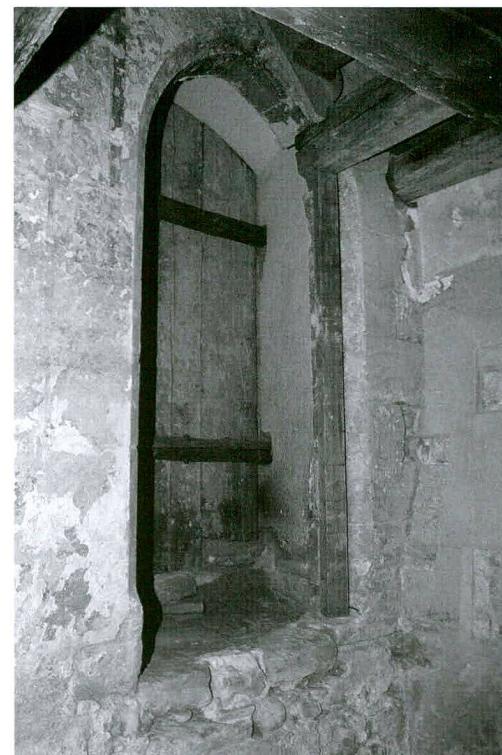
Zu beiden Seiten der Öffnung sind in die Wand die Buchstaben A und B eingeritzt (Höhe der Buchstaben 10 beziehungsweise 13,5 cm). Sie befinden sich nicht auf gleicher Höhe und wurden unterschiedlich sorgfältig ausgeführt. Ihre Funktion an dieser Stelle ist nicht klar ersicht-

**Abb. / Fig. 10**  
Ansicht der Durchgangsöffnung in der Nordwand des Chores nach Entfernung der Zusetzung von Nordosten  
*Vue depuis le nord-est du passage dans le mur nord du chœur, une fois le bouchon enlevé*

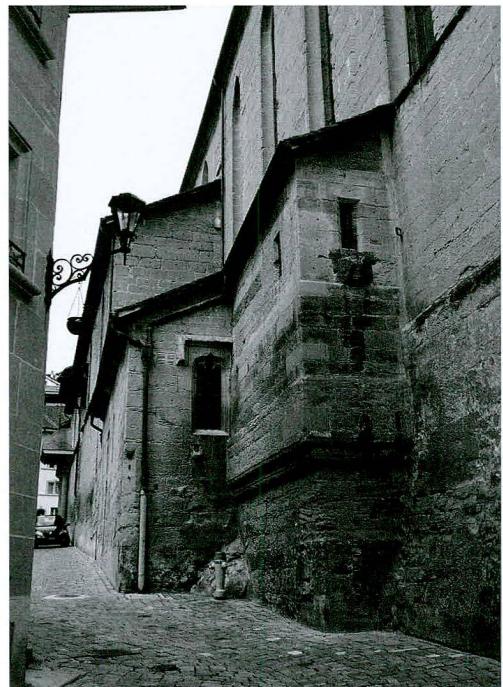
Abb. / Fig. 11

An der Südseite des Chores befindet sich ein Anbau, der aus zwei Bauteilen besteht (Abb. 11-12). Ein unterer Teil verlängert die südliche Langhauswand nach Osten und lehnt sich an die Südwand des Chores an. Der östliche Teil umschliesst einen Treppenaufgang hinauf zu einer spitzbogigen Öffnung in der Südwand des Chores. Beide Raumteile sind tonnengewölbt. Die Türöffnung vom unteren Raum auf das äussere Strassenniveau wurde wohl erst um die Wende zum 20. Jahrhundert eingebaut, als der Raum zur Aufnahme der Heizung umgenutzt wurde; ursprünglich lag das Bodenniveau etwa 0,80 m höher als das heutige Niveau dieser Türschwelle. Die Ansichten von Gregor Sickinger und Martin Martini zeigen den früheren Zustand, der nur zwei Fenster, aber keine Tür zur Strasse aufwies (Abb. 13-14). Der obere Raumteil wurde bisher stets als Bau des 13. Jahrhunderts angesprochen, während der untere aufgrund der Kielbogenfenster als Bau des 15. oder frühen 16. Jahrhunderts galt.

Eine genauere Bauuntersuchung dieser südlichen Anbauten ergab jedoch, dass der östliche Treppenaufgang eindeutig an den unteren Raum angefügt wurde, nicht umgekehrt. Die Quader des Treppenaufgangs enden alle auf Stoss und sind nicht beschnitten, wie die jeweils mittige Anordnung der Hebelöcher beweist. Eine eindeutige Fuge trennt beide Bauteile voneinander. Sämtliche Oberflächen im Inneren beider Raumteile sind in identischer Weise mit einer flach angesetzten Zahnfläche bearbeitet. Die nur schlichten kleinen Rechteckfenster im östlichen Teil, von denen eines einen aufgeblendenen Dreipass aufweist, sprechen nicht gegen eine jüngere Datierung. Es ist daher festzustellen, dass der untere Raumteil wohl im 15. Jahrhundert oder frühen 16. Jahrhundert entstand und der Treppenaufgang wohl nur wenig später angefügt wurde.

Anbau der Alten Sakristei und Treppenaufgang an der Südseite des Chores, Blick von Osten  
*Annexe de l'ancienne sacristie et montée d'escalier accolées à la partie sud du chœur, vues depuis l'est*

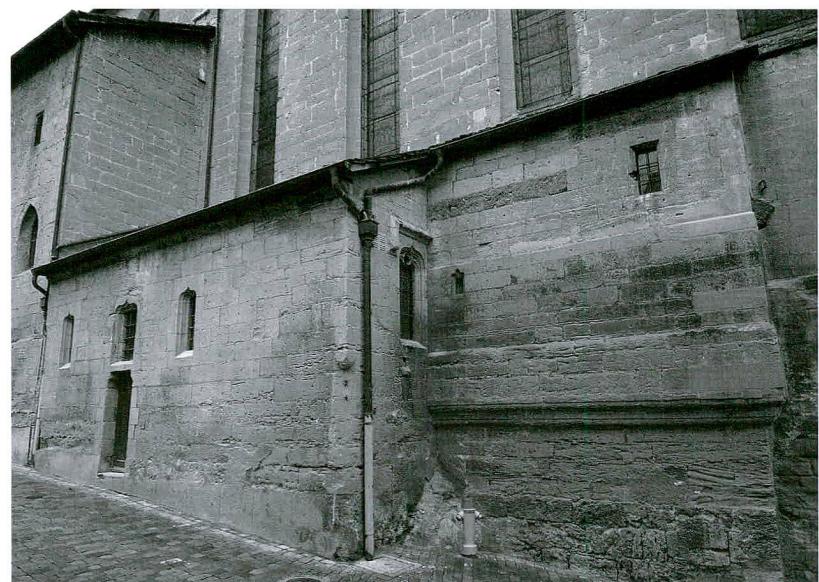
Abb. / Fig. 12

Anbau der Alten Sakristei und Treppenaufgang an der Südseite des Chores, Blick von Südosten  
*Annexe de l'ancienne sacristie et montée d'escalier accolées à la partie sud du chœur, vues depuis le sud-est*

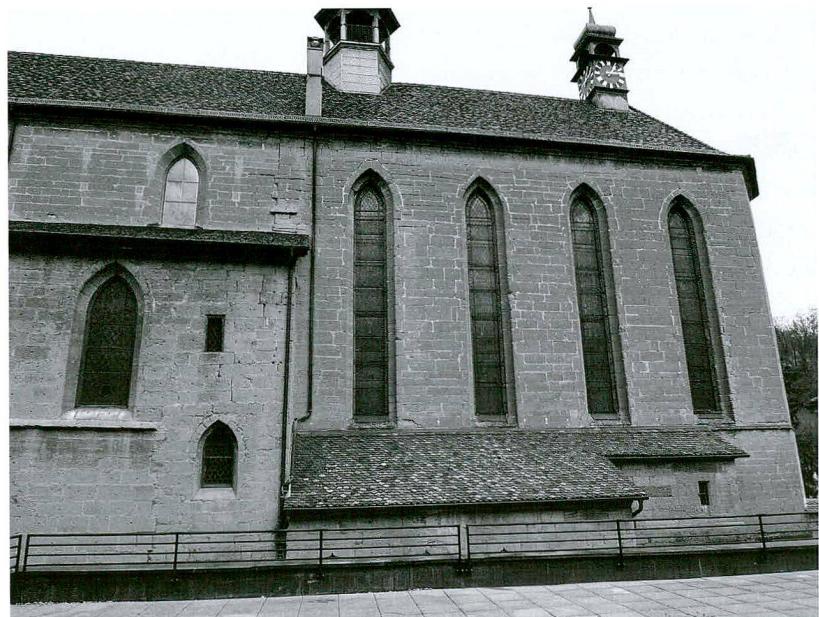
**Abb. / Fig. 15**  
Ansicht der Südseite von Chor und östlichem Langhaus  
*Vue des parties sud du chœur et orientale de la nef*

Den Befunden nach lassen sich folgende drei Hauptbauphasen im Bereich vom Chor und östlichen Langhaus feststellen (Abb. 15)<sup>39</sup>.

Bauphase I – Unterer Teil des Chores und des halben ersten Seitenschiffjoches: Diese erste Bauphase kennzeichnet ein kleinteiligeres Quadermauerwerk ohne Hebelöcher. Es endet in einer horizontalen Baufuge am Chor sechs bis sieben Lagen über dem Profil, das unterhalb der Fenster umläuft. Zum Langhaus hin biegt es nach Süden um und endet eine Lage über dem oberen Abschluss des Spitzbogenfensters, des unteren der beiden Fenster im ersten Joch. Westlich dieses Fensters endet dieses Mauerwerk etwa in der Mitte des ersten Joches, so dass sich das untere Fenster etwa mittig im Mauerwerk dieser Bauphase befindet.

Bauphase II – Oberer Teil des Chores bis zum Beginn des Langhauses: Diese Phase umfasst den oberen Bereich des Chores und besteht aus etwas grösserformatigen Quadern, die nun sehr regelmässig Hebelöcher aufweisen. Diese Phase endet in einer eindeutigen vertikalen Baufuge am Obergaden unmittelbar am Beginn des Langhauses<sup>40</sup>.

Bauphase III – Errichtung des Langhauses: Das westlich anschliessende Mauerwerk des Langhauses bildet eine weitere Hauptbauphase. Material und Aussehen des Mauerwerks ist dem der zweiten Phase vergleichbar. Neben den Hebelöchern weisen viele der Quadern nun auch Markierungen der Lagenhöhen auf. Ob diese auch schon am oberen Chor vorhanden sind, wird erst bei künftigen Bauuntersuchungen von einem Gerüst aus festgestellt werden können. Während das Mauerwerk des Langhauses auf der Südseite homogen erscheint, zeigen sich auf der nördlichen Aussenseite deutliche vertikale Fugen in jedem Joch, die für einen jochweisen Bauvorgang sprechen.

ausgebildet ist. Weiterhin befindet sich ein auffallender Wandversprung etwa in der Mitte des ersten Joches an der Südseite (Abb. 15-16). Auf der Nordseite weist der Wandsockel eine Unregelmässigkeit auf, der ebenfalls ab etwa der Mitte des ersten Joches in seiner Ausrichtung verspringt. Und schliesslich verläuft eine auffallende vertikale Baufuge in der Aussenwand exakt an der Stelle, wo sich der Lettner befunden haben muss.

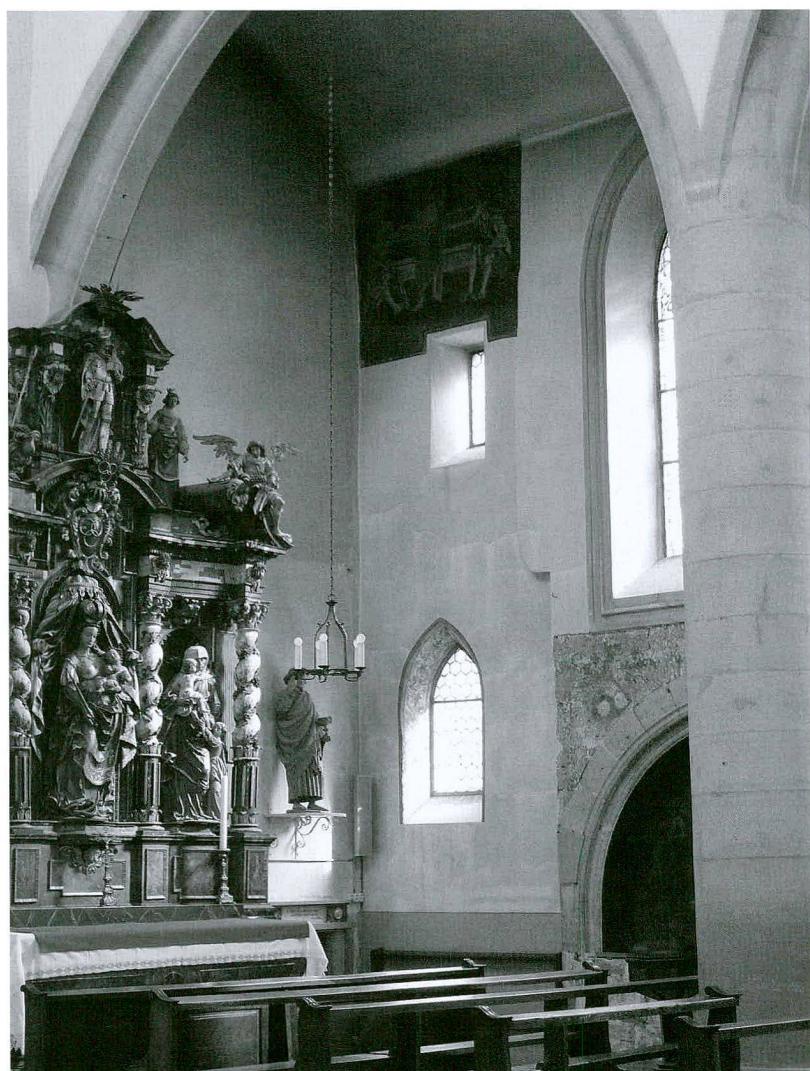
**Abb. / Fig. 16**  
Ansicht des ersten Jochs des Südseitenschiffs im Inneren  
*Vue de la première travée du bas-côté sud, à l'intérieur*

Die horizontale Baufuge über dem tiefer liegenden Fenster im ersten Langhausjoch würde mit der anzunehmenden Höhe eines Lettners übereinstimmen. Ebenso würde die vertikale Fuge am Westabschluss der ersten Bauphase mit der Lage eines Lettners korrespondieren. In Bettelordenskirchen war in der Regel ein schiffsübergreifender Lettner üblich, der nicht nur den Chor vom Mittelschiff trennte, sondern ergeschossig alle drei Schiffe am Ostrand des Langhauses überspannte. Zu vermuten ist, dass durch Zungenwände oder Stützen Kapellenjoche abgetrennt waren; meist befinden sich auf jeder Seite zwei Kapellen, während in der Mitte ein Durchgang zum Chor führte. Von diesem Lettner könnte das Fragment einer Gewölberippe stammen, das sich in der Auffüllung des neuzeitlichen Altarfundaments vor der Nordwand fand. Da weder der Chor noch das Langhaus der Kirche gewölbt waren, ist dessen Herkunft vom Lettner gut denkbar, zumal der Abbruch des Lettners 1653 wohl die Ursache
