Zeitschrift: Cahiers d'archéologie fribourgeoise = Freiburger Hefte für Archäologie
Herausgeber: Service archéologique de l'État de Fribourg
Band: 12 (2010)

Artikel: Ausgrabungen und Bauuntersuchungen im Freiburger Augustinerkloster
Autor: Heinzelmann, Dorothee
DOI: <https://doi.org/10.5169/seals-389113>

Ausgrabungen und Bauuntersuchungen im Freiburger Augustinerkloster

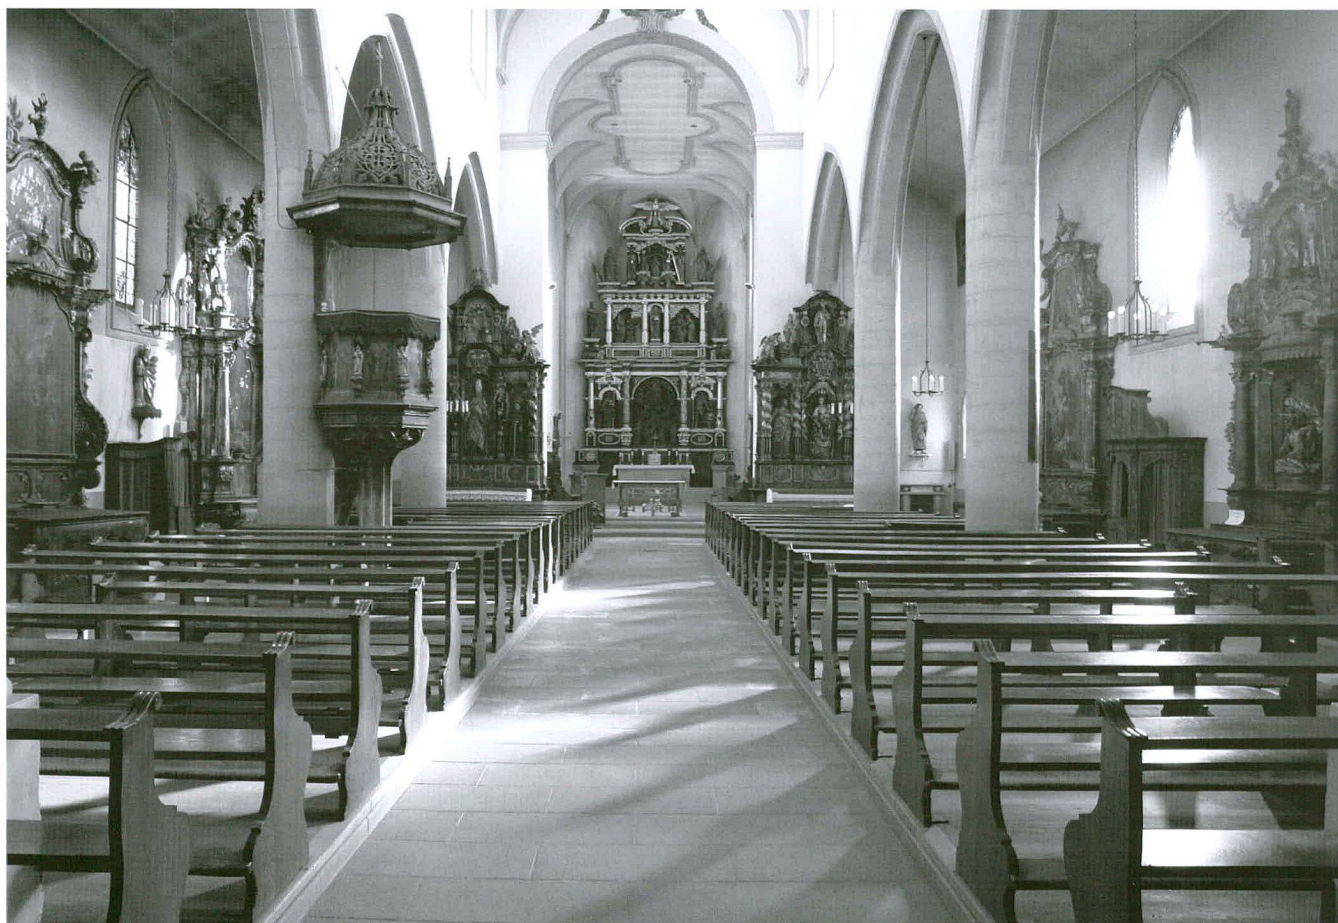
Abb. / Fig. 3
Innenansicht der Kirche von
Westen
*Vue de l'intérieur de l'église
depuis l'ouest*

Die Kirche ist aussen fast vollständig und innen weitgehend in ihrer ursprünglichen Gestalt erhalten (Abb. 3). Wesentliche bauliche Verände-

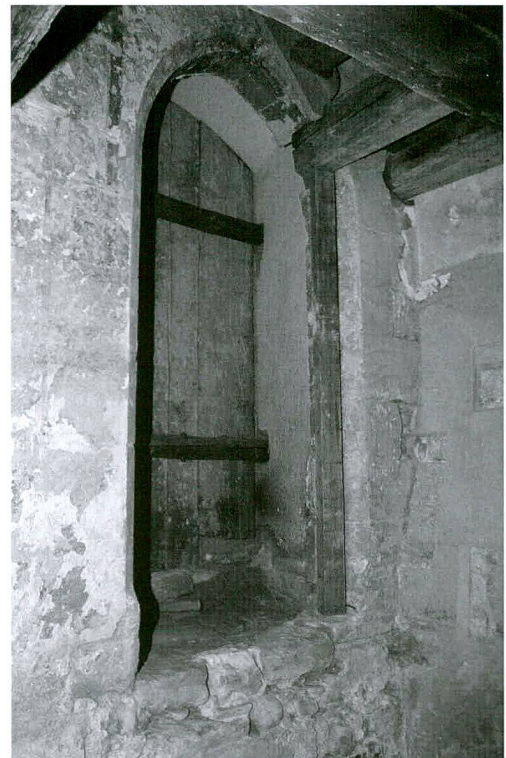
Abb. / Fig. 10

Ansicht der Durchgangsöffnung in der Nordwand des Chores nach Entfernung der Zusetzung von Nordosten
Vue depuis le nord-est du passage dans le mur nord du chœur, une fois le bouchon enlevé

In der Chorwand befand sich eine spitzbogige Öffnung, die eine ursprüngliche Verbindung zwischen Chor und Ostflügel des Kreuzgangs bildete. Diese Öffnung wurde später zugesetzt (Pos. 5.1; Abb. 9-10): Diese Zusetzung bestand auf der Chorseite aus Brettern, die eine gemalte schwarze Dekoration des frühen 17. Jahrhunderts trugen und eine Länge von mindestens 2,30 m aufweisen. Die zum Kreuzgang weisende Aussenseite wurde vermauert, wobei zahlreiche skulptierte und gefasste Steine sowie stark ausgetretene Sandsteinstufen verwendet wurden (siehe unten). Die Unterkante der Öffnung lag zirka 1,10 m über dem ursprünglichen Bodenniveau des Kreuzgangs, so dass mehrere Stufen zu ihr hinaufgeführt haben müssen. Aus den Stufen der Zusetzung lassen sich je nach anzunehmender Breite der Treppe fünf bis sieben Stufen von maximal 0,20 m Höhe rekonstruieren, weshalb wahrscheinlich ist, dass es sich bei ihnen um die hier entfernten Stufen handelt.

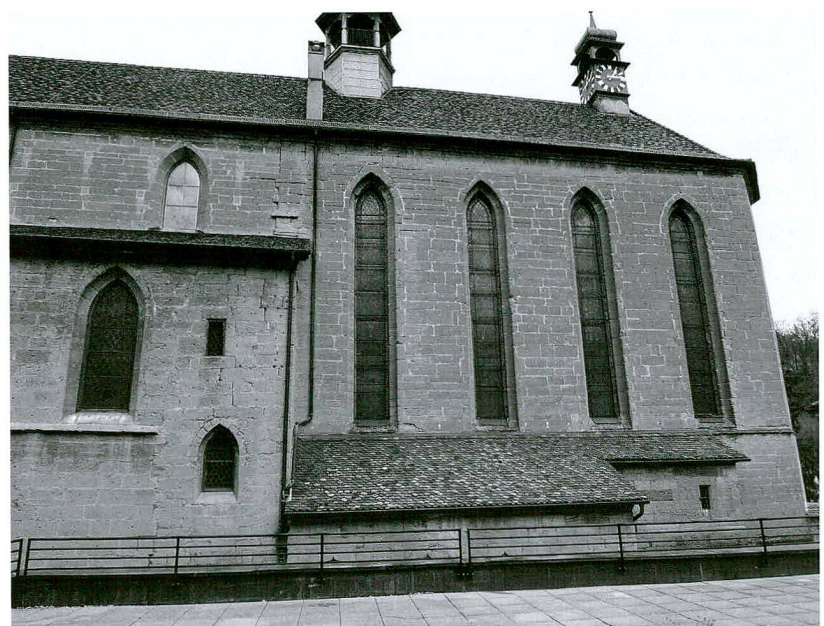
Abb. / Fig. 15

Ansicht der Südseite von Chor und östlichem Langhaus
Vue des parties sud du chœur et orientale de la nef

ausgebildet ist. Weiterhin befindet sich ein auffallender Wandversprung etwa in der Mitte des ersten Joches an der Südseite (Abb. 15-16). Auf der Nordseite weist der Wandsockel eine Unregelmässigkeit auf, der ebenfalls ab etwa der Mitte des ersten Joches in seiner Ausrichtung verspringt. Und schliesslich verläuft eine auffallende vertikale Baufuge in der Aussenwand exakt an der Stelle, wo sich der Lettner befunden haben muss.

Den Befunden nach lassen sich folgende drei Hauptbauphasen im Bereich vom Chor und östlichen Langhaus feststellen (Abb. 15)³⁹.

Bauphase I – Unterer Teil des Chores und des halben ersten Seitenschiffjoches: Diese erste Bauphase kennzeichnet ein kleinteiligeres Quadermauerwerk ohne Hebelöcher. Es endet in einer horizontalen Baufuge am Chor sechs bis sieben Lagen über dem Profil, das unterhalb der Fenster umläuft. Zum Langhaus hin biegt es nach Süden um und endet eine Lage über dem oberen Abschluss des Spitzbogenfensters, des unteren der beiden Fenster im ersten Joch. Westlich dieses Fensters endet dieses Mauerwerk etwa in der Mitte des ersten Joches, so dass sich das untere Fenster etwa mittig im Mauerwerk dieser Bauphase befindet.

Bauphase II – Oberer Teil des Chores bis zum Beginn des Langhauses: Diese Phase umfasst den oberen Bereich des Chores und besteht aus etwas grösserformatigen Quadern, die nun sehr regelmässig Hebelöcher aufweisen. Diese Phase endet in einer eindeutigen vertikalen Baufuge am Obergaden unmittelbar am Beginn des Langhauses⁴⁰.

Bauphase III – Errichtung des Langhauses: Das westlich anschliessende Mauerwerk des Langhauses bildet eine weitere Hauptbauphase. Material und Aussehen des Mauerwerks ist dem der zweiten Phase vergleichbar. Neben den Hebelöchern weisen viele der Quader nun auch Markierungen der Lagenhöhen auf. Ob diese auch schon am oberen Chor vorhanden sind, wird erst bei künftigen Bauuntersuchungen von einem Gerüst aus festgestellt werden können. Während das Mauerwerk des Langhauses auf der Südseite homogen erscheint, zeigen sich auf der nördlichen Aussenseite deutliche vertikale Fugen in jedem Joch, die für einen jochweisen Bauvorgang sprechen.

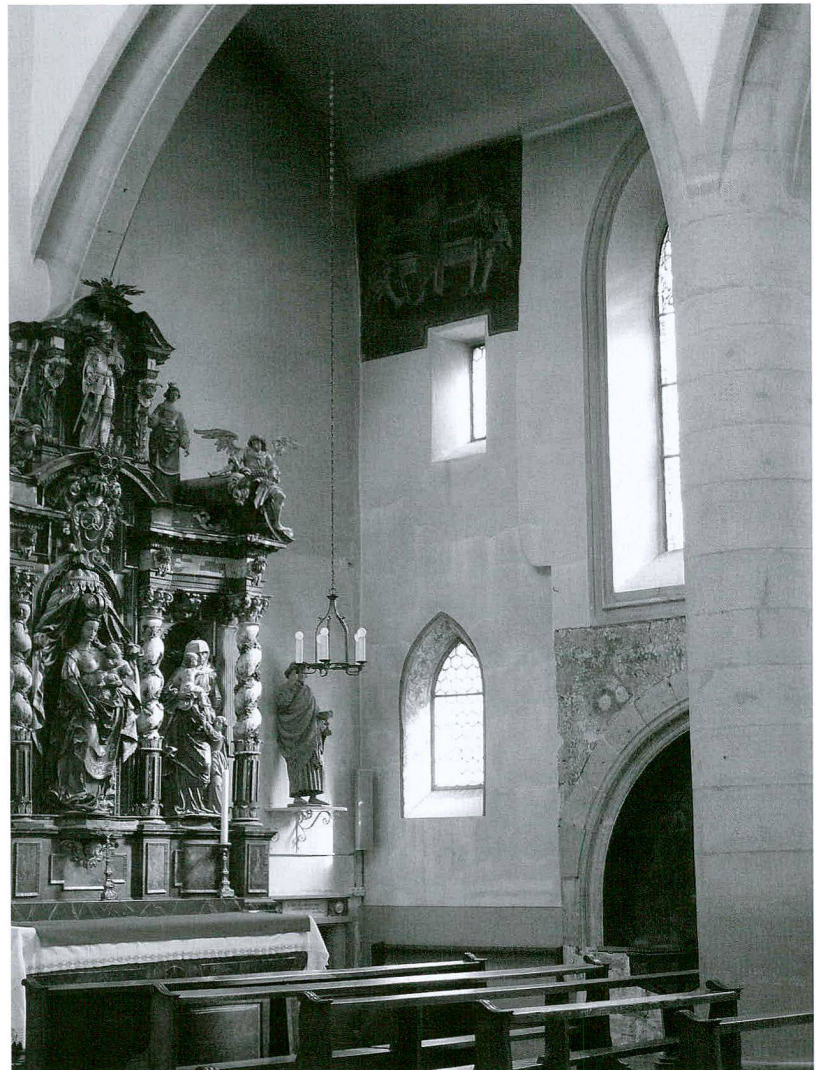
Abb. / Fig. 16
Ansicht des ersten Joches des Südseitenschiffs im Inneren
Vue de la première travée du bas-côté sud, à l'intérieur

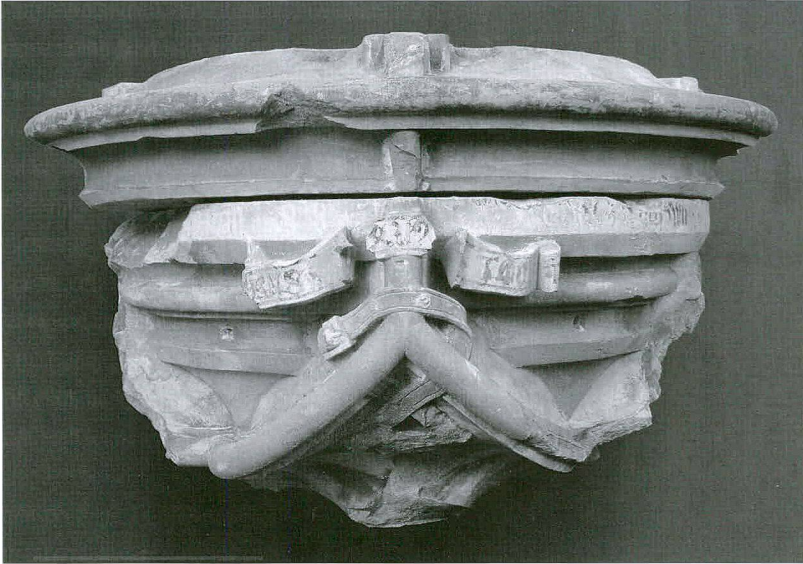
Abb. / Fig. 17

Bei den Fragmenten der spätgotischen Kleinarchitektur handelt es sich um Bruchstücke unterschiedlichster Grösse aus blauer Molasse, die umfangreiche Reste von Fassung und sogar teilweise Beschriftung aufweisen (Abb. 17)⁴¹. Die Grundform des Monumentes ist rund; an Grossformen sind eine Standplatte, ein Körper sowie eine darauf liegende obere Platte erhalten. Standplatte und Hauptkörper waren offenbar durch eine Art Fuss verbunden, der noch nicht vollständig rekonstruiert werden kann. Stand- und obere Platte sind annähernd komplett erhalten. Sie sind nicht vollrond ausgearbeitet, sondern weisen in ihrem hinteren Viertel

eine Auskrägung auf, die in eine rückwärtige Struktur einband. Das Monument stand daher ursprünglich nicht frei, sondern war vermutlich vor oder in eine Wand integriert.

Sämtliche Teilstücke zeigen eine reiche Ornamentik aus Rippenformationen sowie aufgelegten und sich kreuzenden vergoldeten Rundstäben. Fragmente, die wohl zu einem Aufbau über der oberen Platte gehörten, weisen Masswerkformen mit Krabben und einer rückwärtigen Wölbung auf. Es könnte sich daher um eine Art Tabernakelarchitektur gehandelt haben (Sakramentstabernakel oder Figureschrein?).

Aus der Zusetzung des Durchgangs zwischen Chor und nördlich anschliessendem Kreuzgangflügel wurden zahlreiche skulptierte Steine in grösseren Blöcken und zahlreichen kleinen Fragmenten geborgen, die fast alle zu einer kleinformatigen steinernen Architektur gehörten. Daneben fanden sich Teile von Stufen, die von der Stufenanlage vor dem Durchgang auf der Seite des Kreuzgangs stammen können (siehe oben).
