Zeitschrift: Cahiers d'archéologie fribourgeoise = Freiburger Hefte für Archäologie
Herausgeber: Service archéologique de l'État de Fribourg
Band: 12 (2010)

Cécile Matthey
Elsa Mouquin

Morat: la villa de Combette dans tous ses états

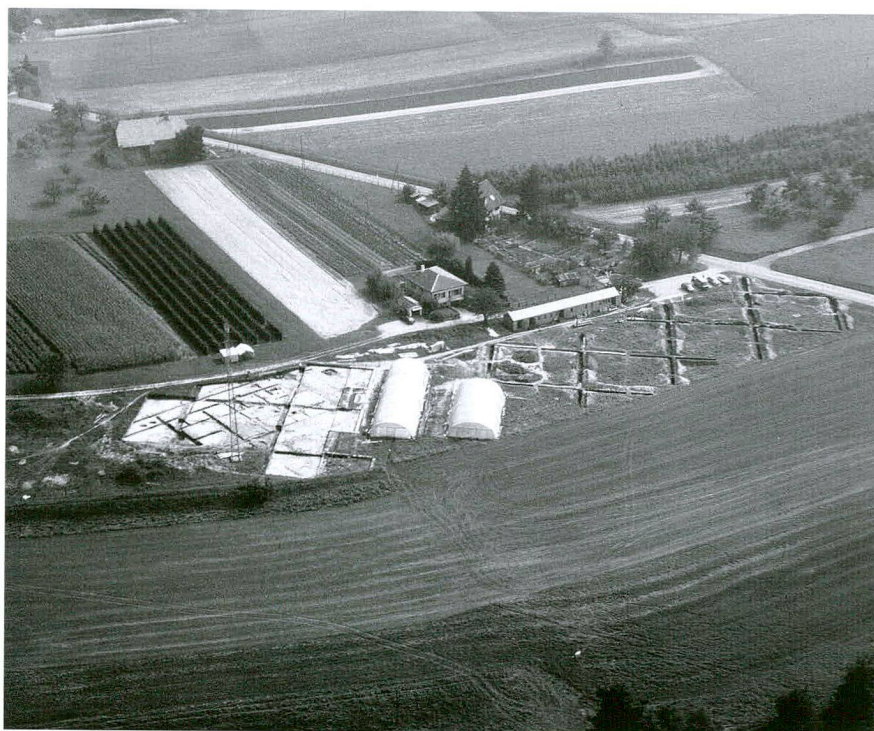
Fig. 1 Vue générale du site en cours de fouille

Le site de Combette, qui surplombe le lac de Morat, occupe une vaste terrasse traversée au nord et au sud par deux chenaux orientés est/ouest¹. Il a été fouillé entre 1986 et 1995 dans le cadre du projet autoroutier A1 (fig. 1). La surface explorée se compose de trois zones: la partie haute (MU-CO 1), la partie basse (MU-CO 2) et la parcelle de Murten/Vorder Prehl (MU-VP 1). Les premiers résultats de l'étude concernent la partie haute du site, qui a livré les vestiges d'un important établissement gallo-romain². Les six états mis en évidence sont présentés succinctement ci-dessous³.

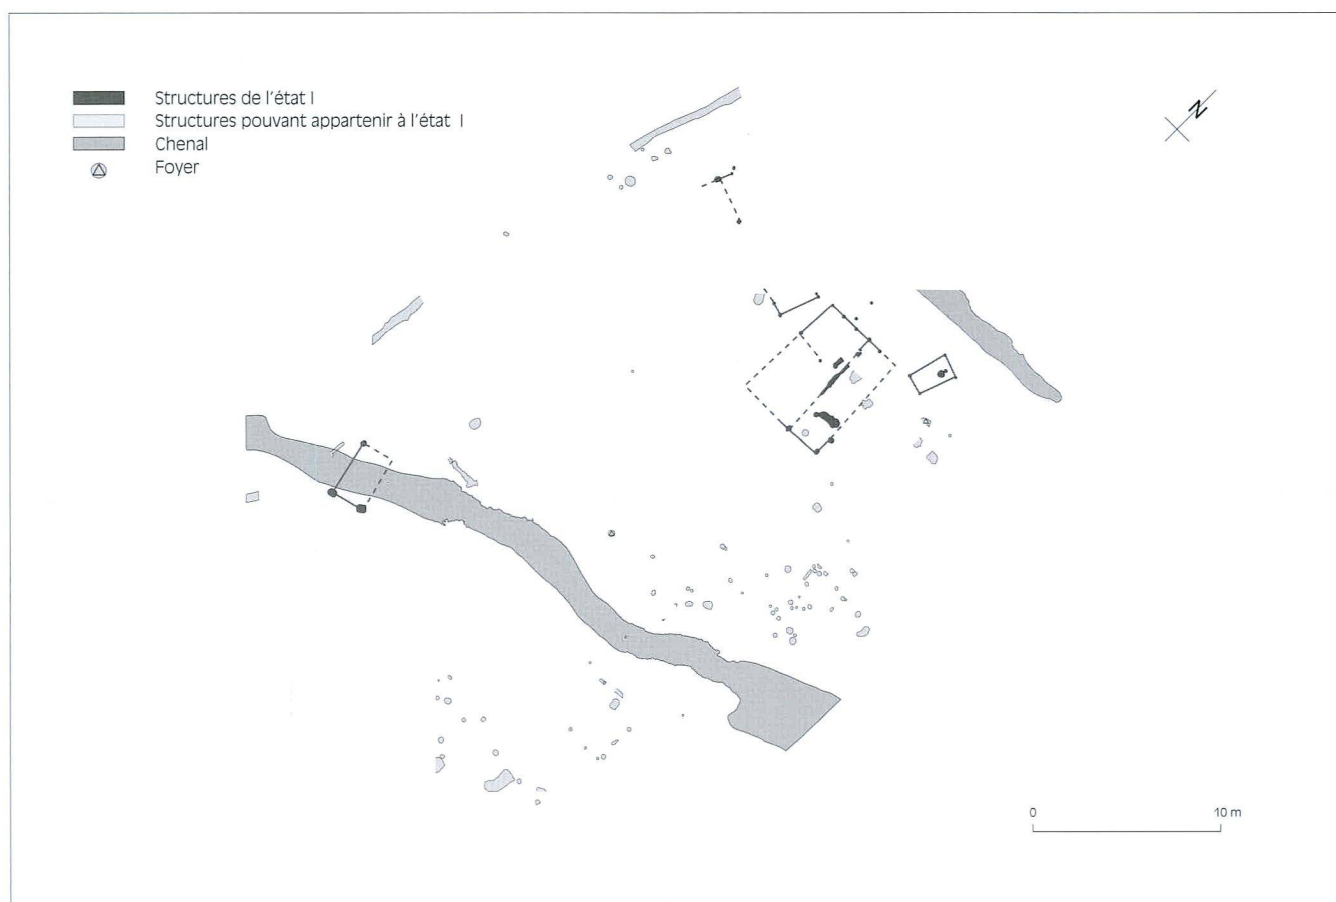
Le premier état rassemble d'une part des bâtiments en terre et bois, matérialisés par des trous de poteau et des sablières, et d'autre part le mobilier découvert dans le chenal situé au sud de la terrasse (fig. 2). Les structures et le mobilier n'ont aucun lien stratigraphique, mais leur antériorité par rapport aux états maçonnés permet de les associer. Les bâtiments mis en évidence et les quelques éléments isolés couvrent toute la première moitié du I^{er} siècle après J.-C. Certaines structures – notamment une série de trous de poteau – peuvent avoir fonctionné aussi bien avec ce premier état qu'avec l'état II.

Fig. 2 Etat I (1^{re} moitié du I^{er} siècle après J.-C.)

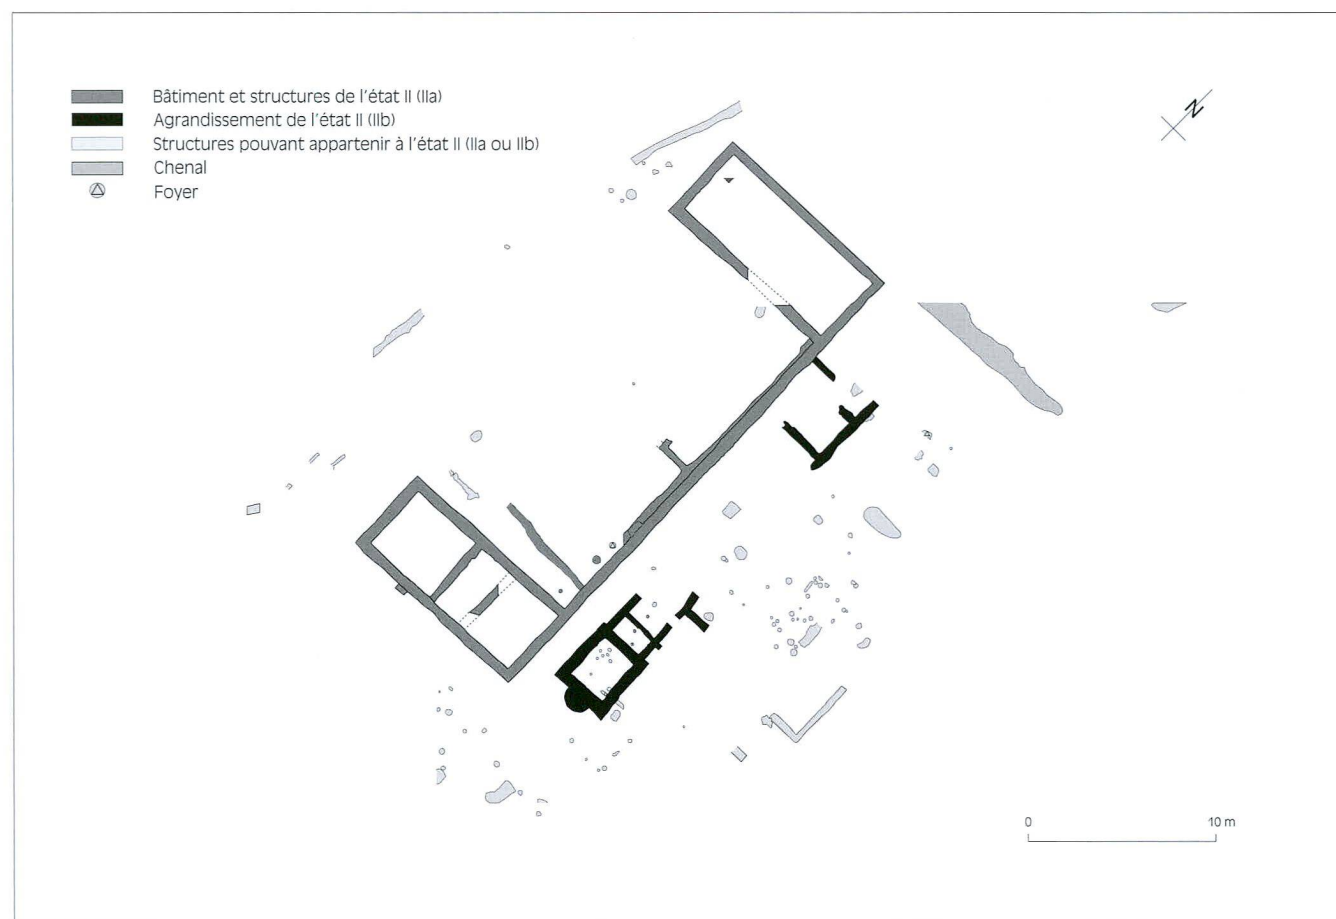
maçonné est érigé à cet emplacement (fig. 3). Il se compose de deux constructions distinctes, reliées par un mur de fermeture à l'est. Vers la fin du I^{er} siècle après J.-C., le bâtiment est agrandi en direction de l'est. Une structure maçonnée munie d'une abside est érigée, ainsi qu'une série d'aménagements matérialisés par des tranchées de récupération plus étroites. Il s'agit vraisemblablement d'une extension à vocation domestique, avec une salle d'apparat et des pièces d'habitat en parois légères. Toutefois, la comparaison avec des structures à abside similaires, comme par exemple celles de Neftenbach ZH⁴, ne permet pas d'exclure totalement l'hypothèse d'un bassin maçonné, associé à des bassins en bois.

Fig. 3 Etat II (milieu-fin du I^{er} siècle après J.-C.)

Au milieu du I^{er} siècle après J.-C., le chenal sud est entièrement comblé dans sa partie ouest et un premier établissement

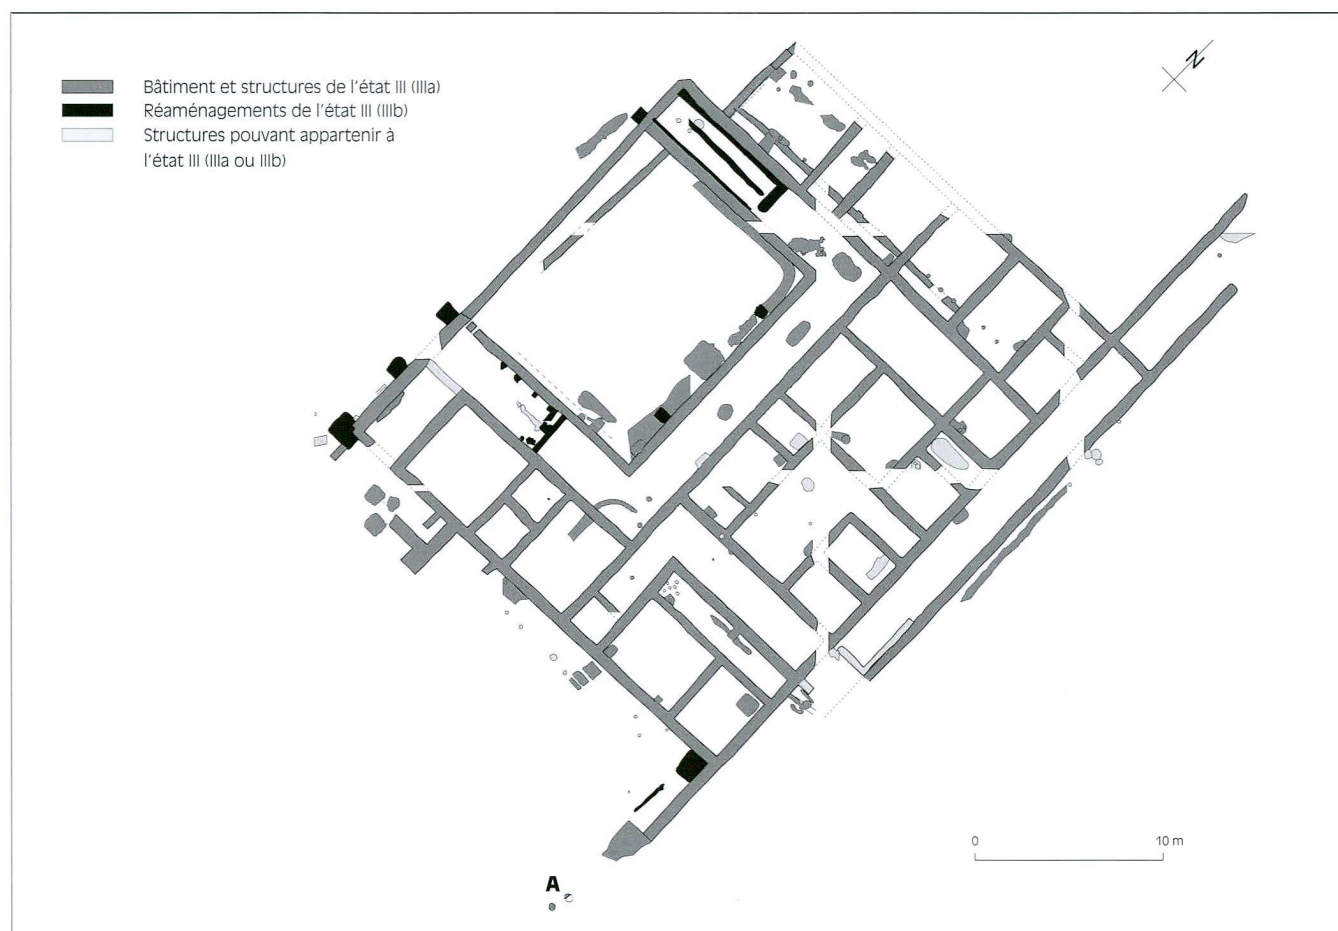
A la fin du I^{er} siècle après J.-C., le premier établissement maçonné est remplacé par une grande villa qui reprend en partie son tracé (fig. 4). Elle présente un plan symétrique organisé autour d'une cour centrale située à l'ouest.

Le corps principal, bordé à l'est par un long couloir, se divise en vingt locaux. A l'ouest, deux ailes latérales composées chacune de trois pièces viennent s'appuyer contre le corps principal, encadrant la cour au nord et au sud. Faute de seuils et de niveaux de sol conservés, la fonction et la distribution des différentes pièces n'ont pas pu être précisées. La cour est bordée par un portique sur

Fig. 4 Etat III (fin du I^{er}-III^e siècle après J.-C.)

trois côtés, tandis que la façade ouest de la villa reste probablement en partie ouverte sur le paysage. Plusieurs aménagements ont été repérés dans la cour, mais seul un fossé destiné à récolter les eaux de pluie à l'aplomb du toit a pu être identifié.

Des vestiges observés ponctuellement près de l'angle sud-est du bâtiment (voir fig. 4, A), longtemps interprétés comme une seconde villa, appartiennent vraisemblablement aux «locaux chauffés» repérés lors de la pose d'un câble de télévision⁵. Ces derniers, accessibles par le couloir oriental mentionné ci-dessus, correspondent sans doute à une annexe chauffée ou à des thermes.

Dès le milieu du II^e siècle après J.-C., la villa fait l'objet de réaménagements. Deux locaux symétriques, dont la fonction reste inconnue, sont installés dans les extrémités ouest du portique. Dans la pièce au nord, les murs sont doublés et le sol surcreusé. Dans le local sud, une série de bases en pierre longe le mur donnant sur la cour. Par ailleurs, le mur de façade ouest est renforcé par des contreforts, et dans la cour, deux structures quadrangulaires, probablement ornementales, sont ajoutées contre le mur est de celle-ci. Une fosse à chaux située contre le mur de façade sud de la villa est également attribuable à cette période.

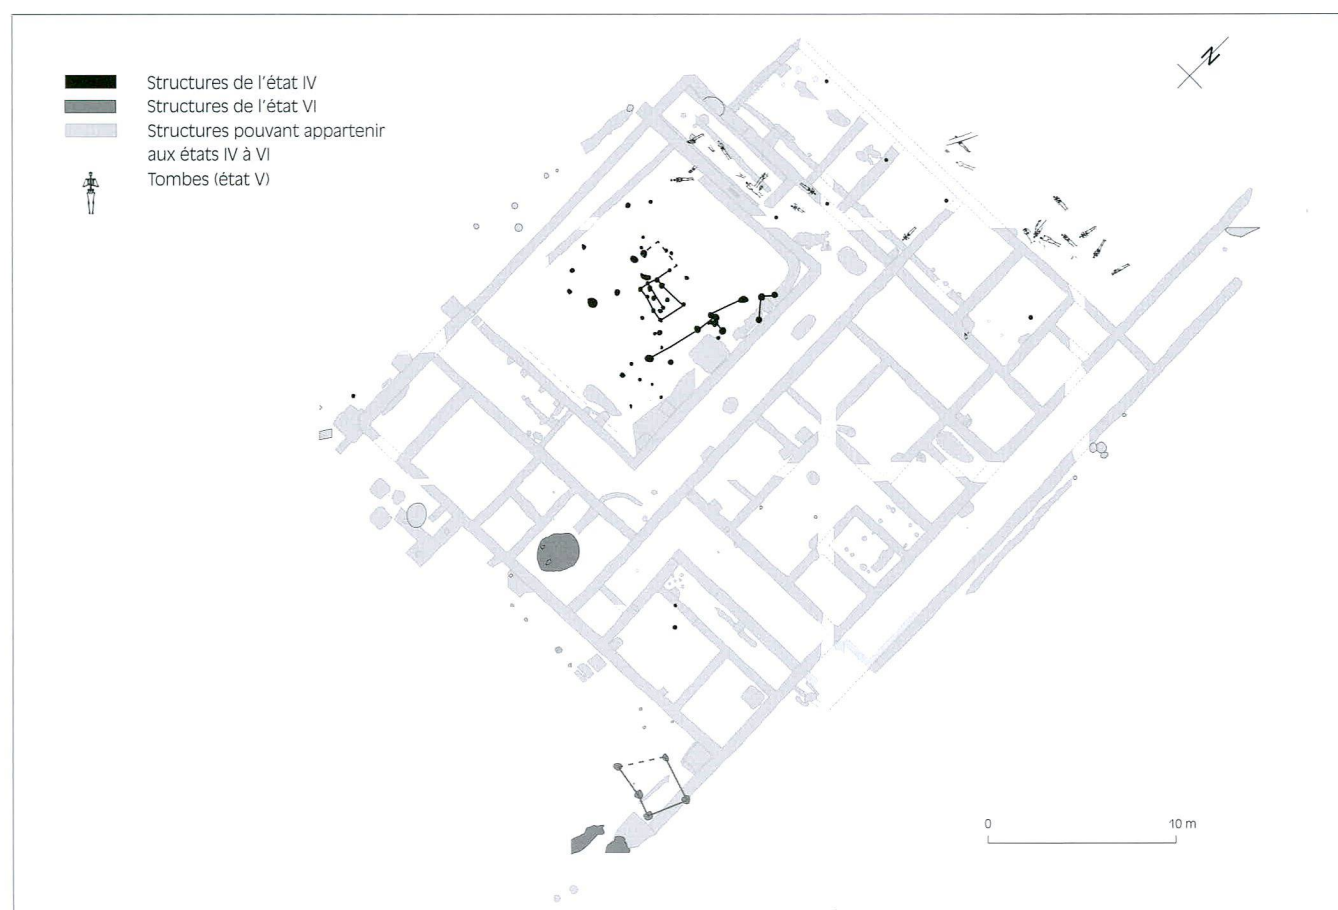
Fig. 5 Etats IV à VI (Bas-Empire - XIII^e siècle après J.-C.)

Ces états réunissent toutes les occupations postérieures à l'état III et à l'abandon de la villa (fig. 5). Dans la cour, une série de trous de poteau, dont certains dessinent des bâtiments, sont implantés dans un grand remblai formé d'éléments de démolition de la villa. Si le mobilier témoigne de fréquentations au Bas-Empire et au Haut Moyen Age, la stratigraphie ne permet pas d'attribuer les bâtiments

à l'une ou l'autre de ces périodes (état IV). Des tombes des VIII^e et IX^e siècles sont ensuite implantées au nord du site (état V). Enfin, une grande fosse-atelier, datée du Moyen Age (X^e-XIII^e siècle) par le mobilier, est creusée dans un local de l'aile sud de la villa (état VI).
