Zeitschrift: **Cahiers d'archéologie fribourgeoise = Freiburger Hefte für  
Archäologie**

Band (Jahr): **12 (2010)**

Gilles Bourgarel

# La porte de Morat: la plus imposante tour-porte de la ville de Fribourg revisitée

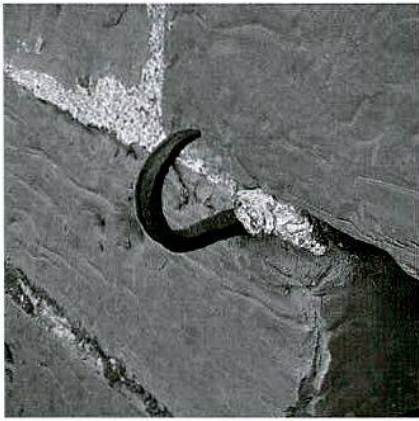
*Fig. 3 Crochet de fixation des volets de siège du chemin de ronde (1411-1416)*

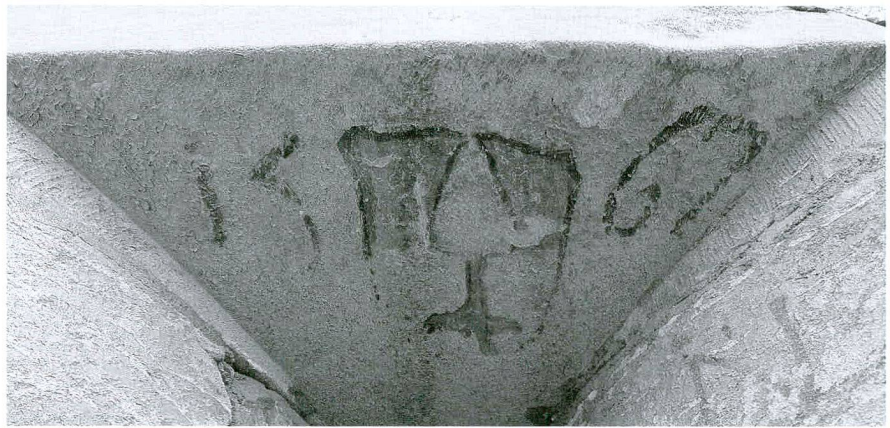
Fig. 7 Facade sud, troisième étage: armes de Nicolas Lombard accompagnées de la date de 1567 (état avant réfections)

Côté ville, la façade en pierre a été construite entre 1560 et 1567, année qui marque manifestement la fin des travaux: cette date a été peinte sur une canonnière du troisième étage où elle accompagne un écu décrit par Hubert de Vevey comme «coupé d'azur et d'or au sapin brochant, arraché d'or et fûté au naturel» (fig. 7). Il s'agit des armes de Nicolas Lombard dont les initiales se lisaient

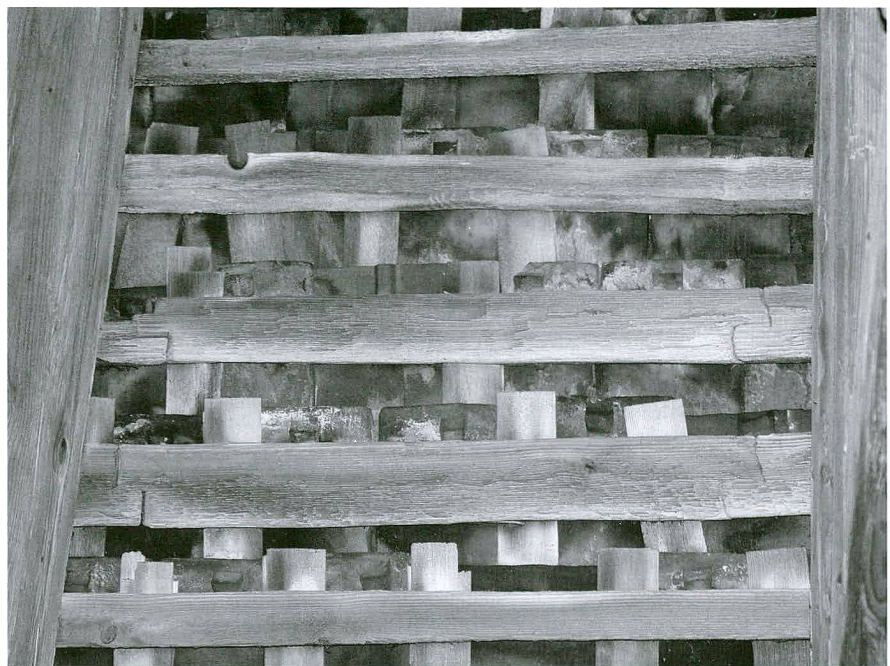
Fig. 8 Couverture du chemin de ronde, détail d'une péclouse (1650-1653)

cela a déjà été observé sur la couverture de la dépendance de la Commanderie de Saint-Jean à Fribourg (1505/1506) ou sur l'aile orientale du château de Bulle (1763-1768)<sup>10</sup>, le lattage du chemin de ronde avait été doté de péclouses ou «trous d'homme», à savoir de segments constitués d'une à quatre lattes superposées et amovibles qui tenaient ensemble grâce à leur découpe en encoches biseautées et permettaient d'accéder à la toiture lors des travaux d'entretien (fig. 8). A la porte de Morat, les onze péclouses étaient réparties sur les trois portions de chemin de ronde, sur chacun des deux pans de toiture hormis au nord, sur le pan côté ville. Grâce à elles, on pouvait aisément

remplacer les tuiles sans avoir à grimper sur la couverture, ce qui n'aurait pu se faire ici sans la construction d'échafaudages compliqués à mettre en œuvre sur une telle hauteur et donc onéreux. Par ailleurs, l'observation des marques sur la charpente a montré que l'assemblage des pièces avait débuté au sud, par le mur est, et qu'il s'était poursuivi d'abord en direction du nord, puis d'est en ouest sur la partie faisant face à la campagne pour enfin se terminer au sud, sur la face occidentale.
