Zeitschrift: Cahiers d'archéologie fribourgeoise = Freiburger Hefte für Archäologie

Artikel: La porte de Morat : la plus imposante tour-porte de la ville de Fribourg

La porte de Morat: la plus imposante tour-porte de la ville de Fribourg revisitée

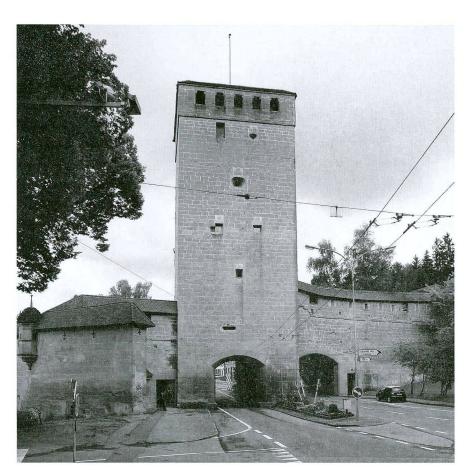
Fig. 1 La façade nord de la porte de Morat avant les travaux

Avec ses sept niveaux, la tour-porte de Morat¹ a été et reste la plus monumentale de toutes les tours qui rythment les fortifications de Fribourg (fig. 1). Les premiers travaux d'entretien général effectués depuis 1921 ont donné au Service archéologique l'opportunité d'observer ses maçonneries et ses toitures de près. Cette analyse a permis d'amener des corrections et des précisions sur l'histoire de cette construction. Limités au strict minimum, les travaux de réfection de l'enveloppe externe de la porte se sont déroulés sur deux saisons, en 2008 et 2009. Seules les parties touchées par les travaux, soit l'enveloppe extérieure sans le rez-de chaussée, ont pu faire l'objet d'analyses; l'intérieur est resté hors des investigations, les maconneries étant en grande partie masquées par le mur d'escalade qui a été installé dans la tour en 1988.

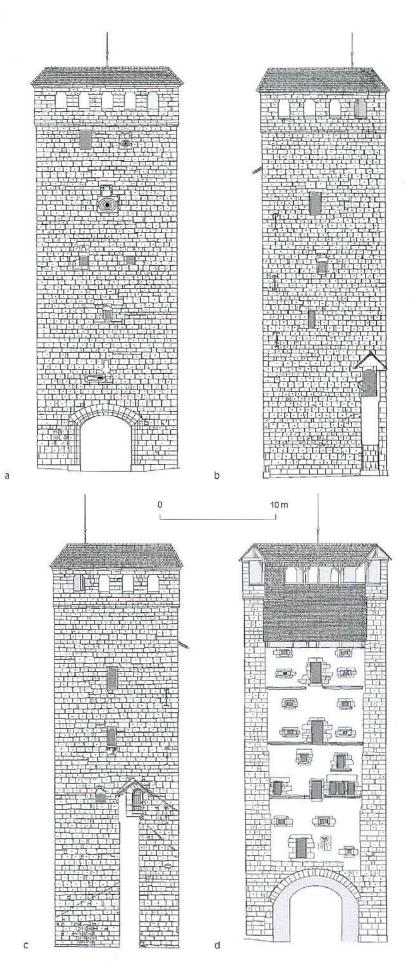
Fig. 2 Elévation des quatre facades de la porte de Morat: a) facade nord; b) facade est; c) facade ouest; d) facade sud

De plan rectangulaire (10,50 x 12 m) et d'une hauteur de 34 m (fig. 2), la tourporte de Morat est la plus imposante des fortifications de la ville; seule la tour Henri possède également sept niveaux, mais elle ne s'élève «qu'à» 31 m.

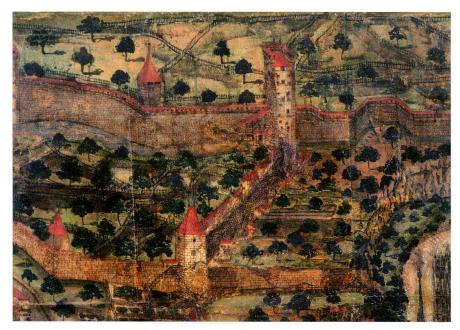
Fig. 6 La porte de Morat vue depuis l'intérieur de la ville (extrait du panorama de G. Sickinger, 1582)

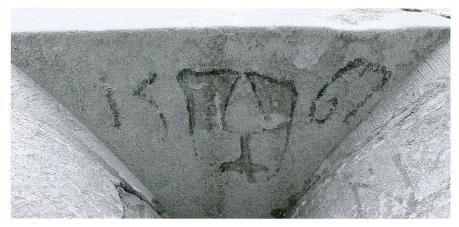
Fig. 7 Façade sud, troisième étage: armes de Nicolas Lombard accompagnées de la date de 1567 (état avant réfections)

Côté ville, la façade en pierre a été construite entre 1560 et 1567, année qui marque manifestement la fin des travaux: cette date a été peinte sur une canonnière du troisième étage où elle accompagne un écu décrit par Hubert de Vevey comme «coupé d'azur et d'or au sapin brochant, arraché d'or et fûté au naturel» (fig. 7). Il s'agit des armes de Nicolas Lombard dont les initiales se lisaient

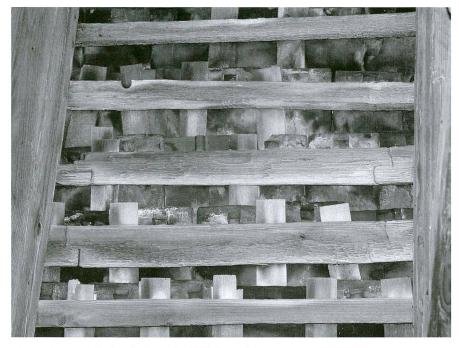
Fig. 8 Couverture du chemin de ronde, détail d'une péclouse (1650-1653)

cela a déjà été observé sur la couverture de la dépendance de la Commanderie de Saint-Jean à Fribourg (1505/1506) ou sur l'aile orientale du château de Bulle (1763-1768)10, le lattage du chemin de ronde avait été doté de péclouses ou «trous d'homme», à savoir de segments constitués d'une à quatre lattes superposées et amovibles qui tenaient ensemble grâce à leur découpe en encoches biseautées et permettaient d'accéder à la toiture lors des travaux d'entretien (fig. 8). A la porte de Morat, les onze péclouses étaient réparties sur les trois portions de chemin de ronde, sur chacun des deux pans de toiture hormis au nord, sur le pan côté ville. Grâce à elles, on pouvait aisément

remplacer les tuiles sans avoir à grimper sur la couverture, ce qui n'aurait pu se faire ici sans la construction d'échafaudages compliqués à mettre en œuvre sur une telle hauteur et donc onéreux. Par ailleurs, l'observation des marques sur la charpente a montré que l'assemblage des pièces avait débuté au sud, par le mur est, et qu'il s'était poursuivi d'abord en direction du nord, puis d'est en ouest sur la partie faisant face à la campagne pour enfin se terminer au sud, sur la face occidentale.
