Zeitschrift: Cahiers d'archéologie fribourgeoise = Freiburger Hefte für Archäologie
Herausgeber: Service archéologique de l'État de Fribourg
Band: 12 (2010)

Gilles Bourgarel

La porte de Morat: la plus imposante tour-porte de la ville de Fribourg revisitée

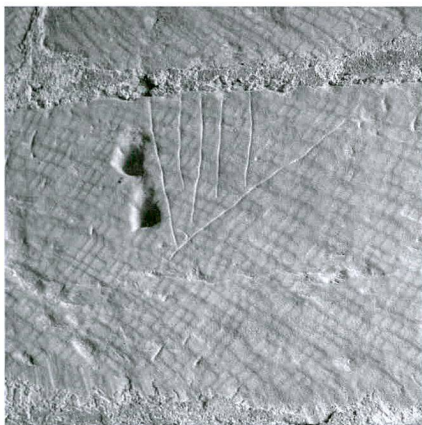
Fig. 5 Marque de hauteur d'assise (VIII)
(1411-1416)

termédiaires ont inévitablement dû être dressés contre les parois internes. Les marques lapidaires sont nombreuses; à l'exception de l'une d'entre elles qui représente de manière schématique un taillant et correspond à l'évidence à une marque de tâcherons, il s'agit de chiffres romains de IIII à XII donnant des indications sur la hauteur des pierres afin de faciliter le travail du maçon qui n'avait ainsi pas besoin de mesurer les moellons (fig. 5). A Fribourg, ce type de marquage est fréquent aux XIV^e et XV^e siècles sur les édifices importants.
