**Zeitschrift:** Cahiers d'archéologie fribourgeoise = Freiburger Hefte für Archäologie

**Artikel:** Chronique archéologique 2010 = Archäologischer Fundbericht 2010

# Chronique archéologique / Archäologischer Fundbericht 2010

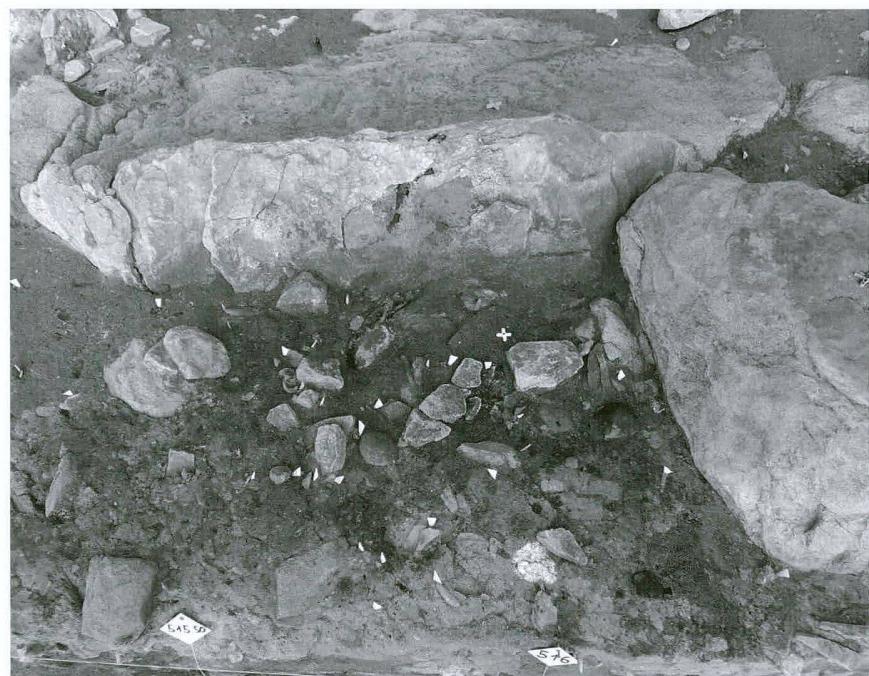
**Fig. 2** Arconciel/La Souche. Vue du bloc retaillé avec le ressaut contre lequel vient s'appuyer un foyer

Parmi les aménagements observés dans l'abri, un bloc de molasse de taille conséquente mérite également d'être signalé. Issu d'un effondrement partiel de la voûte et localisé bien en retrait par rapport à l'aplomb, il devait encombrer une partie de l'espace intérieur protégé. Il a donc été équarri afin qu'une surface habitable plane puisse être recréée, mais un ressaut

contre lequel est venu s'appuyer un foyer a été conservé sur sa face externe (fig. 2).

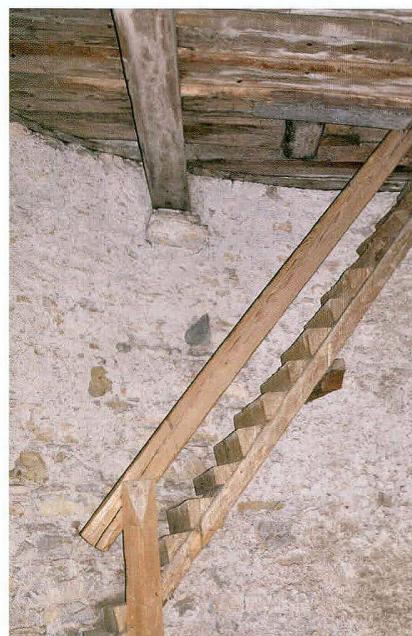
**Fig. 3** Bulle/Château. Escalier du deuxième étage du donjon, 1294/95

Les datations dendrochronologiques des escaliers du donjon (LRD10/R6420) ont donné des résultats spectaculaires justifiant le maintien des escaliers des deuxième et troisième niveaux, qu'un projet d'aménagement condamnait. En effet, ces escaliers rudimentaires et très raides s'avèrent être contemporains de la construction. Constitués de trois sommiers posés côte à côte, ils prennent appui sur la poutraison des planchers ainsi que sur une console ancrée dans le mur, et supportent des marches constituées de segments de poutres triangulaires chevillées dans les limons. La datation des planchers et de leurs sommiers de support corrobore celle de la tourelle nord-ouest, qui avait déjà permis de dater la construction du château de Bulle entre 1291 et 1298, sous l'épiscopat de Guillaume de Champvent (1273-1301). L'érection du donjon, ou plus justement de la tour maîtresse, peut être détaillée en étapes annuelles: en 1292, construction des premier et deuxième étages, avec la pose du sommier et du plancher du deuxième étage ainsi que du sommier de support du plancher du troisième; en 1293, construction du troisième étage et pose du plancher de ce niveau ainsi que du sommier du quatrième étage et, l'année suivante, fin

des travaux. Les escaliers ont été mis en place à l'achèvement des travaux, la volée du troisième étage en 1294/95, avec des sommiers datés de 1293/94, et celle du deuxième (fig. 3) en 1294/95, sommiers et consoles étant contemporains. La présence des sommiers les plus anciens au troisième niveau suggère que ces escaliers ont été mis en place au gré du démontage des échafaudages, qui ne pouvait se faire que du haut vers le bas.

Ces escaliers sont les seuls de cette époque conservés en Suisse romande et les uniques escaliers médiévaux en bois connus à ce jour en Suisse. Ils sont donc des témoins uniques du mode de construction des liaisons verticales dans une tour médiévale. Cette liaison indispensable pour desservir les niveaux de défense concentrés dans la partie sommitale restait malaisée, ces escaliers étant très raides et leurs marches irrégulières. Il ne s'agit assurément pas d'une maladresse ou d'une quelconque économie de moyens, mais certainement de la volonté de ralentir les déplacements au cas où un ennemi aurait atteint les niveaux supérieurs du donjon qui constituaient le dernier et plus sûr refuge du château, la tour maîtresse restant isolée des corps de logis et des chemins de ronde établis au sommet des courtines.

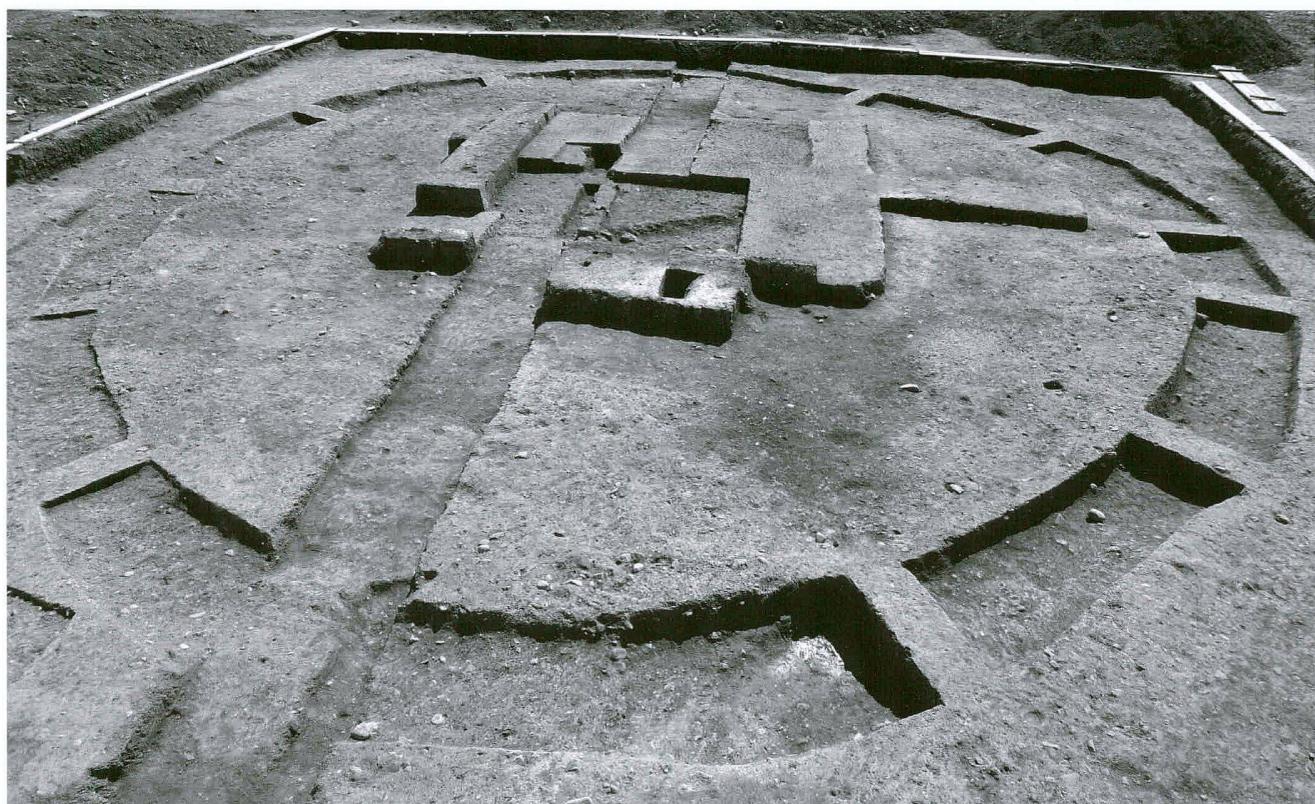
**Fig. 4** Bulle/Le Terraillet. Le tumulus 3 et son fossé

de la fouille du tumulus 2 en 2005, un paléosol protohistorique ainsi qu'une structure de combustion ont été observés sous le tumulus 3. Piégés par l'édition du tertre funéraire, ils n'ont livré que quelques tessons de céramique. Seule une datation radiocarbone (Ua-40408:  $3341 \pm 58$  BP, 1769-1494 BC cal. 2 sigma), obtenue à partir d'un charbon de bois prélevé dans le foyer, offre un repère chronologique précis, à savoir l'âge du Bronze ancien. (mm, lk)

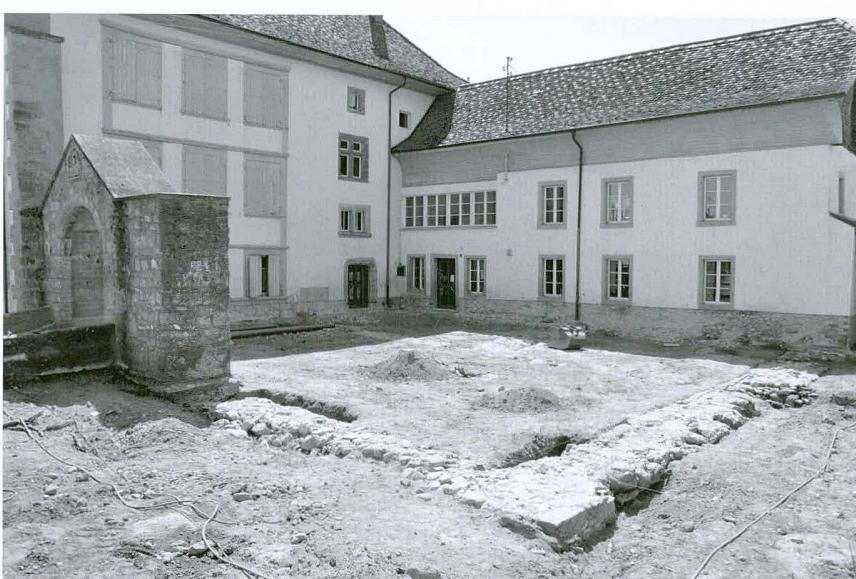
Fig. 5 Cugy/Château. Vue de l'enceinte après dégagement

L'intervention archéologique, de courte durée, n'a pas permis de vérifier si des constructions légères étaient adossées à l'enceinte. Elle a par contre pu mettre en évidence, avant le comblement des douves, au moins une réfection du parement externe de la muraille ainsi que la présence à l'ouest d'ancrages obliques, seuls vestiges d'un probable édicule en bois de près d'un mètre de largeur accroché à la courtine et soutenu par des bras de force.

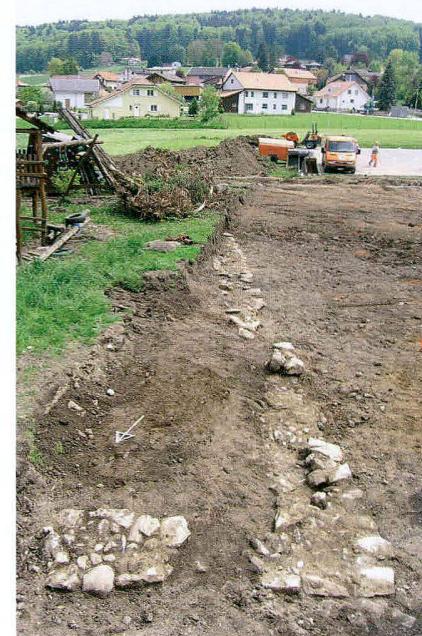
**Fig. 6** Ependes/Au Village. Maçonneries romaines apparues à l'emplacement du nouveau magasin; vue vers le sud-est

La surveillance du mois de mai a permis de préciser les observations précédentes, en documentant notamment quatre maçonneries appartenant à l'établissement antique (fig. 6).

L'une d'elles, isolée, est constituée de blocs non liés au mortier qui ne fournissent aucun élément de datation. Les trois autres délimitent la moitié occidentale d'un bâtiment mal localisé en 2002. Les nouvelles découvertes appartiennent à un corps de bâtiment mesurant 14 x 7 m, qui semble se poursuivre vers le nord-est, hors de l'emprise des recherches de cette année.

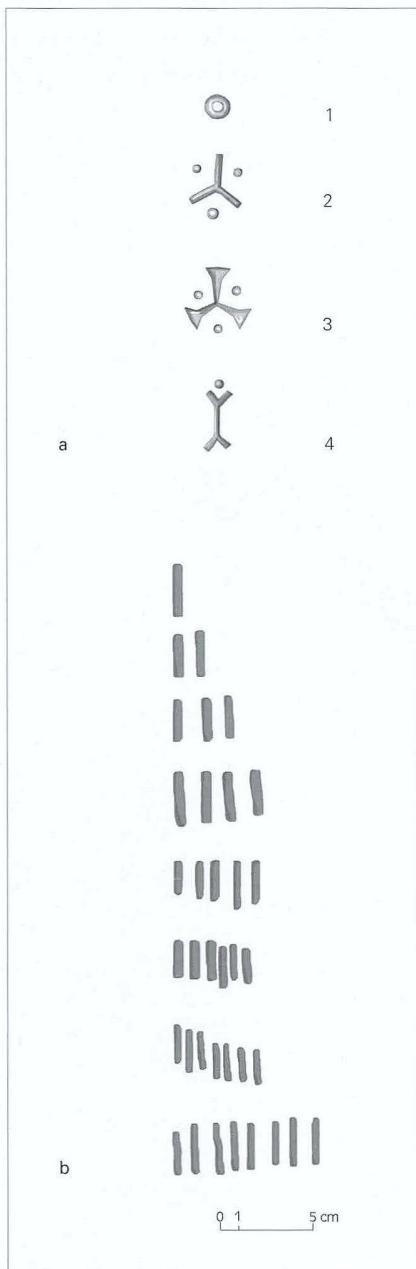
**Fig. 7** Estavayer-le-Lac/Collégiale St-Laurent. Marques de tâcherons (a) et marques de pose (b) sur les piédroits des fenêtres du chœur et de la première travée de la nef

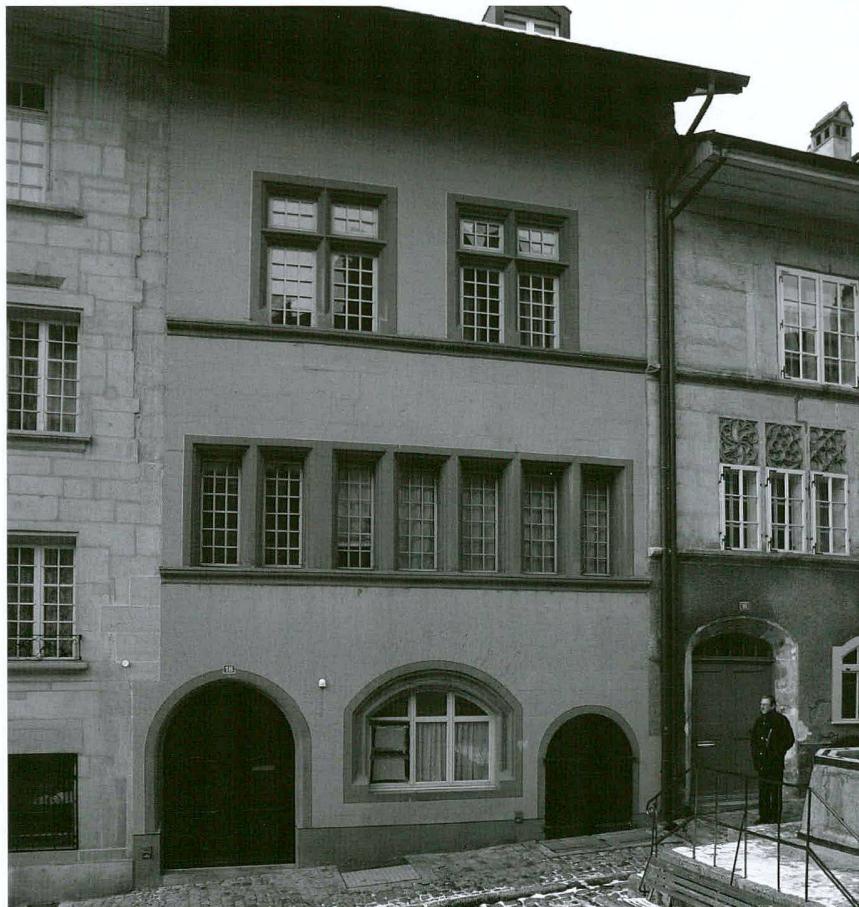
Fig. 12 Fribourg/Rue de la Samaritaine 18. Façade sur rue

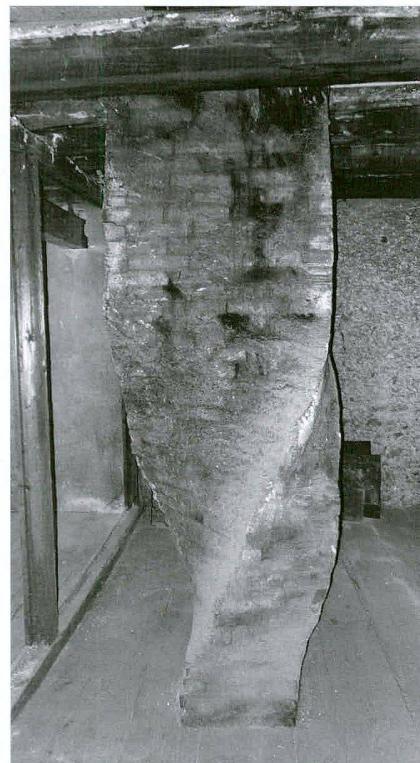
Abb. 14 Murten/Hauptgasse 6. Kamin im dritten Obergeschoss

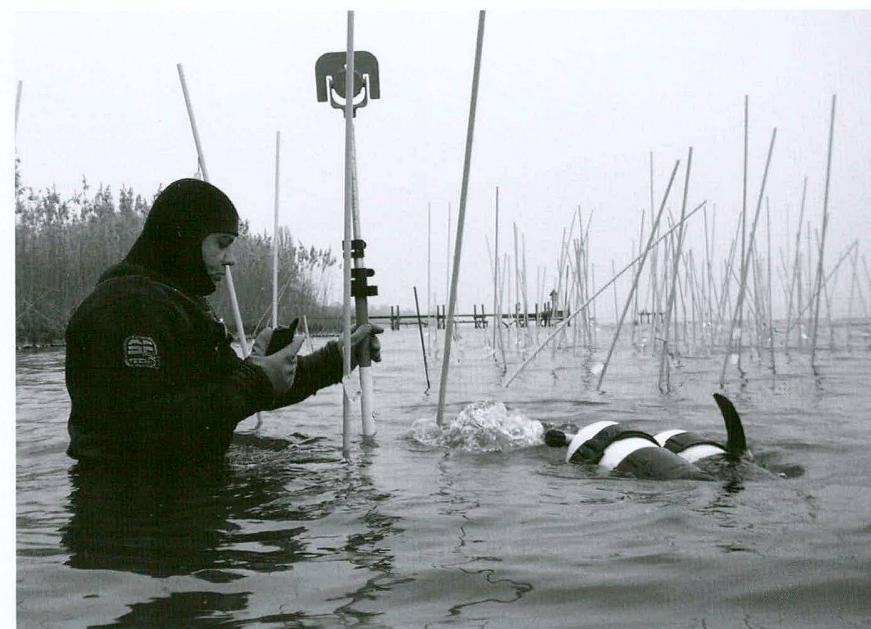
**Abb. 16** Murten/Segelboothafen. Einmessen der Pfähle in der von der Erosion betroffenen Zone

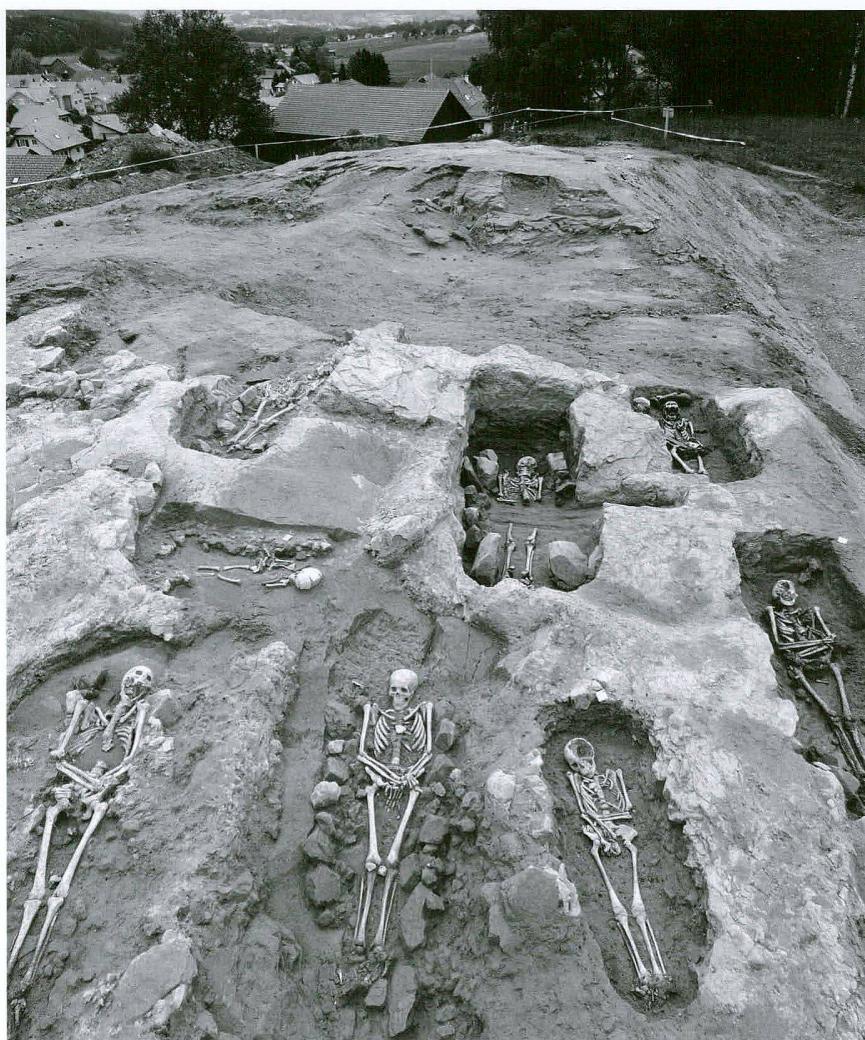
**Fig. 17** Porsel/Champ Dessus. Vue générale de la nécropole

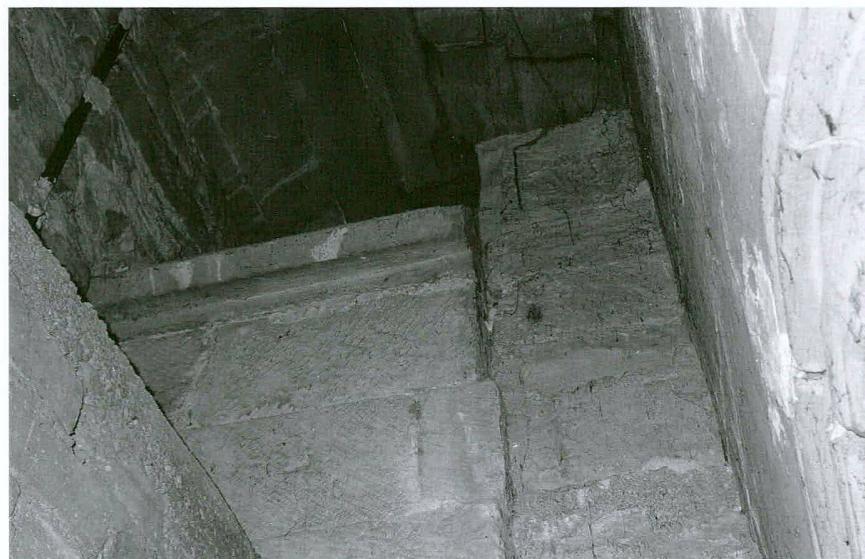
**Abb. 19** Romont/Collégiale. Local situé entre le bas-côté sud et la chapelle sud-orientale du narthex avec des éléments de quatre phases de construction

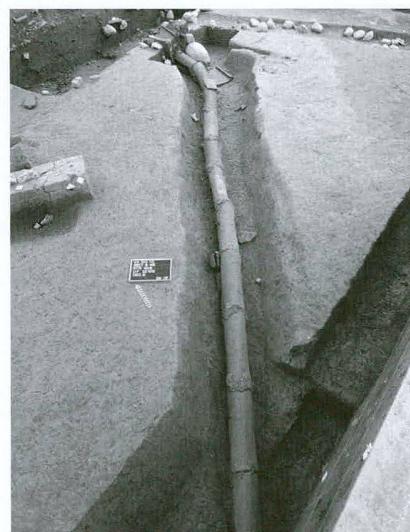
**Fig. 20** Vallon/Sur Dompierre. Canalisation en imbrices réutilisant l'évacuation de la citerne (en haut)
