Die ehemalige Johanniterkirche in Freiburg : aktuelle Ergebnisse der Bauforschung

Zeitschrift: **Cahiers d'archéologie fribourgeoise = Freiburger Hefte für
Archäologie**

Die ehemalige Johanniterkirche in Freiburg – aktuelle Ergebnisse der Bauforschung

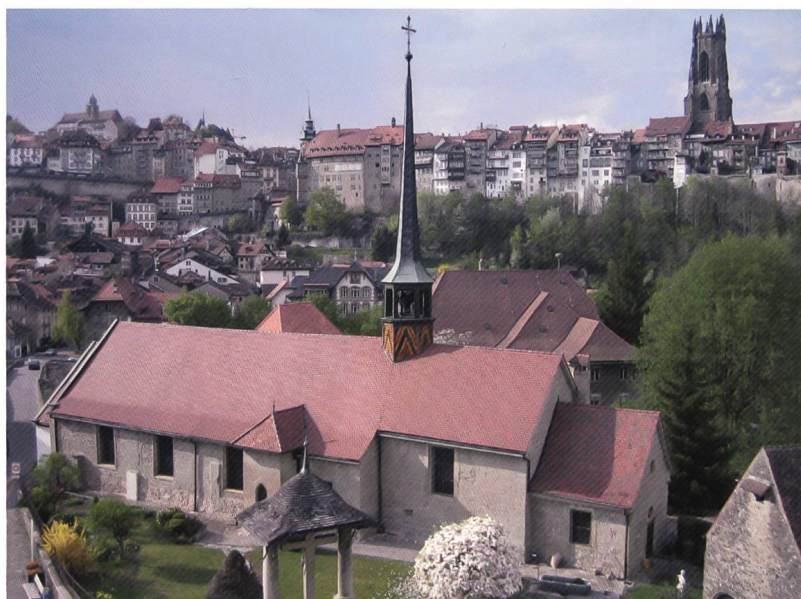
Abb. / Fig. 1
Freiburg, Kirche St. Johann,
Gesamtansicht vor der Restaurierung 2009
Fribourg, église St-Jean, vue générale avant les travaux de restauration de 2009

Im Zuge der letzten Aussenrestaurierung 1969-1971 wurde das Mauerwerk der Kirche St. Johann vollständig freigelegt (Abb. 1). Aus konservatorischen Gründen beschloss man 2009, es wieder zu verputzen, was Anlass zu einer ersten umfassenden Untersuchung des Aussenbaus gab. Ergänzend konnten Beobachtungen im Dachraum von Langhaus, Chor und Sakristei gemacht werden. Das Innere wurde im Rahmen dieser Arbeiten nicht tangiert, doch konnte hierfür auf ältere Beobachtungen zurückgegriffen werden, besonders auf Beschreibungen im Zuge der Restaurierungsarbeiten im Jahr 1906; zudem wurden bereits 2002-2003 die Fundamente freigelegt und partielle Bodenuntersuchungen im Inneren und aussen im Fundamentbereich vorgenommen¹.
