Artikel: Die ehemalige Johanniterkirche in Freiburg : aktuelle Ergebnisse der Bauforschung
Autor: Heinzelmann, Dorothee
DOI: <https://doi.org/10.5169/seals-681701>

Die Kirche St. Johann auf der Oberen Matte war Teil der Freiburger Johanniterkomturei und gehört zu den ältesten Kirchen der Stadt. Restaurierungsmassnahmen waren Anlass für Untersuchungen zu ihrer komplexen Baugeschichte.

Die ehemalige Johanniterkirche in Freiburg – aktuelle Ergebnisse der Bauforschung

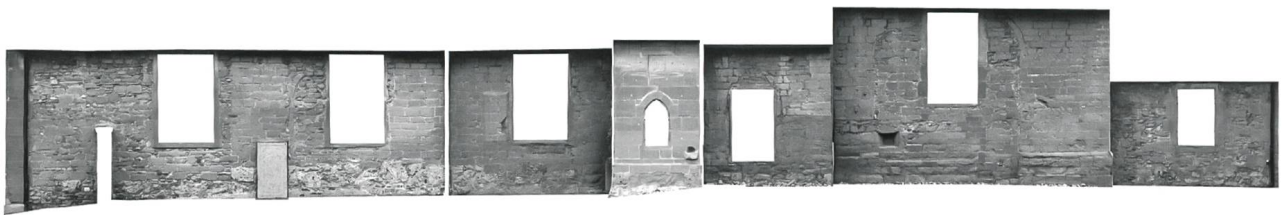
Abb. / Fig. 3
Südseite; a) Bauaufnahme (1:250); b) Ergebnis der digitalen Bildentzerrung
Façade sud; a) relevé (1:250); b) assemblage orthophotographique

In der Südwand des Chores (vgl. Abb. 3a und 3b) befanden sich drei unterschiedliche Fenster, die unter anderem aufgrund ihrer Positionierung vermutlich alle bauzeitlich sind: Von einem östlichen Spitzbogenfenster, das wie das Ostfenster bis fast an die Traufhöhe des Chores heranreicht und aussen zirka 3,2 m hoch und zirka 1,4 m breit war, sind die östliche Rahmung ganz und von der westlichen nur ein kleiner Abschnitt im

An der Südseite des Langhauses fällt eine Besonderheit auf (vgl. Abb. 3a und 3b): Genau in der ursprünglichen Mitte der südlichen Langhausseite befand sich ein 3,15 m breiter und zirka 3,5 m hoher leichter Mauervorsprung von zirka 0,1 m Tiefe mit aussen umlaufender Abschrägung. In diesen war eine Nische, vielleicht in Form eines Arkosols eingetieft, deren westlicher Ansatz erhalten ist. Diese Struktur wurde durch den späteren Einbau eines von drei an der Südseite eingebrochenen Fenstern vermutlich spätgotischer Zeit, das seinerseits einem Rechteckfenster des frühen 18. Jahrhunderts weichen musste, zerstört. Der gut erhaltene westliche Rest dieses Wandvorsprungs wurde bislang immer als flacher Strebebepfeiler angesehen. Der erhaltene Beginn der Nische und besonders das Pendant der Abschrägung östlich unterhalb des Fensters belegen jedoch eine ehemals rechteckige Form der Anlage. Die Funktion dieser herausgehobenen und bereits im ursprünglichen Bau angelegten Wandnische könnte in einer besonderen Grablege bestanden haben.

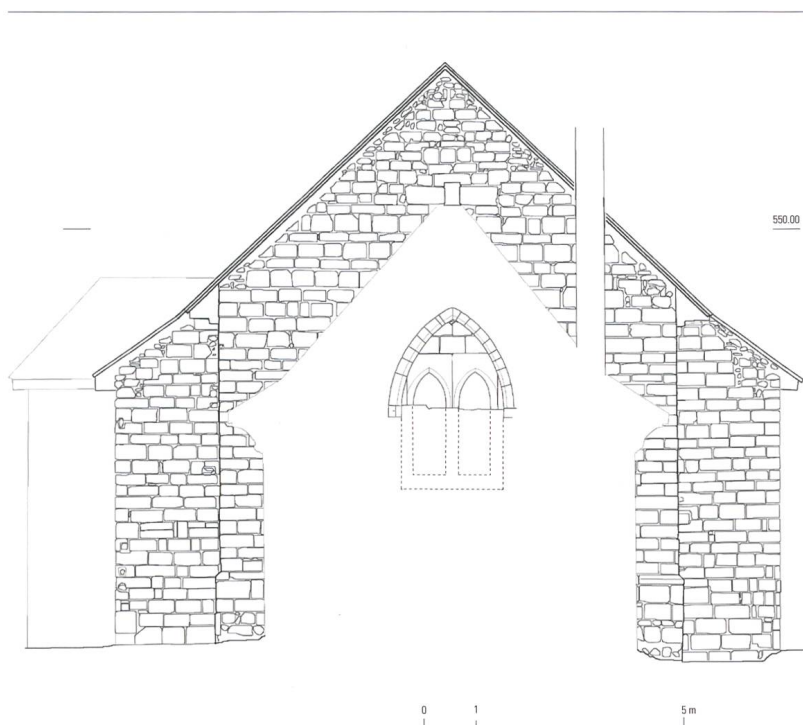
Abb. / Fig. 4

Baufaufnahme der Ostwand des Chores zuseiten des Sakristei-anbaus und der Langhausschultern; das Chorfenster ist im Dachraum der Sakristei sichtbar
Relevé du mur oriental du chœur à côté de la sacristie, et de l'épaulement de la nef; la fenêtre du chœur est visible dans les combles de la sacristie

Eine Bauaufnahme der Nord- und Südfassaden wurde auf der Grundlage einer digitalen Bildentzerrung ausgeführt, die im Rahmen einer Übung seitens des Instituts für Archäologie der Universität Bern und des Fachbereichs Architektur der Berner Fachhochschule erstellt wurde (Abb. 2-3)². Nach Gerüststellung wurden die entzerrten Photos vor Ort durch das Amt für Archäologie des Kantons Freiburg umgezeichnet und die Befunde dokumentiert sowie durch traditionelles Handaufmass der Ostansicht und der Befunde im Dachraum ergänzt (Abb. 4; vgl. Abb. 2a und 3a).

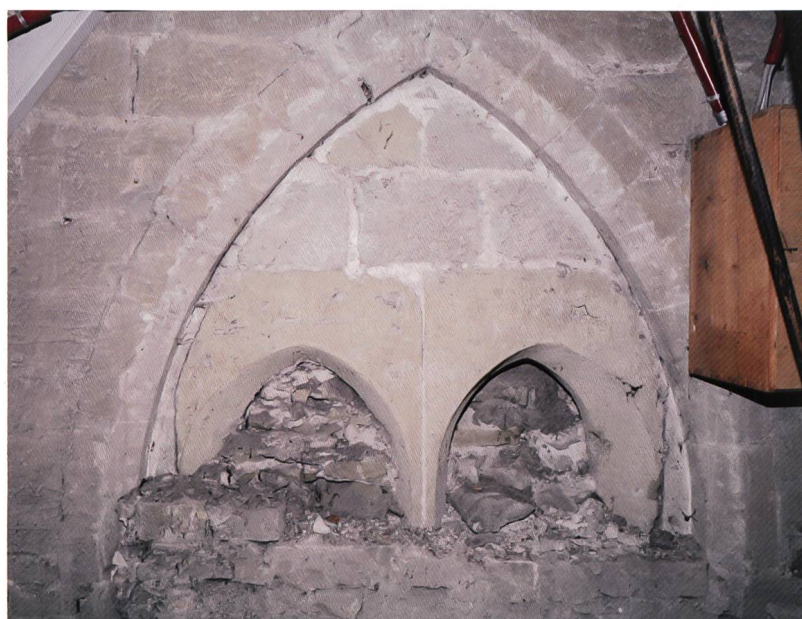
Abb. / Fig. 8

Dachraum der Sakristei, Ansicht des Fensters in der Ostwand des Chores
Combles de la sacristie, vue de la fenêtre dans le mur oriental du chœur

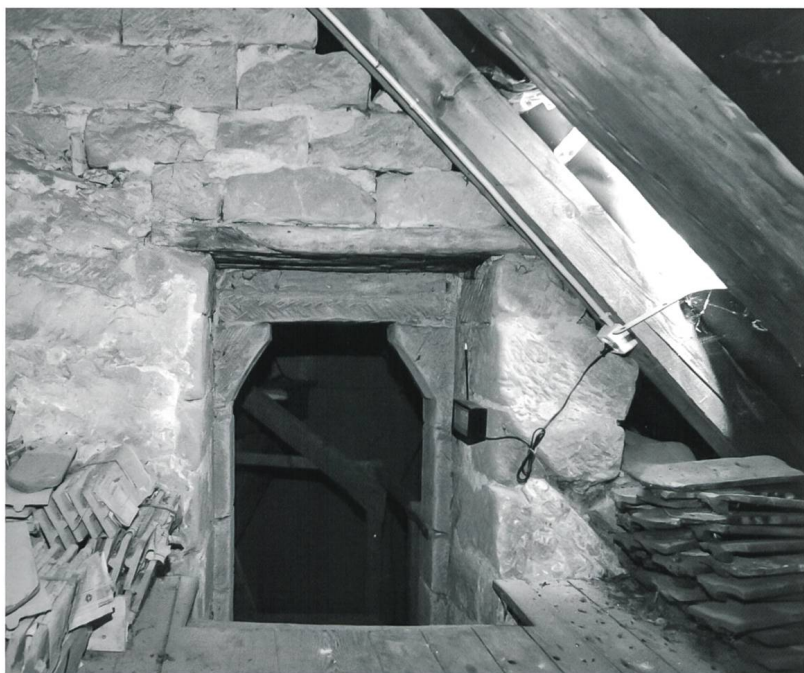
Abb. / Fig. 10

Dachraum des Chores, Ansicht der Westwand mit Durchgang zum Langhausdach
Combles du chœur, vue du mur occidental avec l'accès aux combles de la nef

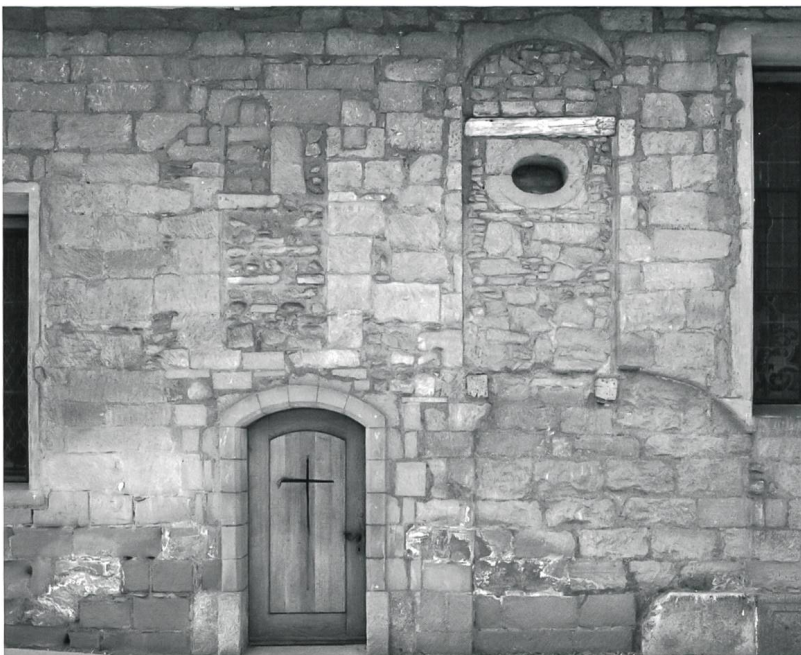
Abb. / Fig. 14
Teilansicht der Nordseite
Vue partielle de la façade nord
