**Artikel:** Die ehemalige Johanniterkirche in Freiburg : aktuelle Ergebnisse der

Bauforschung

Autor: Heinzelmann, Dorothee

# Die ehemalige Johanniterkirche in Freiburg – aktuelle Ergebnisse der Bauforschung

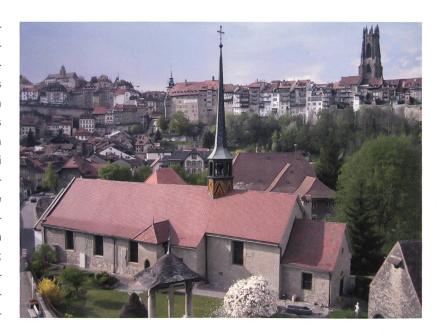
Abb. / Fig. 1 Freiburg, Kirche St. Johann, Gesamtansicht vor der Restaurierung 2009 Fribourg, église St-Jean, vue générale avant les travaux de restauration de 2009

Im Zuge der letzten Aussenrestaurierung 1969-1971 wurde das Mauerwerk der Kirche St. Johann vollständig freigelegt (Abb. 1). Aus konservatorischen Gründen beschloss man 2009, es wieder zu verputzen, was Anlass zu einer ersten umfassenden Untersuchung des Aussenbaus gab. Ergänzend konnten Beobachtungen im Dachraum von Langhaus, Chor und Sakristei gemacht werden. Das Innere wurde im Rahmen dieser Arbeiten nicht tangiert, doch konnte hierfür auf ältere Beobachtungen zurückgegriffen werden, besonders auf Beschreibungen im Zuge der Restaurierungsarbeiten im Jahr 1906; zudem wurden bereits 2002-2003 die Fundamente freigelegt und partielle Bodenuntersuchungen im Inneren und aussen im Fundamentbereich vorgenommen<sup>1</sup>.

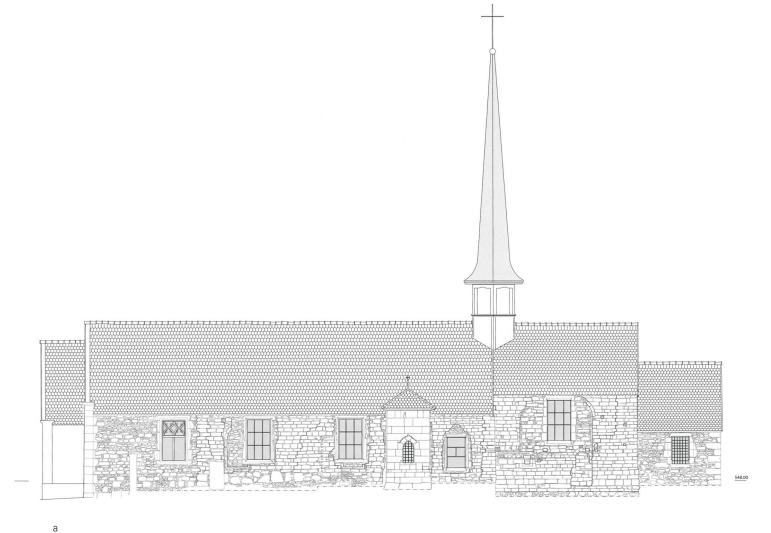
#### Abb. / Fig. 3

Südseite; a) Bauaufnahme (1:250); b) Ergebnis der digitalen Bildentzerrung Façade sud; a) relevé (1:250); b) assemblage orthophotographique Dachraum des Chores sichtbar ist (vgl. hierzu unten).

In der Südwand des Chores (vgl. Abb. 3a und 3b) befanden sich drei unterschiedliche Fenster, die unter anderem aufgrund ihrer Positionierung vermutlich alle bauzeitlich sind: Von einem östlichen Spitzbogenfenster, das wie das Ostfenster bis fast an die Traufhöhe des Chores heranreicht und aussen zirka 3,2 m hoch und zirka 1,4 m breit war, sind die östliche Rahmung ganz und von der westlichen nur ein kleiner Abschnitt im

An der Südseite des Langhauses fällt eine Besonderheit auf (vgl. Abb. 3a und 3b): Genau in der ursprünglichen Mitte der südlichen Langhausseite befand sich ein 3,15 m breiter und zirka 3,5 m hoher leichter Mauervorsprung von zirka 0,1 m Tiefe mit aussen umlaufender Abschrägung. In diesen war eine Nische, vielleicht in Form eines Arkosols eingetieft, deren westlicher Ansatz erhalten ist. Diese Struktur wurde durch den späteren Einbau eines von drei an der Südseite eingebrochenen Fenstern vermutlich spätgotischer Zeit, das seinerseits einem Rechteckfenster des frühen 18. Jahrhunderts weichen musste, zerstört. Der gut erhaltene westliche Rest dieses Wandvorsprungs wurde bislang immer als flacher Strebepfeiler angesehen. Der erhaltene Beginn der Nische und besonders das Pendant der Abschrägung östlich unterhalb des Fensters belegen jedoch eine ehemals rechteckige Form der Anlage. Die Funktion dieser herausgehobenen und bereits im ursprünglichen Bau angelegten Wandnische könnte in einer besonderen Grablege bestanden haben.

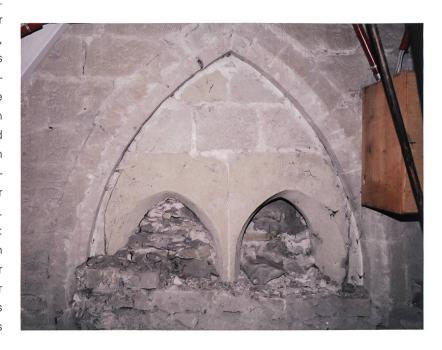
#### Abb. / Fig. 8

Dachraum der Sakristei, Ansicht des Fensters in der Ostwand des Chores

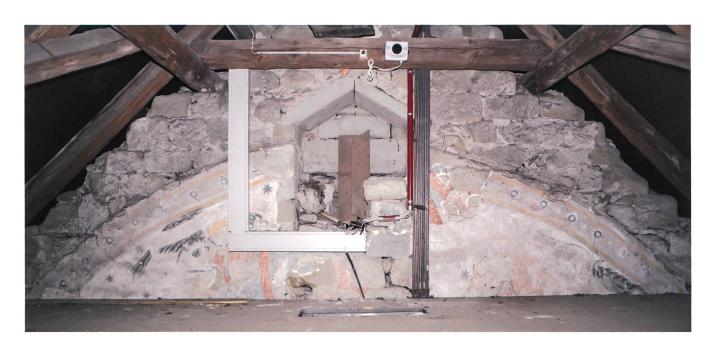
Abb. / Fig. 9
Dachraum des Chores, Ansicht der Ostwand mit Resten des bemalten Bogenfeldes
Combles du chœur, vue du mur oriental avec les restes du tympan peint

In der Ostwand des Chores befindet sich im Bereich des Daches das bereits oben genannte kreuzförmige Fenster (Abb. 9; vgl. Abb. 7). Dieses wurde eindeutig erst nachträglich zugesetzt. Auf dessen Zusetzung befinden sich zwei Lagen von Wandverputz mit Resten von Wandmalerei in Form eines Segmentbogens, der die Unterseite eines Gewölbes nachzeichnet; entsprechend befindet sich ein gleicher segmentbogig verputzter Bereich, allerdings nur noch

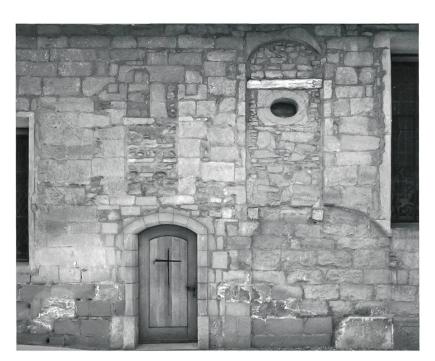
**Abb.** / Fig. 14
Teilansicht der Nordseite
Vue partielle de la façade nord

Unterhalb der westlichen, später durch ein Oculusfenster ersetzten Öffnung befindet sich eine flache Einnischung in die Mauer, die oben segmentbogig schliesst (Tiefe zirka 0,1 m, Höhe zirka 2,5 m, Breite 2,15 m; vgl. Abb. 2a und 14). Darunter und daneben befinden sich zwei fragmentierte Grabplatten im Sockelbereich. Farbreste in der Nische zeugen von einer früheren Ausmalung. Es kann angenommen werden, dass sich hier die Grablege der Stifter der Freiburger Johanniterkommende befand, die in Quellen des 17. Jahrhunderts als an der Nordseite befindlich erwähnt ist<sup>38</sup>. Zu diesem Zeitpunkt war ein Dach über der Grablege in schlechtem Zustand und musste erneuert werden. Die Balkenköpfe, die sich im unteren Bereich der westlichen hochgelegenen Zugangsöffnung befinden, bereits deren Schwelle ersetzen und damit nach der Aufgabe des Zugangs eingefügt worden sein müssen, sind wahrscheinlich Teil dieser Dachkonstruktion. Sie weisen noch Farbreste auf und gehörten daher wohl zu der Grabgestaltung. Dendrochronologisch lassen sie sich
