**Artikel:** Die ehemalige Johanniterkirche in Freiburg : aktuelle Ergebnisse der Bauforschung

Die Kirche St. Johann auf der Oberen Matte war Teil der Freiburger Johanniterkomturei und gehört zu den ältesten Kirchen der Stadt. Restaurierungsmassnahmen waren Anlass für Untersuchungen zu ihrer komplexen Baugeschichte.

# Die ehemalige Johanniterkirche in Freiburg – aktuelle Ergebnisse der Bauforschung

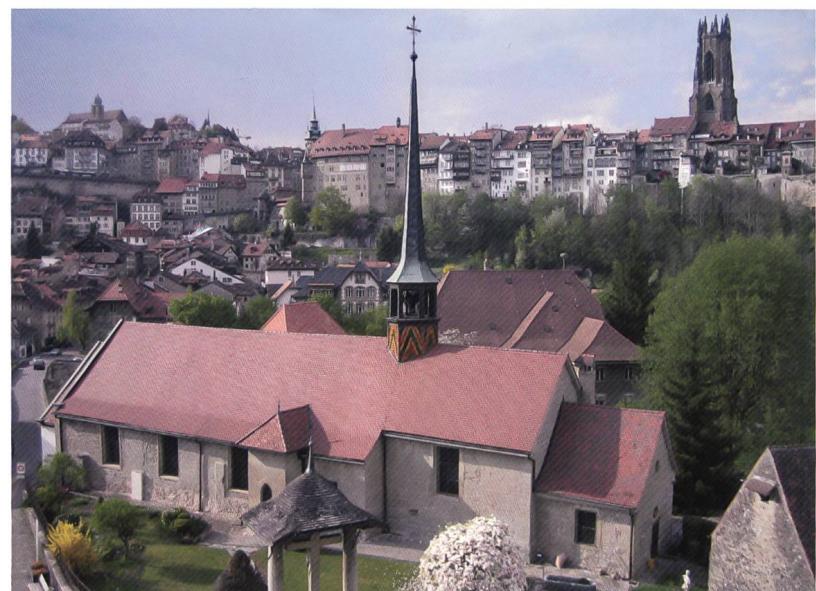
**Abb. / Fig. 1**  
Freiburg, Kirche St. Johann, Gesamtansicht vor der Restaurierung 2009  
*Fribourg, église St-Jean, vue générale avant les travaux de restauration de 2009*

Im Zuge der letzten Aussenrestaurierung 1969-1971 wurde das Mauerwerk der Kirche St. Johann vollständig freigelegt (Abb. 1). Aus konservatorischen Gründen beschloss man 2009, es wieder zu verputzen, was Anlass zu einer ersten umfassenden Untersuchung des Aussenbaus gab. Ergänzend konnten Beobachtungen im Dachraum von Langhaus, Chor und Sakristei gemacht werden. Das Innere wurde im Rahmen dieser Arbeiten nicht tangiert, doch konnte hierfür auf ältere Beobachtungen zurückgegriffen werden, besonders auf Beschreibungen im Zuge der Restaurierungsarbeiten im Jahr 1906; zudem wurden bereits 2002-2003 die Fundamente freigelegt und partielle Bodenuntersuchungen im Inneren und aussen im Fundamentbereich vorgenommen<sup>1</sup>.

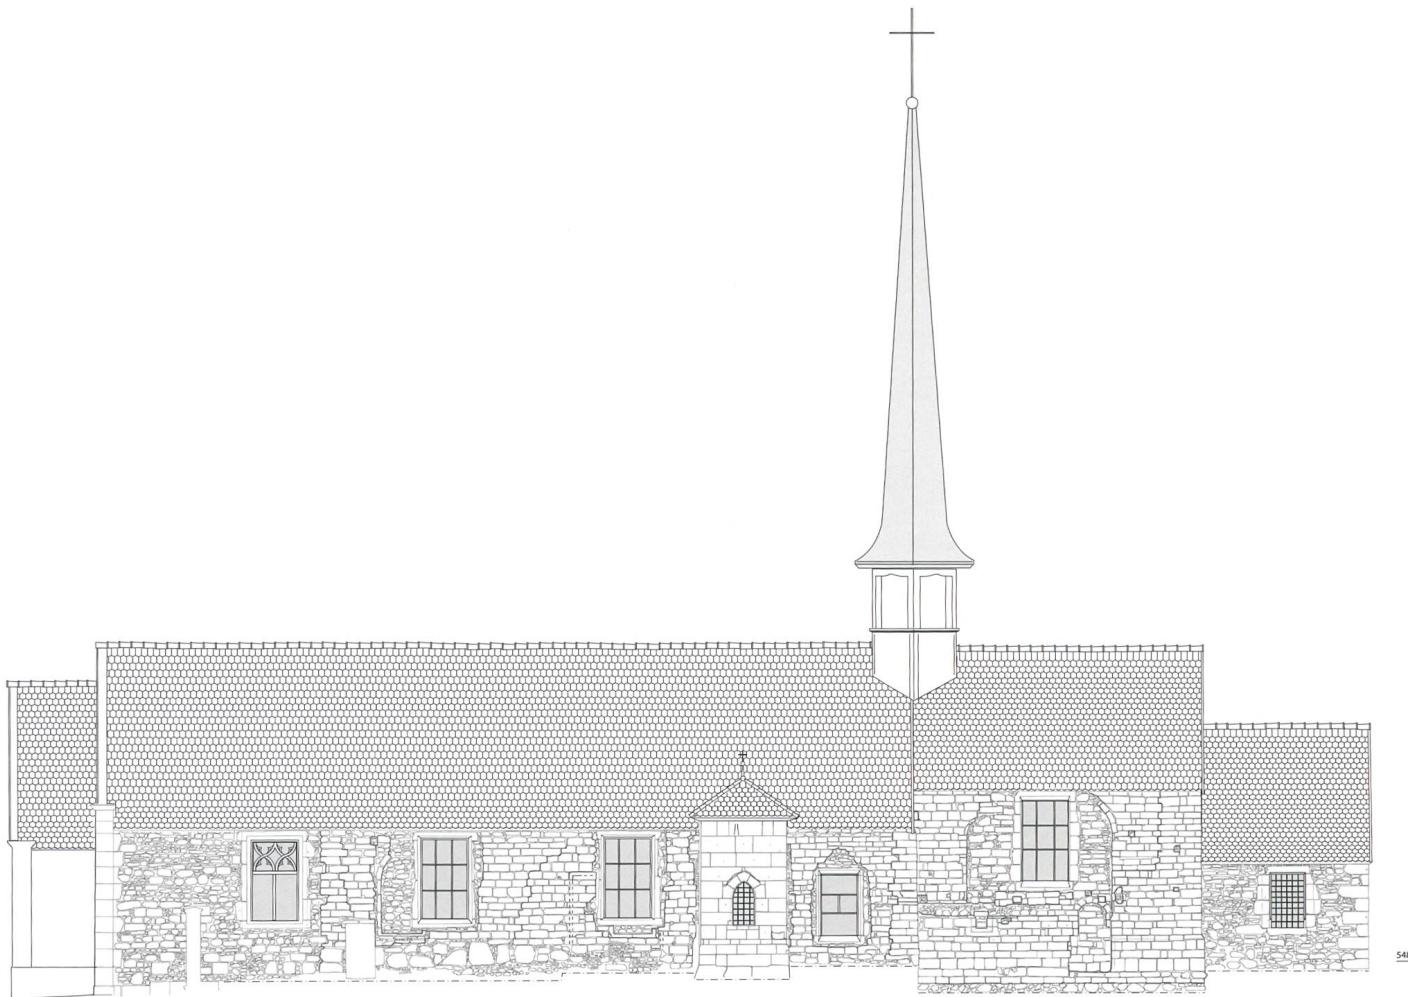
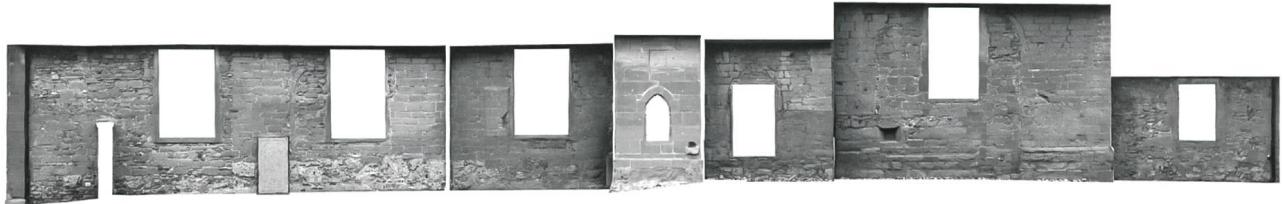
**Abb. / Fig. 3**  
 Südseite; a) Bauaufnahme (1:250); b) Ergebnis der digitalen Bildentzerrung  
*Façade sud; a) relevé (1:250); b) assemblage orthophotographique*

In der Südwand des Chores (vgl. Abb. 3a und 3b) befanden sich drei unterschiedliche Fenster, die unter anderem aufgrund ihrer Positionierung vermutlich alle bauzeitlich sind: Von einem östlichen Spitzbogenfenster, das wie das Ostfenster bis fast an die Traufhöhe des Chores heranreicht und aussen zirka 3,2 m hoch und zirka 1,4 m breit war, sind die östliche Rahmung ganz und von der westlichen nur ein kleiner Abschnitt im

An der Südseite des Langhauses fällt eine Besonderheit auf (vgl. Abb. 3a und 3b): Genau in der ursprünglichen Mitte der südlichen Langhausseite befand sich ein 3,15 m breiter und zirka 3,5 m hoher leichter Mauervorsprung von zirka 0,1 m Tiefe mit aussen umlaufender Abschrägung. In diesen war eine Nische, vielleicht in Form eines Arkosols eingetieft, deren westlicher Ansatz erhalten ist. Diese Struktur wurde durch den späteren Einbau eines von drei an der Südseite eingebrochenen Fenstern vermutlich spätgotischer Zeit, das seinerseits einem Rechteckfenster des frühen 18. Jahrhunderts weichen musste, zerstört. Der gut erhaltene westliche Rest dieses Wandvorsprungs wurde bislang immer als flacher Strebepfeiler angesehen. Der erhaltene Beginn der Nische und besonders das Pendant der Abschrägung östlich unterhalb des Fensters belegen jedoch eine ehemals rechteckige Form der Anlage. Die Funktion dieser herausgehobenen und bereits im ursprünglichen Bau angelegten Wandnische könnte in einer besonderen Grablege bestanden haben.

Nach dem Einbau der lettnerartigen Kapellenjochs und wohl noch in spätgotischer Zeit wurden in der Südwand des Langhauses drei neue spitzbogige Fenster eingefügt (vgl. Abb. 3a und 3b). Mit dem mittleren von ihnen wurde der früher an dieser Stelle befindliche Wandvorsprung - vielleicht die Grablege der Stifter der Freiburger Kommende (siehe oben) - aufgegeben. Da sich das Stiftergrab zumindest ab dem 17. Jahrhundert an der Nordseite der Kirche befand, ist denkbar, dass es bei Erneuerung der Südfenster dorthin transferiert worden ist<sup>30</sup>.

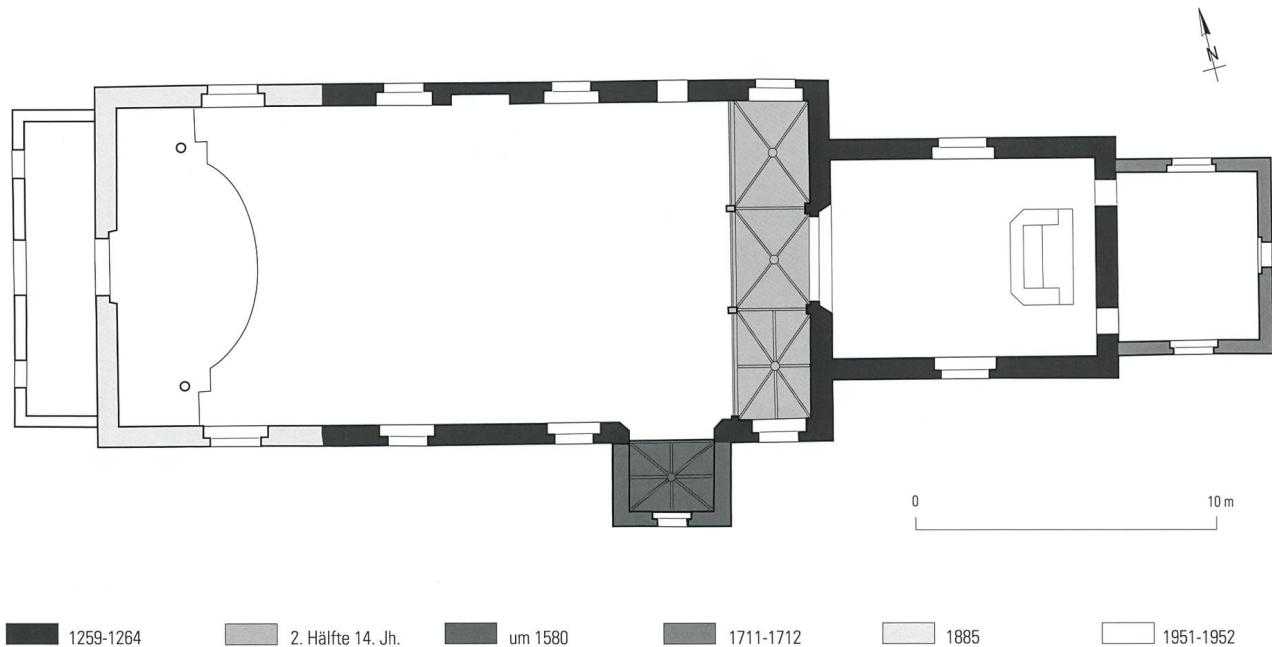
**Abb. / Fig. 5**  
Grundriss (nach Strub 1956) mit Eintragung der Bauphasen  
*Plan d'ensemble (d'après Strub 1956) avec indication des phases de construction*

1583/1584 wurde der Glockenturm erneuert, wie aus Erwähnungen in Quellen und dendrochronologischen Analysen hervorgeht<sup>34</sup>. Als Unterbau wurden – neben anderen wieder verwendeten Hölzern – vor allem die mächtigen Querbalken des älteren Glockenstuhls der Zeit um 1477 beibehalten und als Basis für ein neues Ständerwerk verwendet (vgl. Abb. 11). Ebenfalls in den 1580er Jahren liess sich die Familie Wild eine Grabkapelle an der Südseite des Langhauses mit einer darunter liegenden Bestattungsgruft errichten (vgl. Abb. 3a, 3b und 5)<sup>35</sup>.

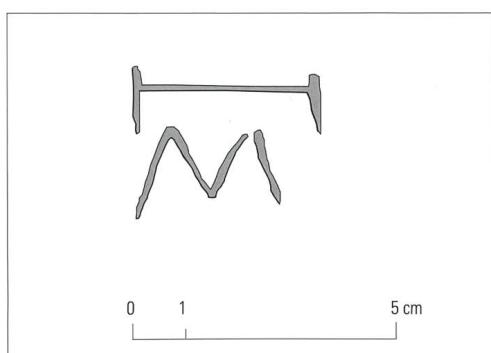
**Abb. / Fig. 6**  
Steinmetzzeichen am Ostfenster  
*Marque de tâcheron sur la fenêtre orientale*

Das Mauerwerk besteht aus regelmässig geschichteten Molassequadern, die keine Zangenlöcher aufweisen. Da die Steinoberflächen am Aussenbau einerseits für die spätere Verputzung gepickt, andererseits nach deren Freilegung 1969-1971 offenbar vollständig überarbeitet und zudem durch Witterung stark in Mitleidenschaft gezogen wurden, sind aussen keine originalen Oberflächen mehr erhalten. Originale Steinoberflächen finden sich nur noch im Dachraum, wo die Quader überwiegend mit der Fläche und ohne sichtbar belassenen Randschlag bearbeitet wurden; nur wenige Oberflächen im Bereich des ehemaligen Ostfensters zeigen eine Bearbeitung mittels Zahnnfläche. Steinmetzzeichen fanden sich nur auf den Blöcken der Rahmung des Ostfensters; es handelt sich immer um daselbe Zeichen, bestehend aus dem Buchstaben M mit horizontalem Strich darüber (Abb. 6).

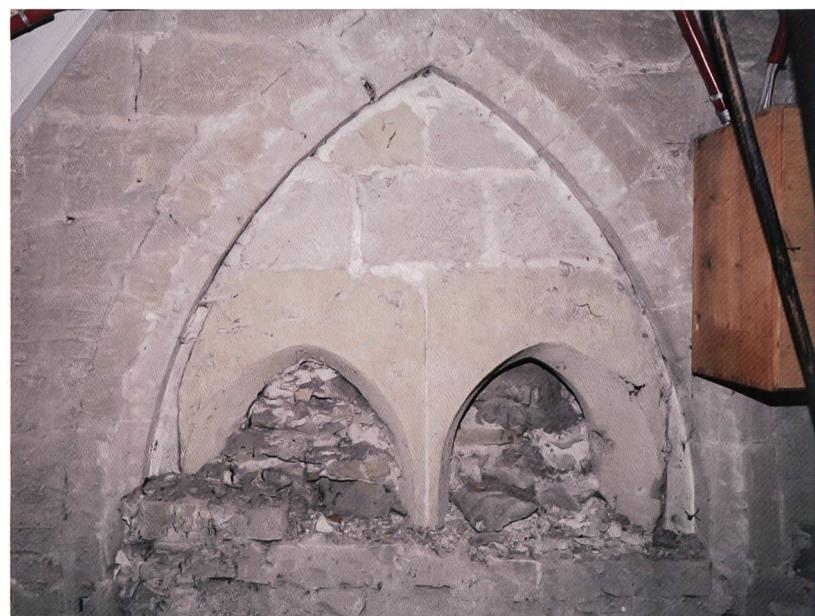
**Abb. 1 / Fig. 8**

Dachraum der Sakristei, Ansicht des Fensters in der Ostwand des Chores  
*Combles de la sacristie, vue de la fenêtre dans le mur oriental du chœur*

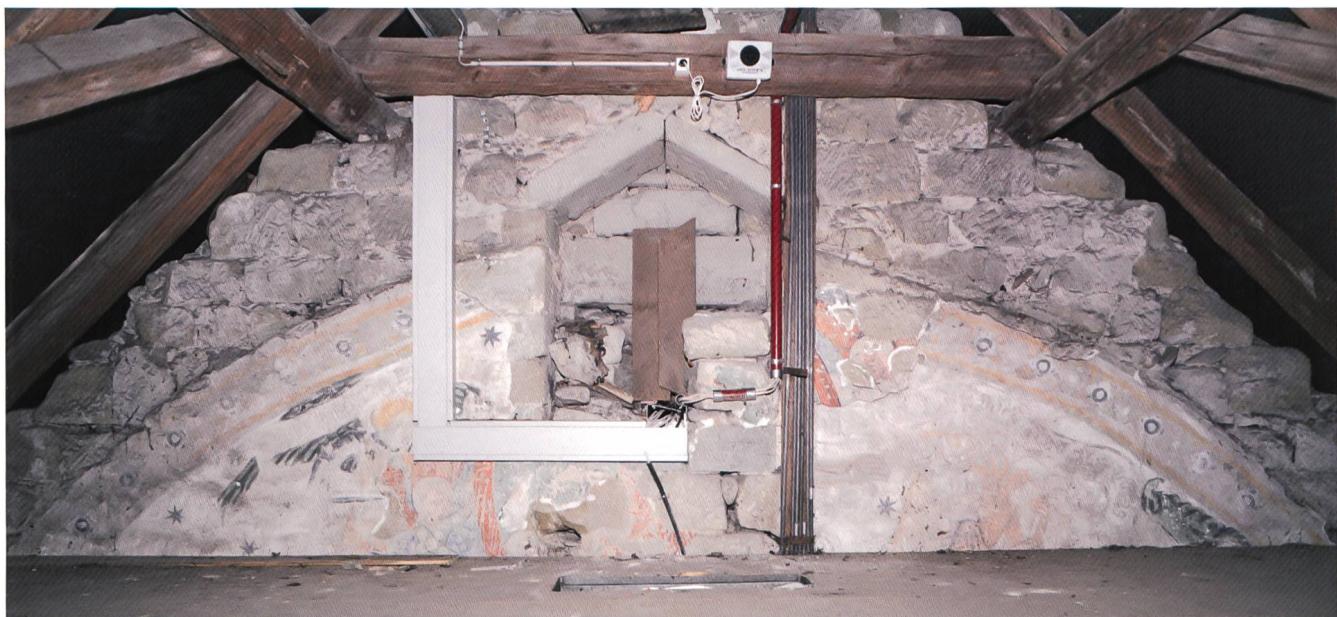
Abb. / Fig. 9

Dachraum des Chores, Ansicht der Ostwand mit Resten des bemalten Bogenfeldes  
*Combles du chœur, vue du mur oriental avec les restes du tympan peint*

In der Ostwand des Chores befindet sich im Bereich des Daches das bereits oben genannte kreuzförmige Fenster (Abb. 9; vgl. Abb. 7). Dieses wurde eindeutig erst nachträglich zugesetzt. Auf dessen Zusetzung befinden sich zwei Lagen von Wandverputz mit Resten von Wandmalerei in Form eines Segmentbogens, der die Unterseite eines Gewölbes nachzeichnet; entsprechend befindet sich ein gleicher segmentbogig verputzter Bereich, allerdings nur noch

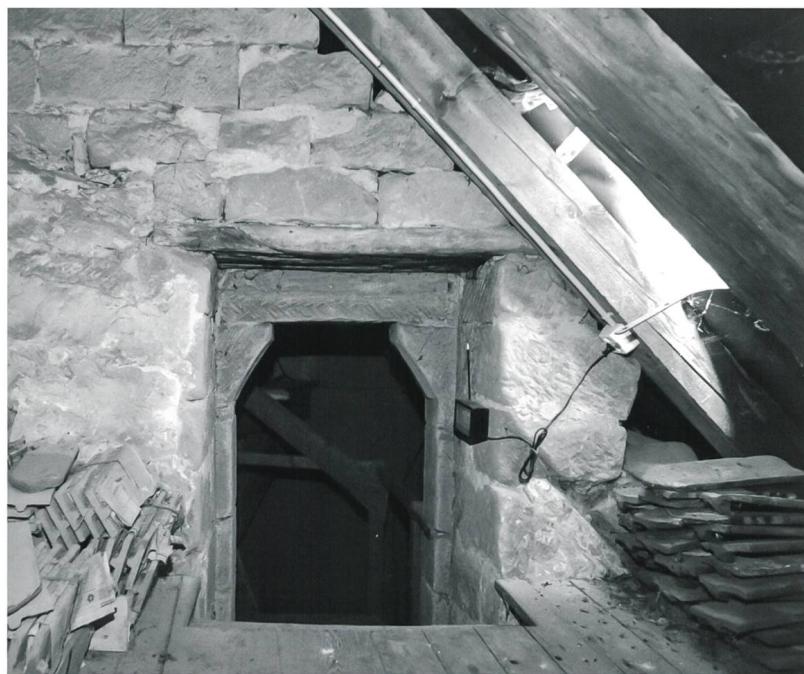
Abb. / Fig. 10

Dachraum des Chores, Ansicht der Westwand mit Durchgang zum Langhausdach

*Combles du chœur, vue du mur occidental avec l'accès aux combles de la nef*

mit geringen Farbresten, an der Westwand des Chordachraums. Dieser westliche Segmentbogen überschnitt seinerseits den Durchgang zwischen Chor- und Langhausdachraum in seinem oberen Bereich (Abb. 10). Aufgrund der Fensterzusetzung und der Überschneidung der Durchgangsöffnung können die Gewölbefelder nicht dem ursprünglichen Bestand angehören. Da die ältere der beiden Malschichten jedoch noch in hochmittelalterlicher Zeit entstanden zu sein scheint, dürfte das Gewölbe bereits früh, vermutlich nicht lange nach Fertigstellung des Neubaus eingezogen worden sein.

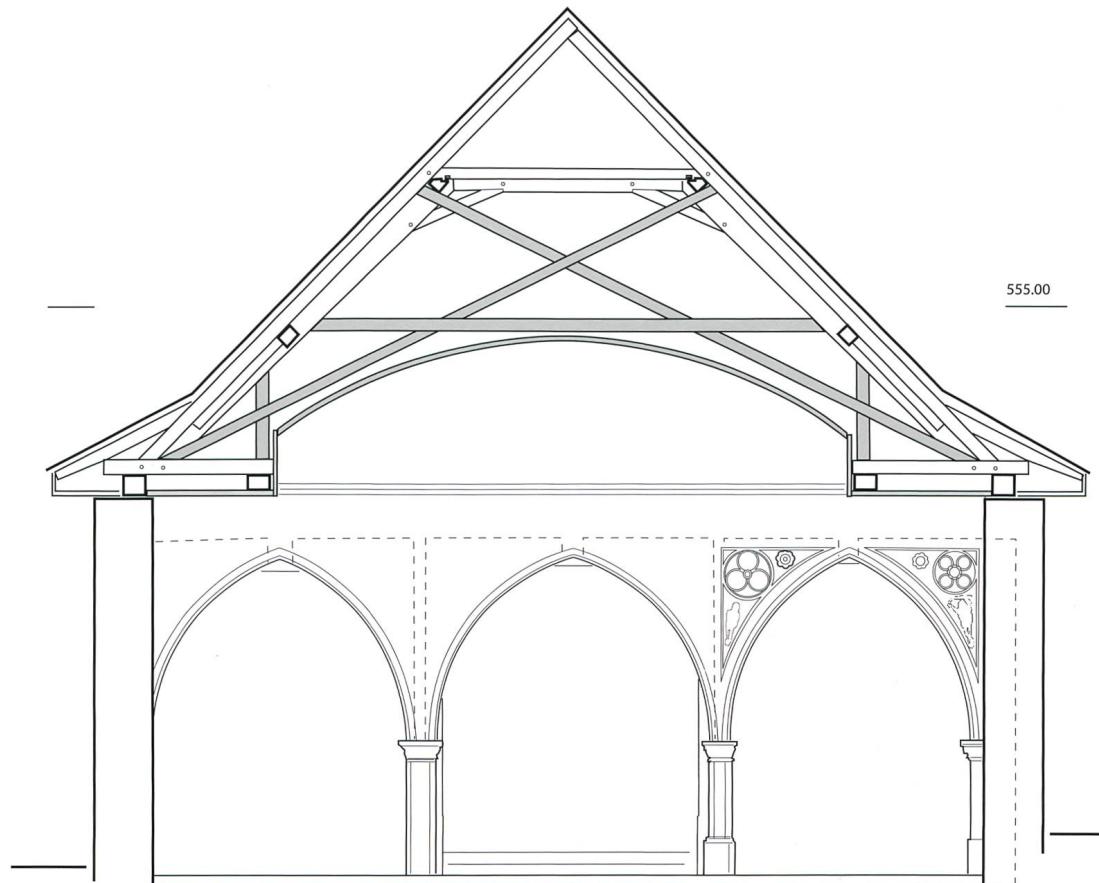
**Abb. / Fig. 13**  
 Querschnitt durch das Dachwerk im Langhaus mit Blick nach Osten (1:100); grau eingefärbt sind die Ergänzungen des 19. und 20. Jahrhunderts  
*Coupe transversale à travers la charpente de la nef en direction de l'est (1:100); en gris: rajouts des XIX<sup>e</sup> et XX<sup>e</sup> siècles*

Das Dachwerk über dem Langhaus wurde um 1645 vollständig erneuert, wie die dendrochronologischen Untersuchungen ergaben<sup>36</sup>. Ausgeführt wurde ein Sparrendach mit hochliegender Kehlbalkenlage, einem hohen liegenden Stuhl und aufgeblatteten Andreaskreuzen als Windverband (letzterer nur stellenweise erhalten) (Abb. 13). Die übrigen Verbindungen sind gezapft. Bundzeichen sind in Form von römischen

Ziffern eingekerbt, wobei die Zählung von Leergespärren und Bundachsen nicht unterscheiden wird, sondern einheitlich durchzählt. Im heutigen Zustand enden die Deckenbalken alle in Form von Stichbalken am Ansatz der 1952 erneuerten gewölbten Holzdecke. Leider lässt sich nicht mehr feststellen, ob die Zerrbalken ehemals durchliefen oder bereits mehrheitlich als Stichbalken bestanden und nur einzelne als Zugbänder durchgingen. Die Kreuzstreben mit Zangenkonstruktionen, die das heutige Dachwerk stabilisieren, sind modern und wurden vermutlich bei Erneuerung der Holzdecke im Langhaus 1952 eingefügt. Hinweise auf eine früher vorhandene Holzwölbung im Langhaus gibt es nicht.

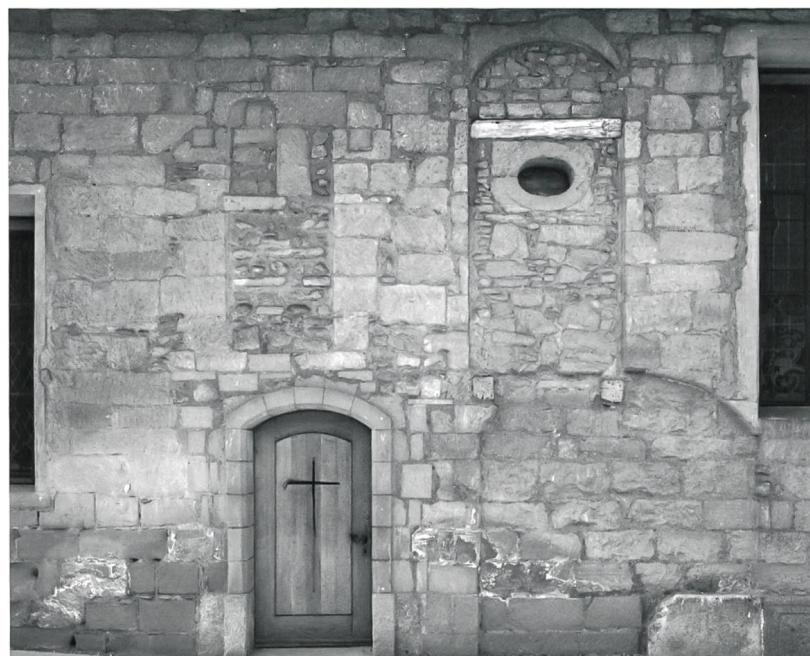
**Abb. / Fig. 14**  
Teilansicht der Nordseite  
*Vue partielle de la façade nord*

Unterhalb der westlichen, später durch ein Oculusfenster ersetzen Öffnung befindet sich eine flache Einnischung in die Mauer, die oben segmentbogig schliesst (Tiefe zirka 0,1 m, Höhe zirka 2,5 m, Breite 2,15 m; vgl. Abb. 2a und 14). Darunter und daneben befinden sich zwei fragmentierte Grabplatten im Sockelbereich. Farbreste in der Nische zeugen von einer früheren Ausmalung. Es kann angenommen werden, dass sich hier die Grablege der Stifter der Freiburger Johanniterkommende befand, die in Quellen des 17. Jahrhunderts als an der Nordseite befindlich erwähnt ist<sup>38</sup>. Zu diesem Zeitpunkt war ein Dach über der Grablege in schlechtem Zustand und musste erneuert werden. Die Balkenköpfe, die sich im unteren Bereich der westlichen hochgelegenen Zugangsöffnung befinden, bereits deren Schwelle ersetzen und damit nach der Aufgabe des Zugangs eingefügt worden sein müssen, sind wahrscheinlich Teil dieser Dachkonstruktion. Sie weisen noch Farbreste auf und gehörten daher wohl zu der Grabgestaltung. Dendrochronologisch lassen sie sich
