Die Murtener Hauptgasse von der Stadtgründung bis heute

Autor(en): **Kündig, Christian**

Zeitschrift: **Cahiers d'archéologie fribourgeoise = Freiburger Hefte für Archäologie**

Band (Jahr): **14 (2012)**

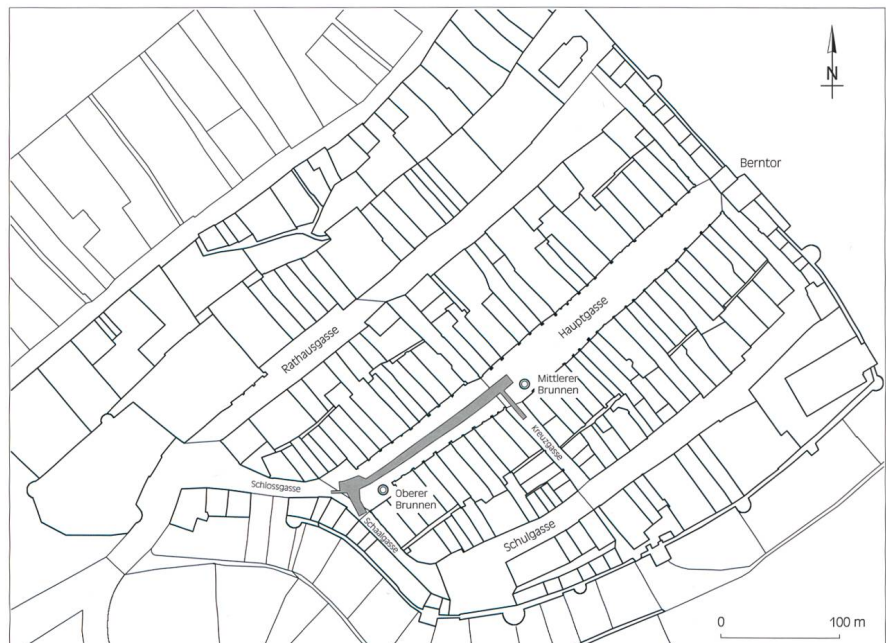
Abb. 1 Plan der Stadt Murten mit Eintragung des untersuchten Abschnitts der Hauptgasse (© swisstopo JA100062)

Im Zuge der Leitungserneuerung und der Erstellung einer neuen Meteorwasserleitung wurde in der Murtener Hauptgasse, im Abschnitt zwischen der Kreuzgasse und den Anschlüssen im Bereich der Schaal- und der Schlossgasse, die gesamte Pflasterung entfernt (Abb. 1)¹. Diese Massnahmen gaben Anlass zu baubegleitenden archäologischen Untersuchungen, die zwischen März und Juni 2011 stattfanden und Einblicke in den Untergrund des mittelalterlichen Gassenzuges gewährten.

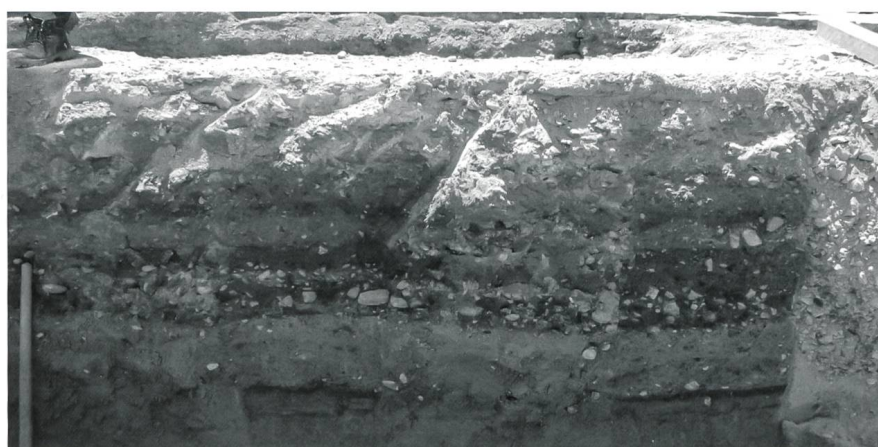
Abb. 3 Die mit Brandschutt durchsetzte Schicht im Bereich vor der Hauptgasse Nr. 2 (breites, dunkles und steiniges Band in der Profilmitte); die Pflasterung von 1820-1825 lag höher als die auf dem Bild ersichtliche Terrainoberkante

Eine deutliche Trennung in der Schichtung zeichnet sich erst durch den grossen Stadtbrand von 1416 ab. Sie wird durch eine aschenhaltige Schicht vor der Hauptgasse Nr. 6 sowie durch Brandschutt und Abbruchmaterial in den darüber liegenden Schichten angezeigt (Abb. 3).
