# Chronique archéologique 2011 = Archäologischer Fundbericht 2011

Zeitschrift: **Cahiers d'archéologie fribourgeoise = Freiburger Hefte für Archäologie**

# Chronique archéologique / Archäologischer Fundbericht 2011

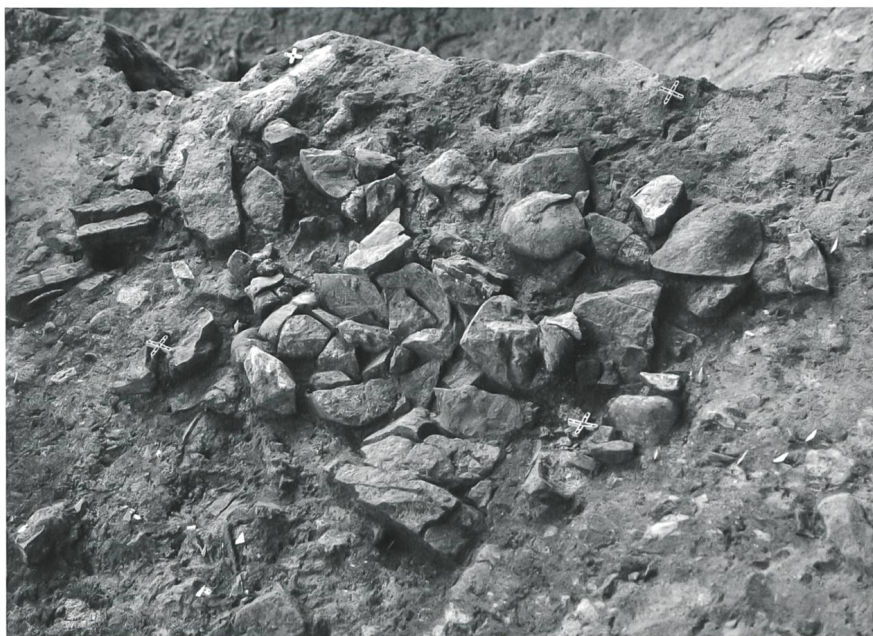
Fig. 2 Arconciel/La Souche. Foyer à remplissage dense de galets éclatés

Comme lors des années précédentes, une belle série de structures foyères a pu être documentée (fig. 2). C'est d'ailleurs dans le remplissage de l'une d'entre elles que le premier et pour l'instant unique tesson de céramique a été découvert. Il s'agit malheureusement d'un fragment de panse non décoré, mais qui, sur la base de deux datations radiocarbone réalisées sur des échantillons de charbon de bois et d'os prélevés à proximité immédiate, peut être daté du début du V<sup>e</sup> millénaire avant J.-C. (Ua-43315: 5995±43 BP et Ua-43129: 6032±33 BP). Rappelons que pour cette époque en Suisse occidentale, les vestiges en céramique découverts demeurent encore extrêmement rares. D'intéressants témoins du travail du bois de cerf et des roches siliceuses ont également pu être récoltés, complétant ainsi la très riche collection accumulée depuis le début des opérations dans l'abri.

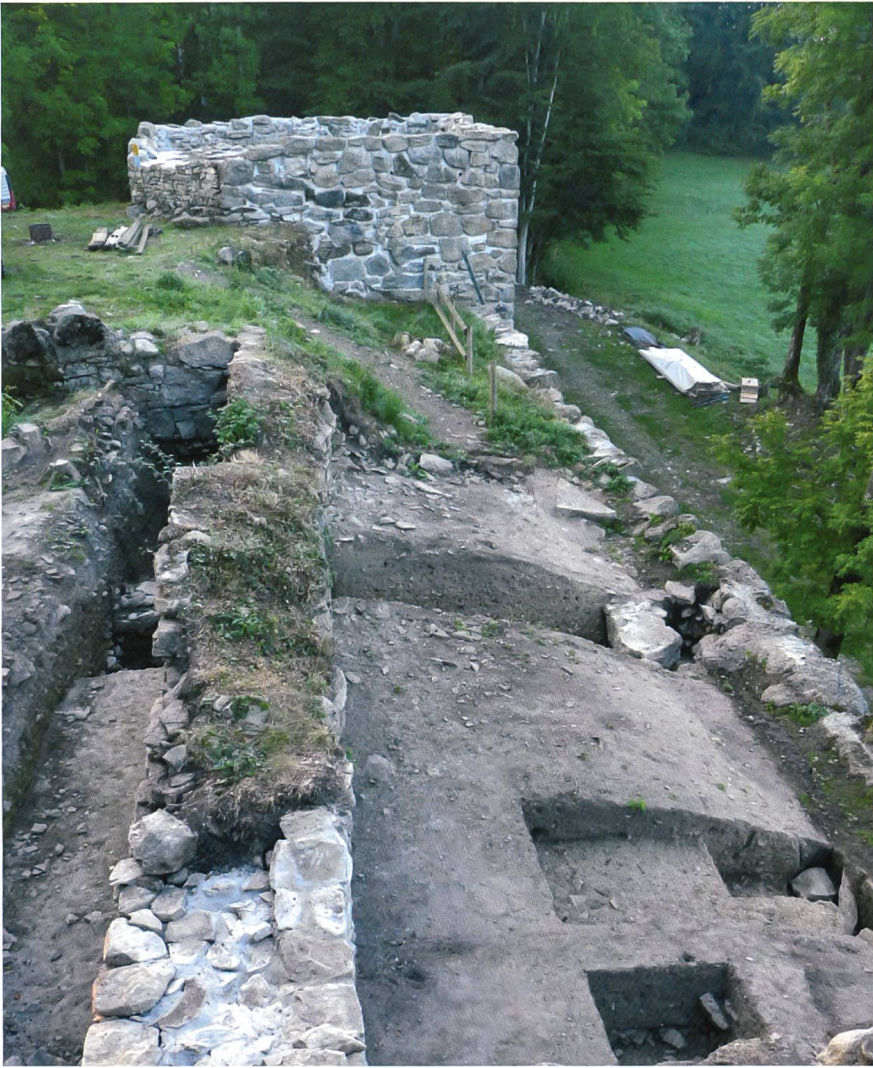
**Fig. 3** Bossonnens/Château. Vue vers le sud sur l'ancien mur d'enceinte et le donjon quadrangulaire. Etat après la fouille de 2011

4. L'érection du donjon quadrangulaire et du mur mégalithique maçonné (fig. 3) qui lui est lié constitue une intervention marquante pour le site. Le donjon se retrouve alors quasiment au milieu de la limite occidentale de l'ancienne

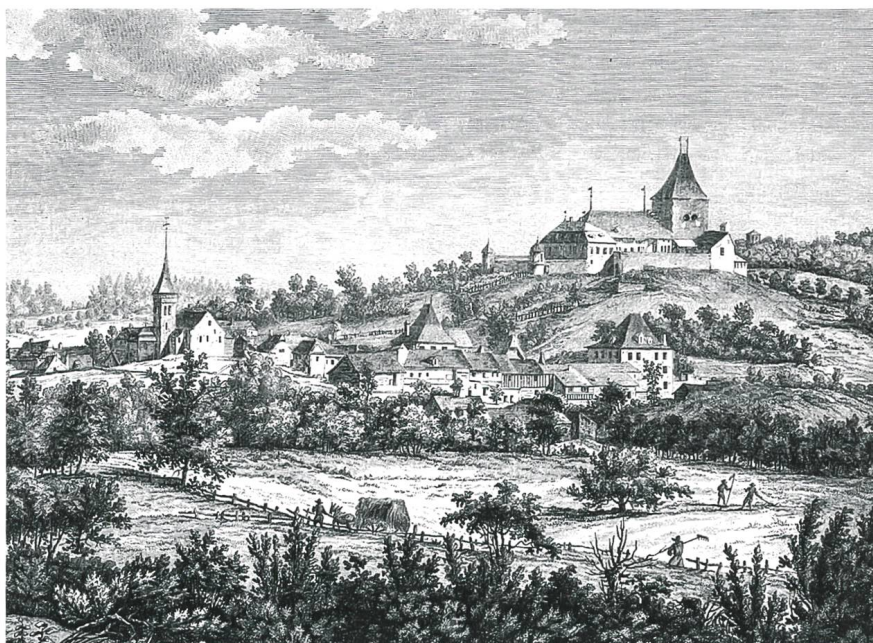
Fig. 4 Châtel-Saint-Denis/Château. Vue générale de l'est vers 1780, gravure de Louis Joseph Masquelier d'après un dessin de J.-A. Jendrich (collection privée)

L'annexe nord-est a été érigée au XVIII<sup>e</sup> siècle, avant 1750; J.-A. Jendrich et Louis Joseph Masquelier l'ont représentée avec un simple toit en appentis dont le faite rejoint celui de la courtine (fig. 4). Il est probable que cette annexe soit contemporaine de la galerie qui a été construite devant le corps de logis en 1727. En 1736, l'aile sud a été érigée contre la courtine médiévale, à l'emplacement d'un ancien ouvrage défensif.

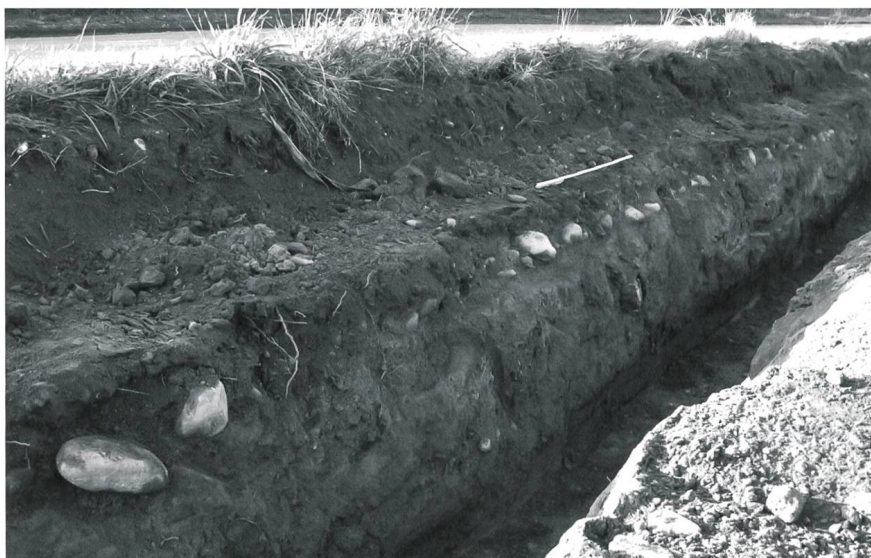
Abb. 6 Courgevaux/Le Marais. Reste des Strassenfundaments aus Geröllsteinen

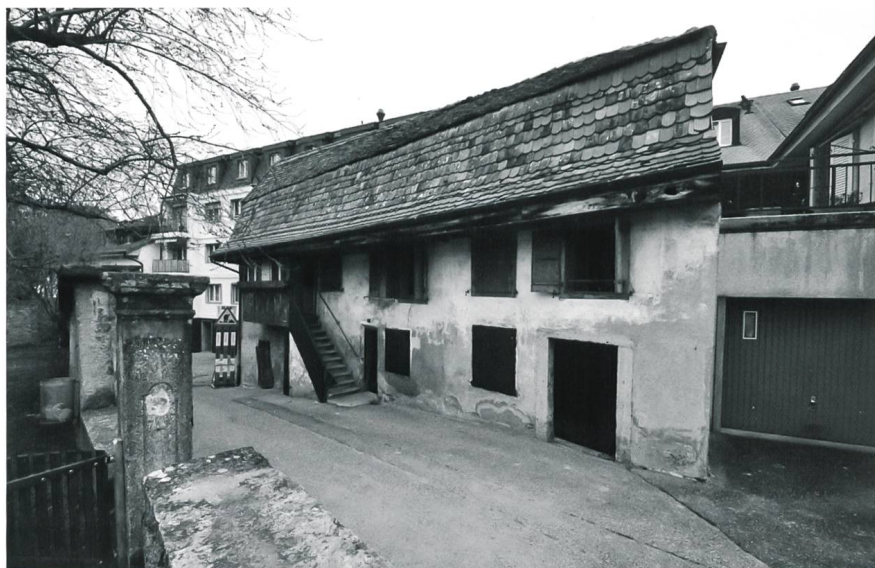
**Fig. 8** Estavayer-le-Lac/Ruelle de la Fausse-Porte 6. Vue générale de la façade sud de la maison avant les travaux

La transformation de cette pittoresque maison (fig. 8) sise à la limite septentrionale du premier bourg d'Estavayer-le-Lac – vers 1220-1230 – a fait l'objet de datations dendrochronologiques préventives par le Service des biens culturels. Le bâtiment se trouve en effet sur une parcelle qui était adossée à l'enceinte médiévale longeant le ruisseau du Merdasson et qui avait été intégrée à la propriété urbaine de Humbert le Bâtard dès 1408.

Le bâtiment actuel, de 14 m de longueur, présente un plan trapézoïdal sans doute dicté par le tracé de la ruelle de la Fausse-Porte. Sa profondeur dans l'œuvre passe de 6 m à l'est à moins de 2 m à l'ouest. Le panorama de Joseph Hörtner de 1599 montre deux bâtiments contigus, mais leur représentation trop schématisée ne permet pas de préciser s'ils possédaient déjà un étage sur rez-de-chaussée comme aujourd'hui. Toutefois, l'absence de fenêtre exclut la présence de logement, ce que confirment les sources qui signalent des étables jusqu'à la fin du XVIII<sup>e</sup> siècle. Ces deux constructions ont manifestement été érigées d'un seul tenant, car à l'intérieur, l'ancien mur mitoyen s'adosse à la façade nord qui reprend

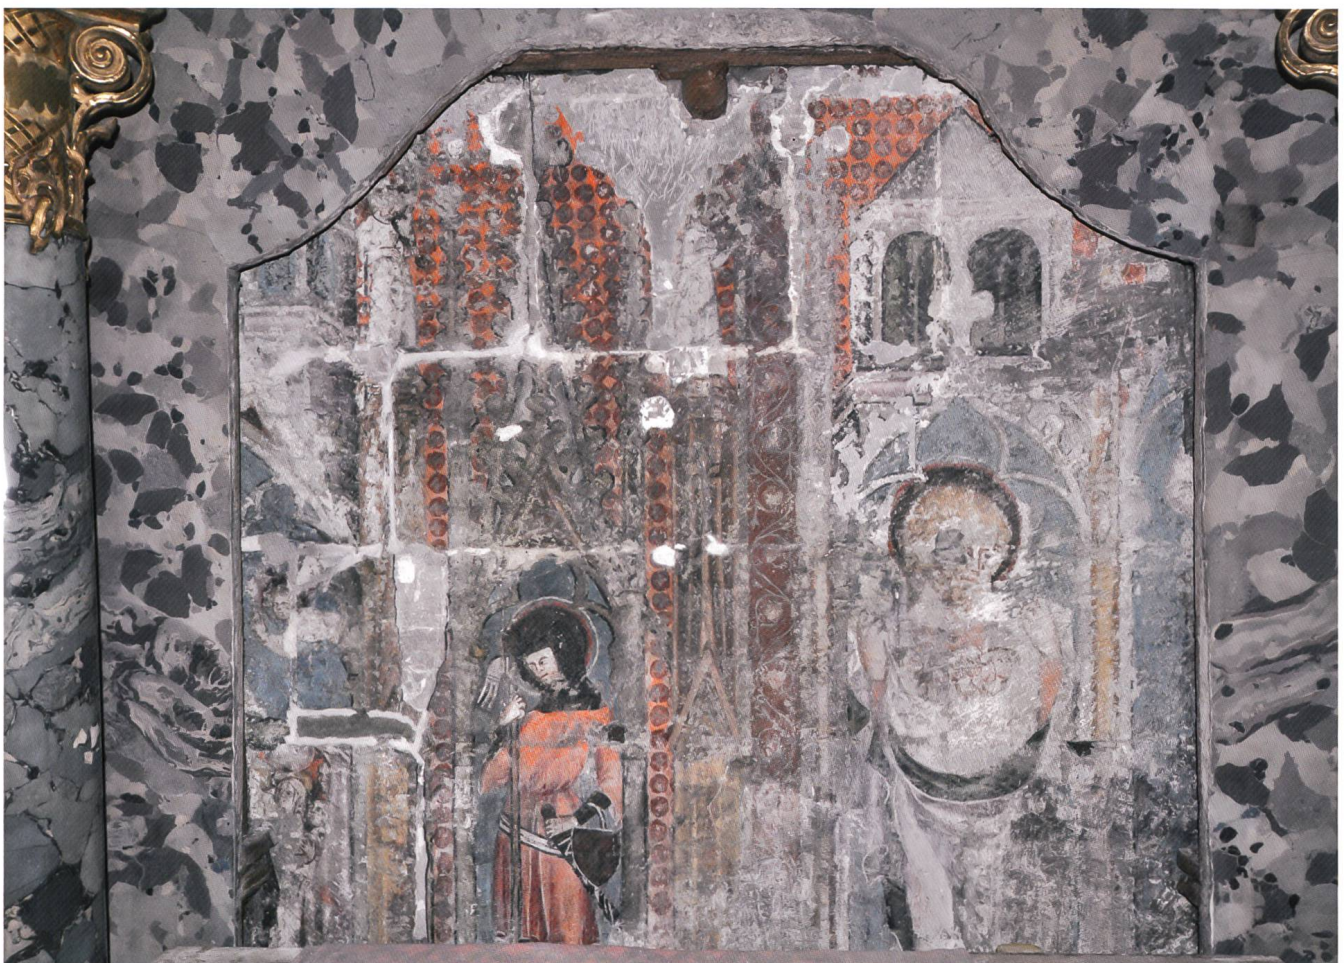
Abb. 11 Freiburg/Kathedrale St. Nikolaus. Freigelegte Wandmalerei hinter dem Seitenaltar vor der Ostwand des Nordseitenschiffs

Hinter und neben dem Seitenaltar (1753, Kern mittelalterlich) wurden an der Ostwand Reste gotischer Wandmalerei (Abb. 11) der ersten Hälfte des 14. Jahrhunderts von herausragender Qualität entdeckt: unter gemalter Architekturdarstellung aus variierenden und nicht symmetrisch angeordneten Tabernakeln sind unter anderem Abraham, Michael, Christophorus, wohl Mauritius und Nikolaus mit den drei Jungfrauen sowie im oberen Bogenfeld vermutlich ein Jüngstes Gericht dargestellt. Darüber trug eine abgeschlagene Konsole vermutlich eine Skulptur, vielleicht dem Altarpatrozinium entsprechend ein Marienbild. Dieses Wandbild gehört zu den qualitativvollsten Werken seiner Zeit im Freiburger Raum. Hinter dem Altar von 1753 liegt auch der ursprüngliche Zugang zum Chortreppenturm, der durch die Errichtung des Altares von innen unzugänglich wurde.

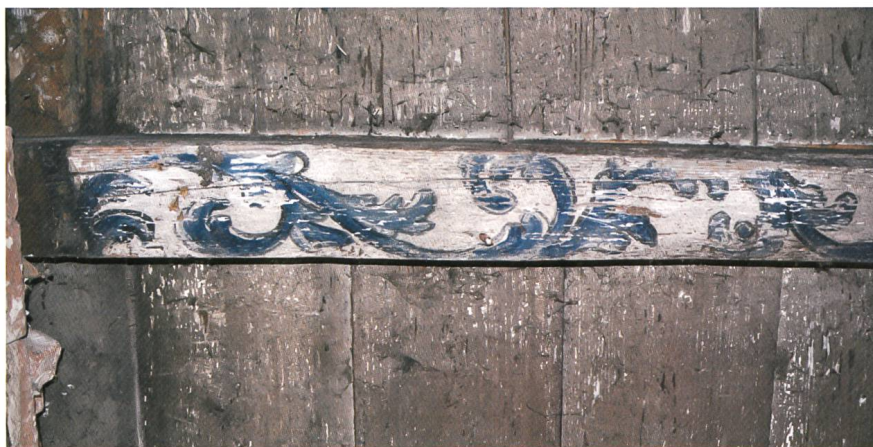
Fig. 12 Fribourg/Karrweg 2. Détail du plafond de la pièce principale du premier étage (fin du XVII<sup>e</sup> siècle)

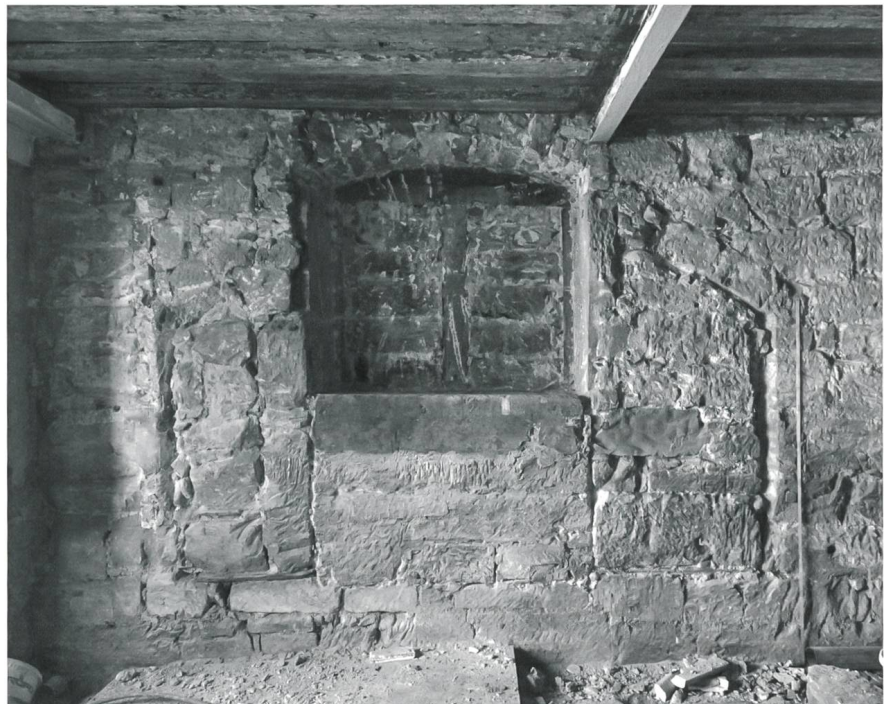
**Fig. 13** Fribourg/Rue de la Samaritaine 40. Ancienne arcade (seconde moitié du XIV<sup>e</sup> siècle), puis fenêtre de l'échoppe du rez-de-chaussée (XVI<sup>e</sup> siècle)

l'échoppe donnant sur la rue, dont les murs étaient initialement crépis, l'était par la probable arcade. La distribution des espaces de la maison obéit au schéma classique qui place les pièces habitables aux extrémités et les cuisines ainsi que la cage d'escalier au centre de l'immeuble. L'accès au bâtiment se faisait déjà de la rue, par une porte située au même emplacement qu'aujourd'hui. Au XV<sup>e</sup> siècle, la poutraison de l'échoppe et du couloir a été remplacée par l'actuelle alors que les parois de l'échoppe ont été revêtues de boiseries.

donc vraisemblablement à la seconde moitié du XIV<sup>e</sup> siècle ou à la première moitié du XV<sup>e</sup> siècle, les trois niches à linteau sur coussinets de la cave plaidant plutôt en faveur de la datation ancienne. Au rez-de-chaussée, la poutraison de solives parallèles aux murs mitoyens de la partie donnant sur la rue n'a pas pu être rattachée à cette première phase, car les deux poutres de rive qui la supportent ont été remplacées à la fin du XIX<sup>e</sup> siècle par des poutrelles métalliques. Il subsiste cependant les traces, côté oriental, d'une arcade ou du moins d'une large baie, de deux niches et d'une fenêtre d'origine; une pièce dotée d'un âtre et située dans la partie centrale de la maison était éclairée par cette fenêtre tandis que

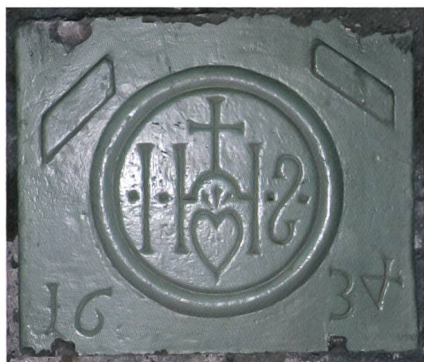
**Fig. 15** Gruyères/Bourg 7. Plaque de molasse de l'ancien poêle de l'échoppe

Les poêles ont tous été démontés, mais il en subsiste d'intéressants éléments dans la cave, dont une plaque portant la date de l'année 1634 (fig. 15), ce qui en fait l'un des plus vieux fourneaux en molasse du canton – le plus ancien connu se trouve à Enney et remonte à 1627.

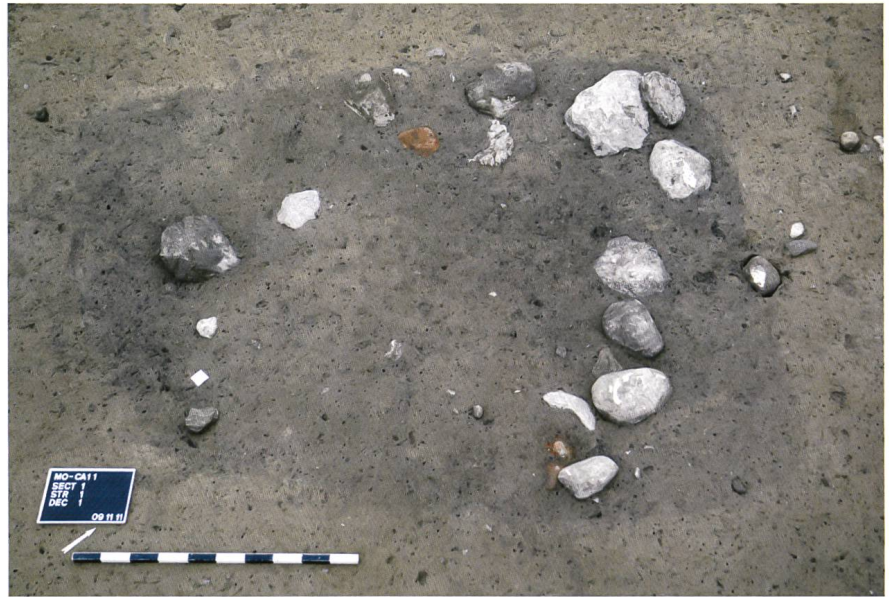
Fig. 16 Montagny-la-Ville/Chemin de la Cabuche: l'une des grandes fosses mises au jour

prélèvements de charbon provenant d'une des deux grandes fosses et d'un foyer (Ua-43164: 921±30 BP et Ua-43165: 845±30 BP) tendent à démontrer que ces structures sont légèrement plus récentes d'un à deux siècles. (ld, rb, fmc, mm)

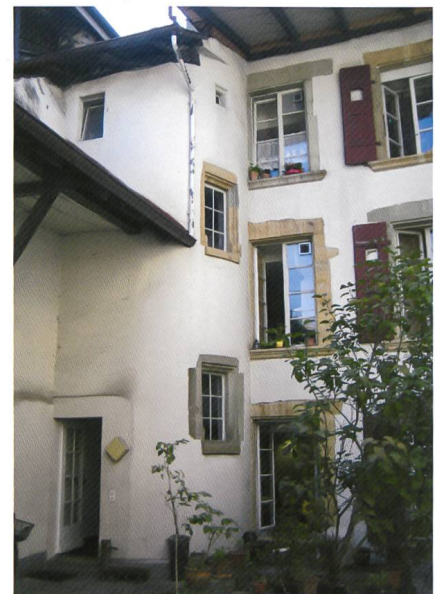
Abb. 18 Murten/Hauptgasse 13. Hofseitige Ansicht mit älterem Treppenturm

gut erhaltene Ausstattungselemente des 18. Jahrhunderts auf (Kachelofen, Parkettböden, Wandtäfer, Wandschränke und Türblätter). Die Erschliessung der oberen Geschosse erfolgt über einen hofseitigen Treppenturm, der noch aus der Zeit vor der Zusammenlegung der Gebäude stammt (wohl aus dem 17. Jahrhundert; Abb. 18). Auch im Inneren, namentlich im zweiten Obergeschoss, sind Fachwerkwände, Reste von Wandfassungen mit floralen Motiven und Balkendecken erhalten, die noch älteren Bauphasen vor dem 18. Jahrhundert angehören (dendrochronologische Proben wurden noch nicht ausgewertet; vgl. LRD11/R6527PR). Das Dachwerk übergreift die gesamte Hausbreite und dürfte in der Zeit um 1738 entstanden sein. Eine Ziegelbodenplatte im Dachraum trägt als Verzierung die Jahreszahl 1738. Nur zur Hauptgasse hin ist das Dachwerk aller-

dings einheitlich und stellt eine Verbindung aus Sparren- und Pfettendach dar (Sparren liegen auf Pfetten auf, sind unten jedoch in Stichbalken eingezapft, die die Zerrbalken ersetzen). Nord- beziehungsweise hofseitig hingegen weist die Dachfläche einen Knick auf: Kurze obere Sparren verlaufen steiler, während die unteren, längeren, flacher geneigt sind und so auch den Treppenturm bedecken. Hierbei könnte es sich um eine spätere Aufstockung des hofseitigen Bereiches handeln, falls diese Lösung nicht bereits der Bauzeit angehört. (dh)

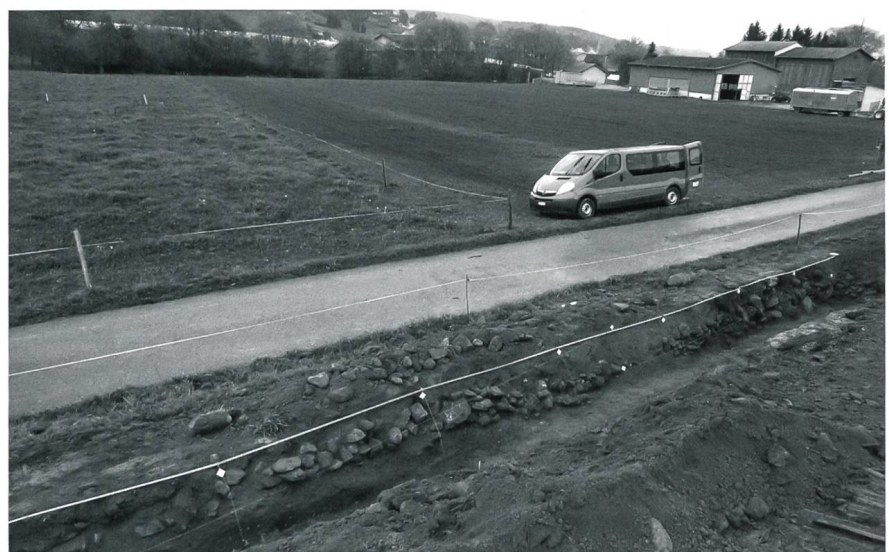
Fig. 19 Rue/Route des Echelettes. Tronçon d'une ancienne route, peut-être antique, remontant de la Broye vers Vuarmarens

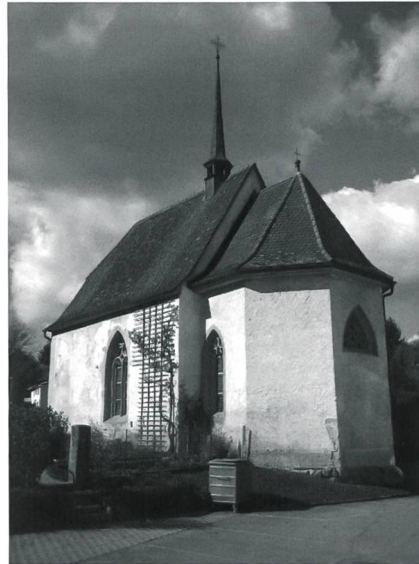
Abb. 20 Wünnewil-Flamatt/Sensebrücke. Kapelle St. Beatus, Ansicht von Südosten

Die Kapelle besteht als Saalraum mit eingezogenem, polygonal schliessendem Chor (Abb. 20). Der Bau wurde 1602 errichtet (mehrfach datiert, aussen an der nordöstlichen Chorwand, innen am Chorbogen). Interessante Masswerkformen sowie Reste einer aufwendigen Aussendekoration als Umrahmung der Fenster und eine qualitätvolle Innenausmalung bezeugen einen hohen Anspruch. Eine teilweise Neudekoration erfolgte 1763. Im Rahmen der Untersuchungen zeigte sich, dass der Bau keine wesentlichen späteren Veränderungen erfahren hat. Lediglich ein ehemals rundbogiger Giebelabschluss, dessen Spuren im Putz erhalten sind, und ein Oculusfenster über dem Eingangsportal wurden durch das bestehende niedrigere Vorzeichen mit Halbwalmdach ersetzt (bezeichnet MIBH 1733). Für den Einbau eines Wandschranks wurde eine grossformatige Öffnung in der Chorwand angelegt und aussen mit Ziegeln verschlossen (20. Jahrhundert). Das Dachwerk, ein Sparrendach mit liegendem Stuhl im Hauptgeschoss, einem stehenden Stuhl über der Kehlbalenlage, Andreaskreuzen als Aussteifung und mit überwiegend geblatteten Verbindungen, dürfte der Bauzeit um 1600 angehören (dendrochronologische Proben wurden nicht entnommen). (dh)
