Zeitschrift:	Cahiers d'archéologie fribourgeoise = Freiburger Hefte für Archäologie
Herausgeber:	Service archéologique de l'Etat de Fribourg
Band:	14 (2012)
Rubrik:	Chronique archéologique 2011 = Archäologischer Fundbericht 2011

Chronique archéologique / Archäologischer Fundbericht 2011

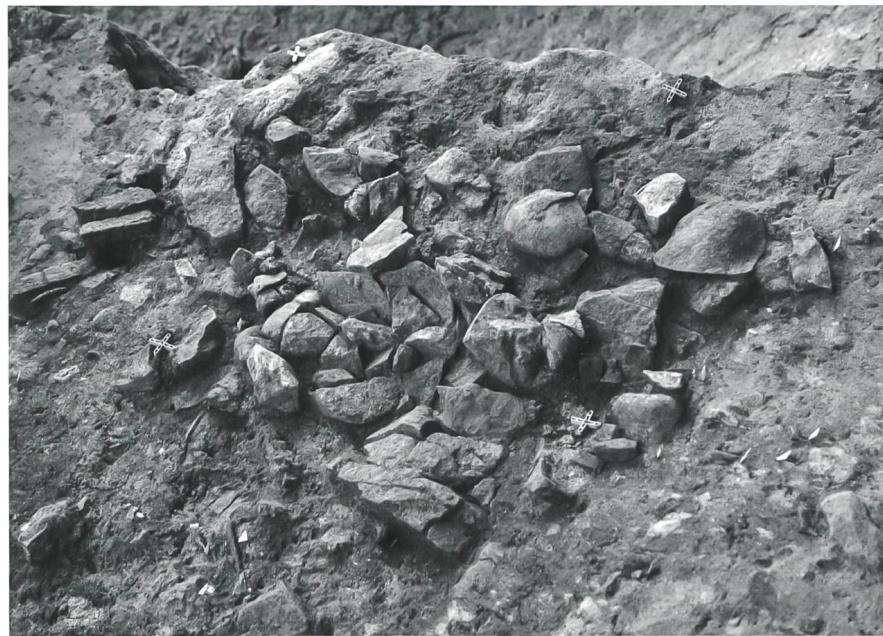
Comme lors des années précédentes, une belle série de structures foyères a pu être documentée (fig. 2). C'est d'ailleurs dans le remplissage de l'une d'entre elles que le premier et pour l'instant unique tesson de céramique a été découvert. Il s'agit malheureusement d'un fragment de panse non décoré, mais qui, sur la base de deux datations radiocarbone réalisées sur des échantillons de charbon de bois et d'os prélevés à proximité immédiate, peut être daté du début du V^e millénaire avant J.-C. (Ua-43315: 5995±43 BP et Ua-43129: 6032±33 BP). Rappelons que pour cette époque en Suisse occidentale, les vestiges en céramique découverts demeurent encore extrêmement rares. D'intéressants témoins du travail du bois de cerf et des roches siliceuses ont également pu être récoltés, complétant ainsi la très riche collection accumulée depuis le début des opérations dans l'abri.

Fig. 2 Arconciel/La Souche. Foyer à remplissage dense de galets éclatés

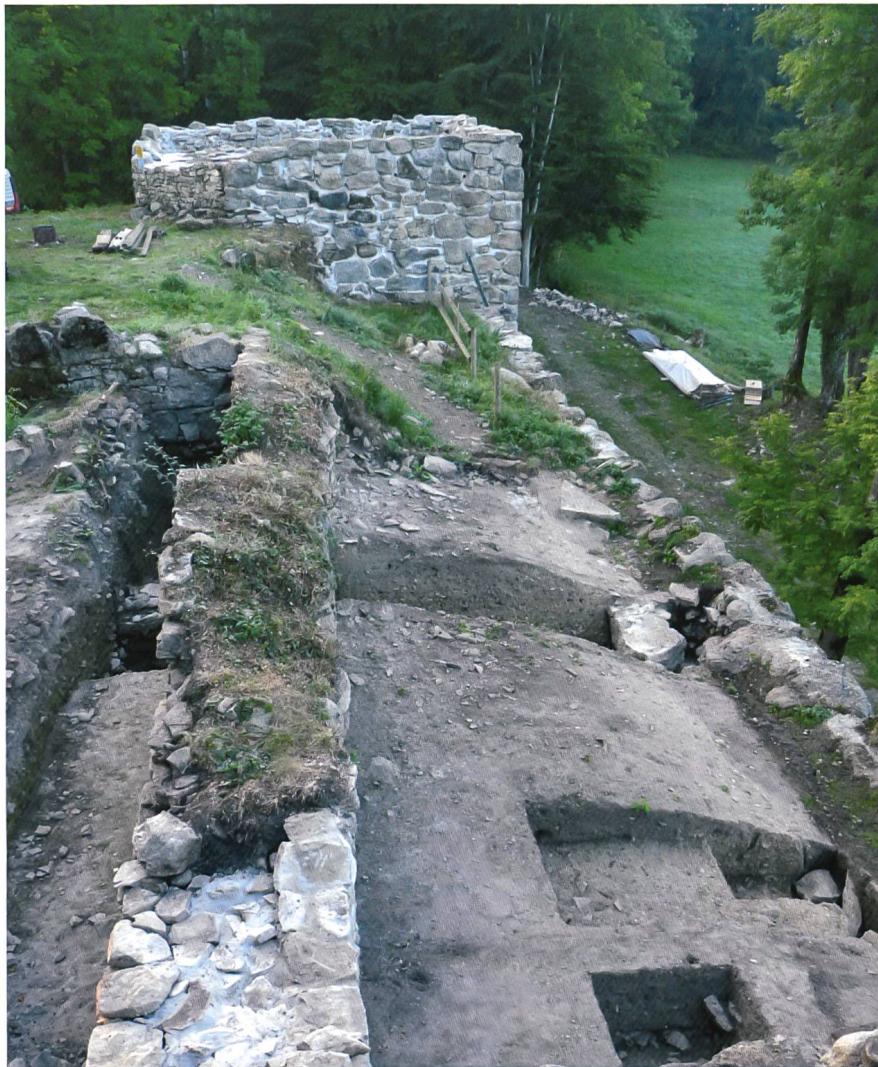
4. L'érection du donjon quadrangulaire et du mur mégalithique maçoné (fig. 3) qui lui est lié constitue une intervention marquante pour le site. Le donjon se retrouve alors quasiment au milieu de la limite occidentale de l'ancienne

Fig. 3 Bossonens/Château. Vue vers le sud sur l'ancien mur d'enceinte et le donjon quadrangulaire. Etat après la fouille de 2011

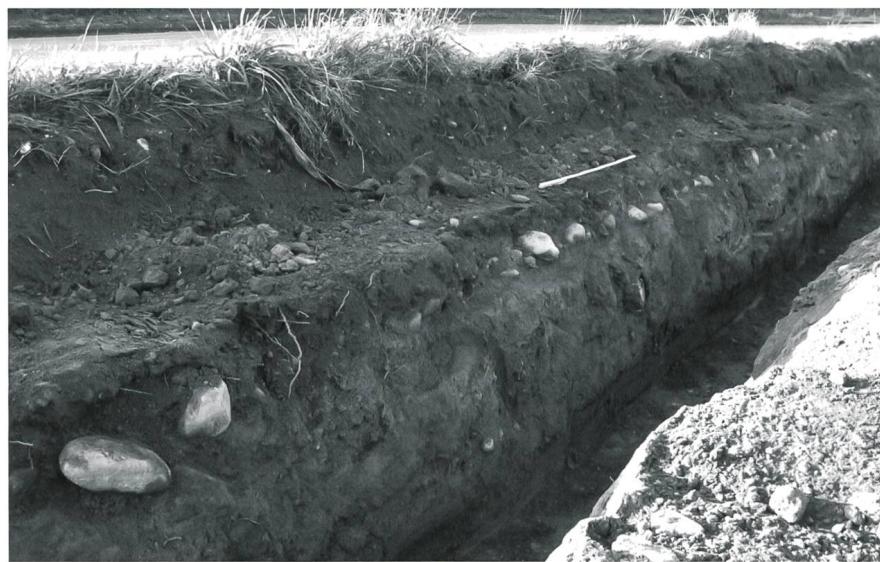
Abb. 6 Courgevaux/Le Marais. Reste des Strassenfundaments aus Geröllsteinen

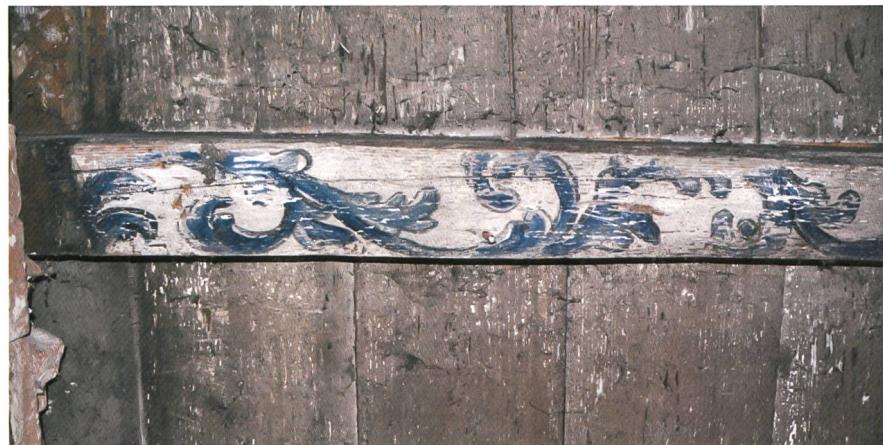
Fig. 12 Fribourg/Karrweg 2. Détail du plafond de la pièce principale du premier étage (fin du XVII^e siècle)

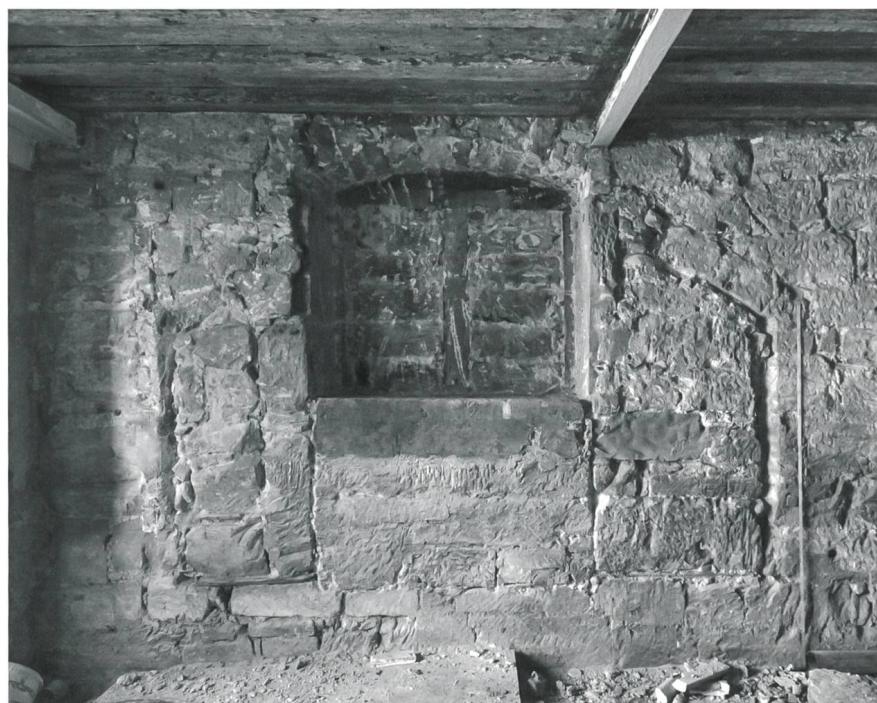
à l'échoppe donnant sur la rue, dont les murs étaient initialement crépis, l'était par la probable arcade. La distribution des espaces de la maison obéit au schéma classique qui place les pièces habitables aux extrémités et les cuisines ainsi que la cage d'escalier au centre de l'immeuble. L'accès au bâtiment se faisait déjà de la rue, par une porte située au même emplacement qu'aujourd'hui. Au XV^e siècle, la poutraison de l'échoppe et du couloir a été remplacée par l'actuelle alors que les parois de l'échoppe ont été revêtues de boisseries.

Fig. 13 Fribourg/Rue de la Samaritaine 40. Ancienne arcade (seconde moitié du XIV^e siècle), puis fenêtre de l'échoppe du rez-de-chaussée (XVI^e siècle)

donc vraisemblablement à la seconde moitié du XIV^e siècle ou à la première moitié du XV^e siècle, les trois niches à linteau sur coussinets de la cave plaident plutôt en faveur de la datation ancienne. Au rez-de-chaussée, la poutraison de solives parallèles aux murs mitoyens de la partie donnant sur la rue n'a pas pu être rattachée à cette première phase, car les deux poutres de rive qui la supportent ont été remplacées à la fin du XIX^e siècle par des poutrelles métalliques. Il subsiste cependant les traces, côté oriental, d'une arcade ou du moins d'une large baie, de deux niches et d'une fenêtre d'origine; une pièce dotée d'un âtre et située dans la partie centrale de la maison était éclairée par cette fenêtre tandis que

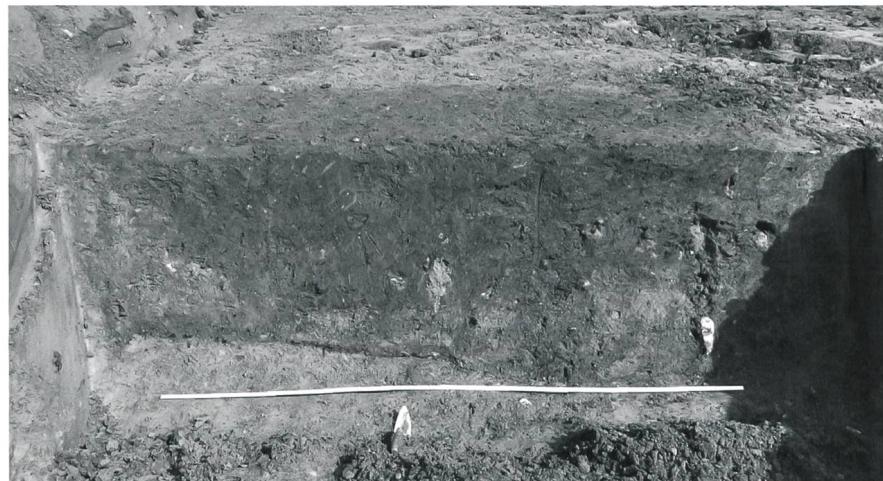
Fig. 14 Grolley/Au Gros Praz. Coupe du fond de cabane. Vue vers le nord

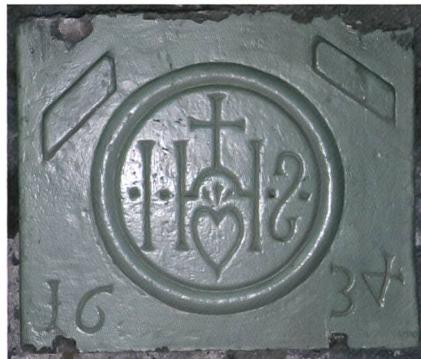
Fig. 15 Gruyères/Bourg 7. Plaque de molasse
de l'ancien poêle de l'échoppe

Les poêles ont tous été démontés, mais il
en subsiste d'intéressants éléments dans
la cave, dont une plaque portant la date de
l'année 1634 (fig. 15), ce qui en fait l'un des
plus vieux fourneaux en molasse du canton –
le plus ancien connu se trouve à Enney et
remonte à 1627.

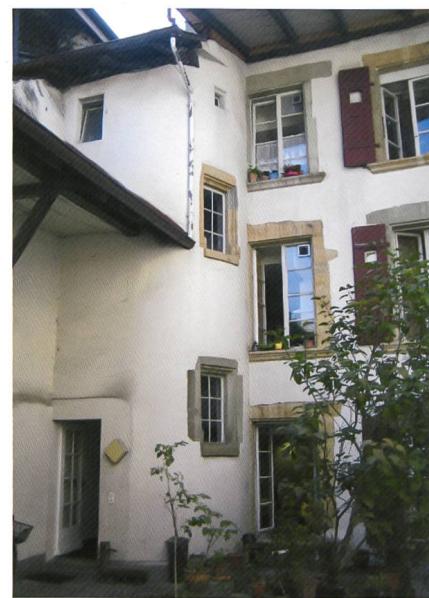
gut erhaltene Ausstattungselemente des 18. Jahrhunderts auf (Kachelofen, Parkettböden, Wandtäfer, Wandschränke und Türblätter). Die Erschliessung der oberen Geschosse erfolgt über einen hofseitigen Treppenturm, der noch aus der Zeit vor der Zusammenlegung der Gebäude stammt (wohl aus dem 17. Jahrhundert; Abb. 18). Auch im Inneren, namentlich im zweiten Obergeschoss, sind Fachwerkwände, Reste von Wandfassungen mit floralen Motiven und Balkendecken erhalten, die noch älteren Bauphasen vor dem 18. Jahrhundert angehören (dendrochronologische Proben wurden noch nicht ausgewertet; vgl. LRD11/R6527PR). Das Dachwerk übergreift die gesamte Hausbreite und dürfte in der Zeit um 1738 entstanden sein. Eine Ziegelbodenplatte im Dachraum trägt als Verzierung die Jahreszahl 1738. Nur zur Hauptgasse hin ist das Dachwerk aller-

Abb. 18 Murten/Hauptgasse 13. Hofseitige Ansicht mit älterem Treppenturm

dings einheitlich und stellt eine Verbindung aus Sparren- und Pfettendach dar (Sparren liegen auf Pfetten auf, sind unten jedoch in Stichbalken eingezapft, die die Zerrbalken ersetzen). Nord- beziehungsweise hofseitig hingegen weist die Dachfläche einen Knick auf: Kurze obere Sparren verlaufen steiler, während die unteren, längeren, flacher geneigt sind und so auch den Treppenturm bedecken. Hierbei könnte es sich um eine spätere Aufstockung des hofseitigen Bereiches handeln, falls diese Lösung nicht bereits der Bauzeit angehört. (dh)

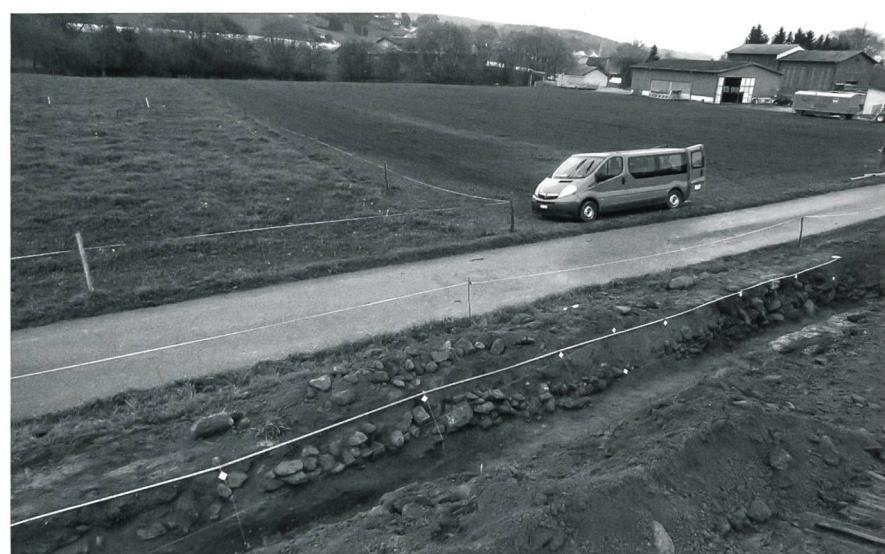
Fig. 19 Rue/Route des Echelettes. Tronçon d'une ancienne route, peut-être antique, remontant de la Broye vers Vuarmarens
