Zeitschrift: Cahiers d'archéologie fribourgeoise = Freiburger Hefte für Archäologie
Herausgeber: Service archéologique de l'État de Fribourg
Band: 14 (2012)

Rubrik: Chronique archéologique 2011 = Archäologischer Fundbericht 2011

Chronique archéologique / Archäologischer Fundbericht 2011

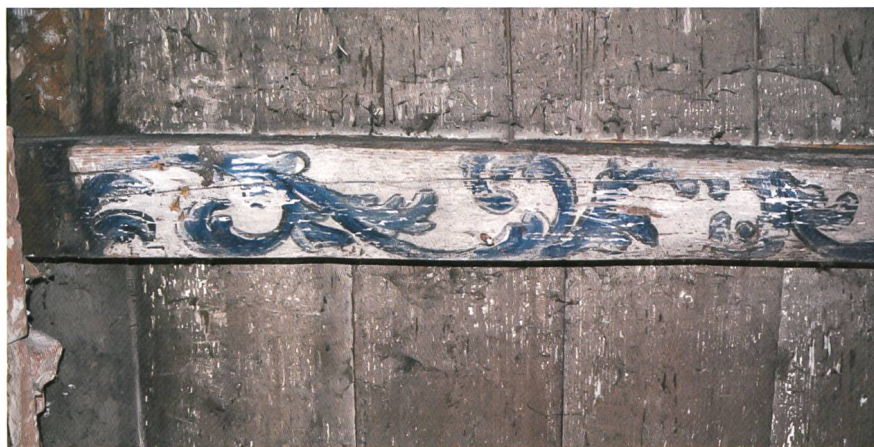
Fig. 12 Fribourg/Karrweg 2. Détail du plafond de la pièce principale du premier étage (fin du XVII^e siècle)
