Zeitschrift: Cahiers d'archéologie fribourgeoise = Freiburger Hefte für Archäologie

Band: 14 (2012)

Rubrik: Chronique archéologique 2011 = Archäologischer Fundbericht 2011

Chronique archéologique / Archäologischer Fundbericht 2011

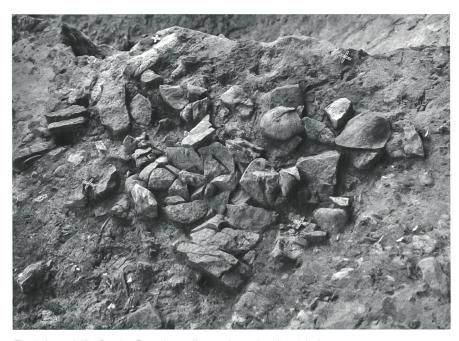
Fig. 2 Arconciel/La Souche. Foyer à remplissage dense de galets éclatés

Comme lors des années précédentes, une belle série de structures foyères a pu être documentée (fig. 2). C'est d'ailleurs dans le remplissage de l'une d'entre elles que le premier et pour l'instant unique tesson de céramique a été découvert. Il s'agit malheureusement d'un fragment de panse non décoré, mais qui, sur la base de deux datations radiocarbone réalisées sur des échantillons de charbon de bois et d'os prélevés à proximité immédiate, peut être daté du début du Ve millénaire avant J.-C. (Ua-43315: 5995±43 BP et Ua-43129: 6032±33 BP). Rappelons que pour cette époque en Suisse occidentale, les vestiges en céramique découverts demeurent encore extrêmement rares. D'intéressants témoins du travail du bois de cerf et des roches siliceuses ont également pu être récoltés, complétant ainsi la très riche collection accumulée depuis le début des opérations dans l'abri.

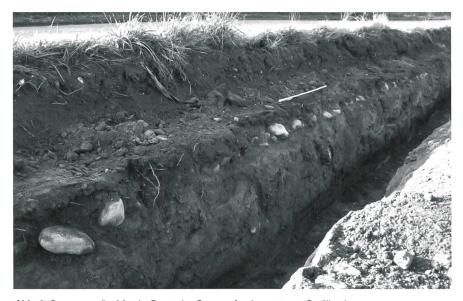
Abb. 6 Courgevaux/Le Marais. Reste des Strassenfundaments aus Geröllsteinen

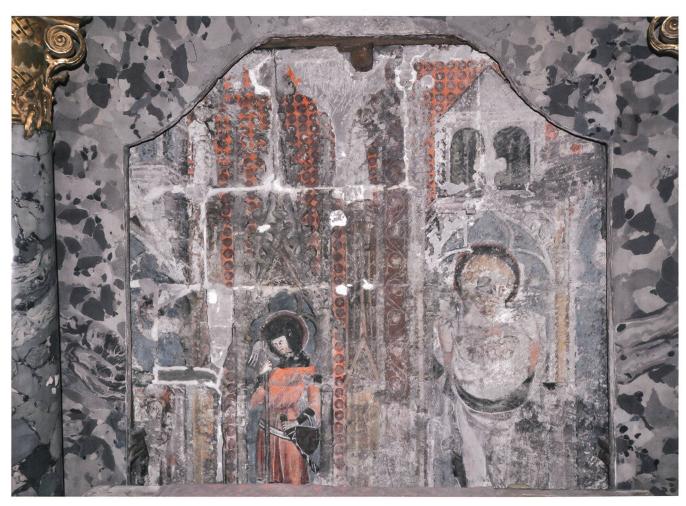
Abb. 11 Freiburg/Kathedrale St. Nikolaus. Freigelegte Wandmalerei hinter dem Seitenaltar vor der Ostwand des Nordseitenschiffs

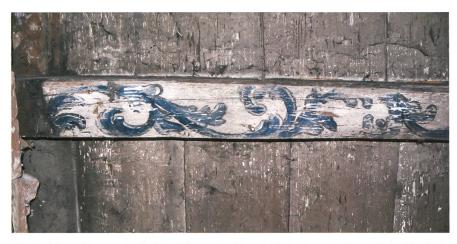
Fig. 12 Fribourg/Karrweg 2. Détail du plafond de la pièce principale du premier étage (fin du XVIIº siècle)

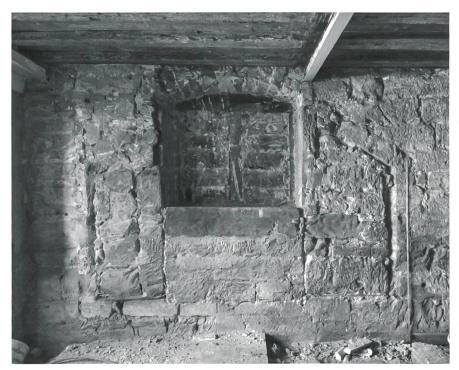
Fig. 13 Fribourg/Rue de la Samaritaine 40. Ancienne arcade (seconde moitié du XIV^e siècle), puis fenêtre de l'échoppe du rez-de-chaussée (XVI^e siècle)

l'échoppe donnant sur la rue, dont les murs étaient initialement crépis, l'était par la probable arcade. La distribution des espaces de la maison obéit au schéma classique qui place les pièces habitables aux extrémités et les cuisines ainsi que la cage d'escalier au centre de l'immeuble. L'accès au bâtiment se faisait déjà de la rue, par une porte située au même emplacement qu'aujourd'hui. Au XV[®] siècle, la poutraison de l'échoppe et du couloir a été remplacée par l'actuelle alors que les parois de l'échoppe ont été revêtues de boiseries.

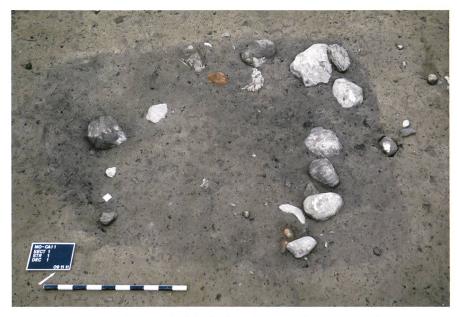
Fig. 16 Montagny-la-Ville/Chemin de la Cabuche: l'une des grandes fosses mises au jour

Les autres structures découvertes se répartissent de manière aléatoire sur l'ensemble de la surface ouverte. Dans l'état actuel des recherches, il est impossible de discerner une quelconque organisation dans l'agencement de ces différentes structures, ni de restituer le plan d'un habitat. Les résultats de deux datations radiocarbone réalisées à partir de

prélèvements de charbon provenant d'une des deux grandes fosses et d'un foyer (Ua-43164: 921±30 BP et Ua-43165: 845±30 BP) tendent à démontrer que ces structures sont légèrement plus récentes d'un à deux siècles. (Id, rb, fmc, mm)

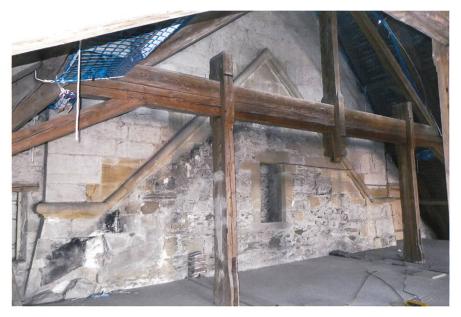
Abb. 17 Murten/Deutsche Kirche. Ansicht der westlichen Turmwand im Dachraum des Langhauses

An der westlichen Turmwand ist im Dachraum des Langhauses die frühere Dachschräge des mittelalterlichen westlichen Chorjoches deutlich erkennbar, auf die sich das Turmmauerwerk noch bezieht (Abb. 17). Dieses hatte dieselbe Breite wie der Turm, setzte jedoch die Firsthöhe des Langhauses fort, wie eine Zeichnung des Vorgängerbaus vor dem Abbruch von 1681 zeigt. Der frühere First lag zirka 5 m unter dem des Dachwerks von 1710. Profilierungen, Eckbossierungen und Sorgfalt des Turmmauerwerks lassen darauf schliessen, dass zum Zeitpunkt des Turmbaus noch kein Neubau des Langhauses vorgesehen war. (dh)

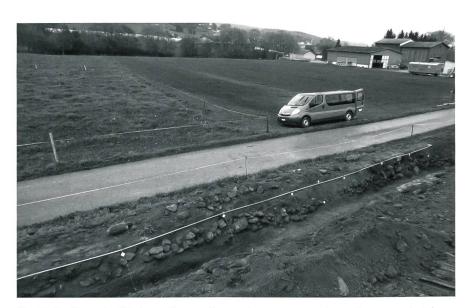
Fig. 19 Rue/Route des Echelettes. Tronçon d'une ancienne route, peut-être antique, remontant de la Broye vers Vuarmarens
