Jacques Monnier
 Henri Vigneau
 avec une contribution
 d'Elsa Mouquin

La localité de Schmitten a livré en 2004 ses premiers vestiges archéologiques du Moyen Age. Des fouilles récentes révèlent une occupation plus ancienne débutant à l'époque carolingienne, ainsi que des traces antiques et protohistoriques.

Schmitten en remontant le temps: les premières traces d'une occupation carolingienne

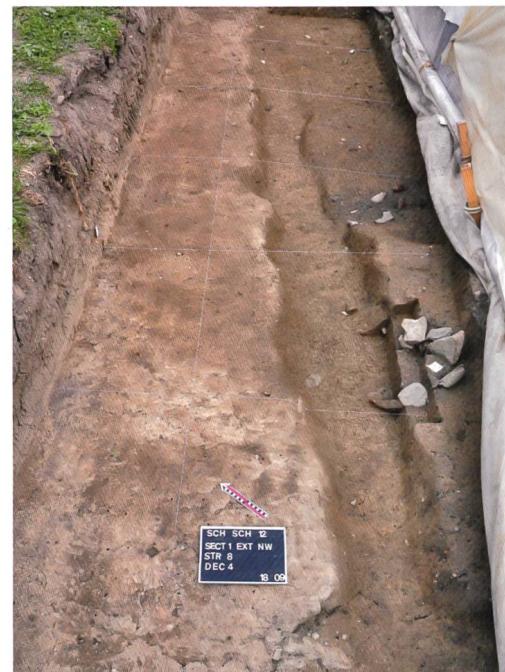
Fig. / Abb. 5
Fossé aval (ST 8), partiellement recoupé par des trous de poteau
Der hangabwärts liegende Graben (ST 8), der von Pfostenlöchern geschnitten wird

0,2 m). Orienté dans le sens de la pente, il est bien visible sur environ 6 m depuis sa jonction avec le fossé 7 – entamée par un sondage – puis se perd progressivement dans la partie aval de la terrasse (fig. 5).

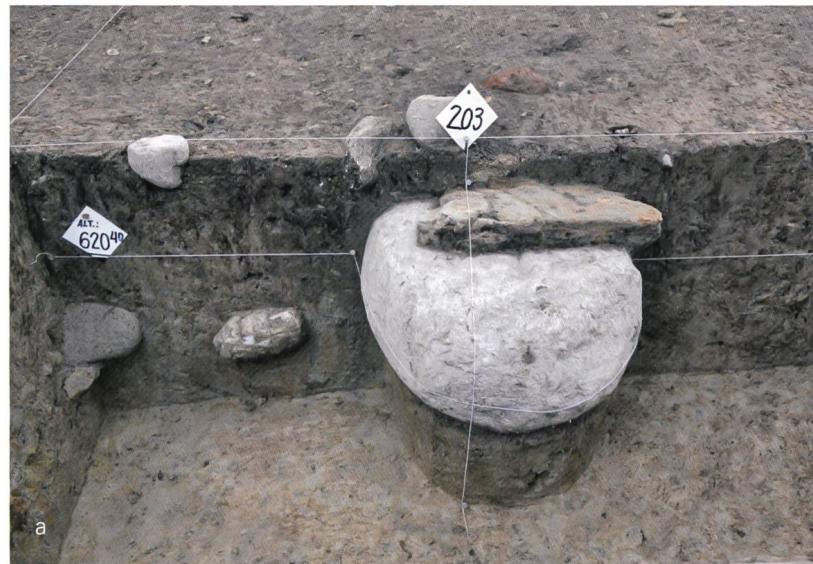
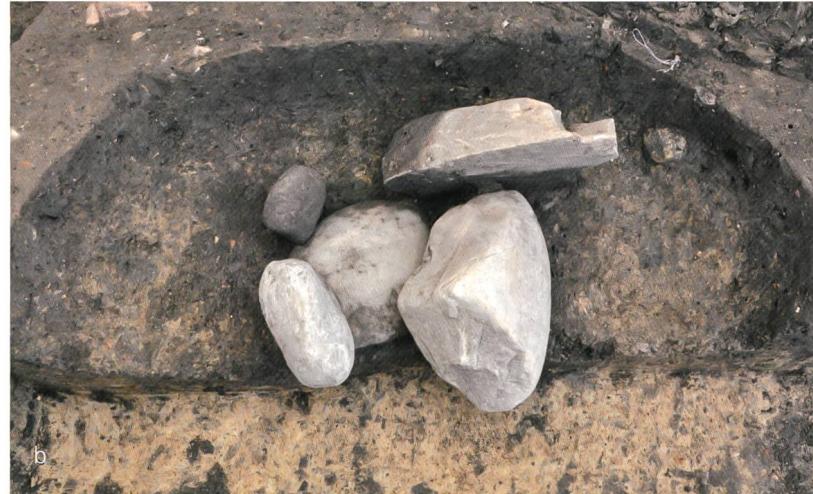
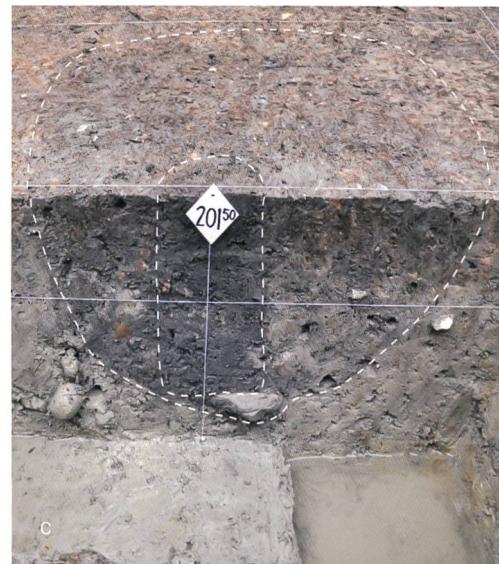
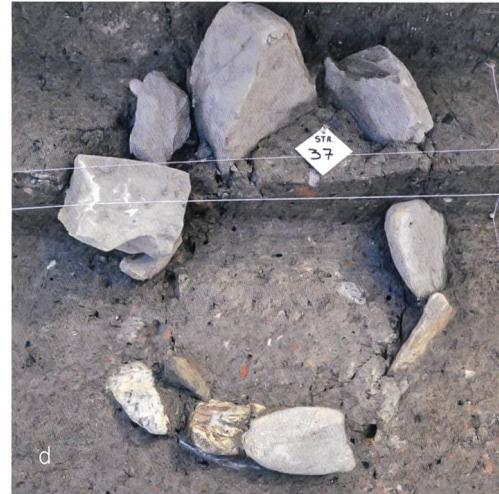
Fig. / Abb. 7

Trous de poteau

a) à puissants éléments de réglage de hauteur (ST 15); b) à éléments de réglage et calages latéraux (ST 9); c) à élément de réglage de hauteur et trace du poteau encore bien visible (ST 17); d) à calage massif sur tout le pourtour (ST 37)

Le premier groupe comprend douze fosses (ST 9, 13, 15, 17, 18, 19, 20A, 26, 39, 40, 41, 44) présentant un réglage de hauteur constitué d'un à trois éléments lithiques en position horizontale (galets morainiques ou dalles de molasse) superposés au fond de la fosse d'implantation; la hauteur de cette «assise» varie de 5 à 14 cm (voir fig. 6; fig. 7a). A l'exception de quatre structures (ST 15, 17, 19, 40), la majorité de ces fosses

présentent en outre au moins un élément de calage latéral (fig. 7b). Généralement circulaires, elles mesurent de 0,32 à 0,95 m de diamètre. Trois fosses, de plus grandes dimensions (ST 9, 13, 19), présentent un plan plus ovale (la plus grande, ST 9, mesure 1x0,8 m). Le comblement des structures est un limon sableux gris foncé identique à celui des fossés, qui recèle parfois de petits fragments d'argile cuite et des points de charbon. La profondeur des fosses oscille entre 0,15 et 0,42 m, mais il est probable que les moins profondes correspondent à des structures dont le véritable niveau d'implantation n'a pas été déterminé. Les fosses ont des profils variés (bords verticaux ou obliques, fond plat). Sur les douze fosses massives, seules cinq (ST 9, 17, 19, 20A, 39) permettent d'estimer le diamètre des poteaux disparus (12 à 25 cm), grâce au négatif laissé par les pierres de calage ou à des différences de coloration (fig. 7c).

Dans le second groupe, onze fosses disposent de pierres de calage latéral (galets ou blocs parfois éclatés au feu) sans réglage de hauteur (voir fig. 6; fig. 7d). L'aménagement peut être massif, avec deux blocs verticaux ou subverticaux (ST 5, 20B, 23, 37, 42), ou plus simple, avec un seul élément latéral (ST 11, 31D, 32, 36); deux fosses (ST 21, 24) présentent un calage inorganisé, peut-être lié à une perturbation consécutive à la disparition ou à l'arrachage du poteau (fig. 8a). Ces structures affichent des caractéristiques (forme, dimensions) proches de celles du premier groupe. Dans les quatre structures où se dessine un négatif de poteau (ST 5, 11, 20B, 37), le diamètre de l'élément en bois correspond à celui décrit plus haut.

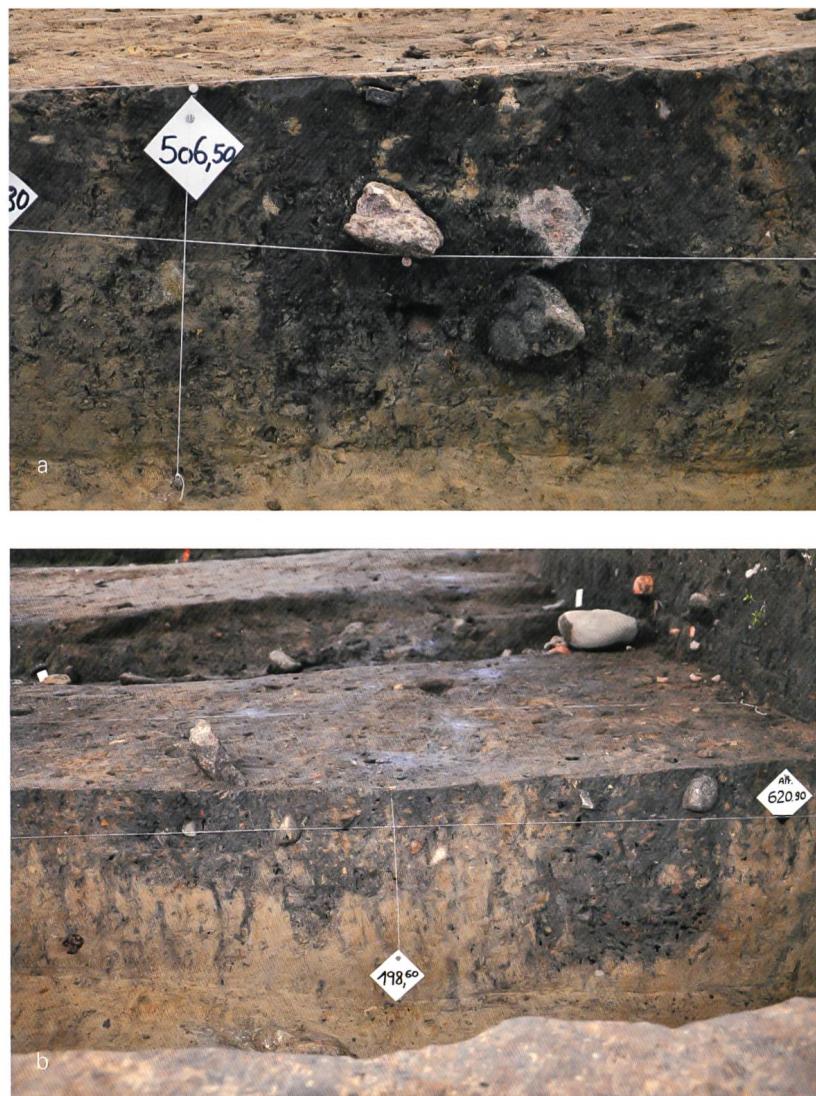
Fig. / Abb. 8
Trous de poteau
a) à calage inorganisé (ST 24);
b) sans élément de calage
(ST 22 et 45)
Pfostenlöcher
a) mit unregelmässig gesetzten
Keilsteinen (ST 24); b) ohne
Keilsteine (ST 22 und 45)

Le dernier groupe, le plus important, rassemble dix-sept structures (ST 6, 12, 14, 16, 22, 25, 27, 28, 29, 30, 33, 43, 45, 46, 47, 48, 49) dépourvues d'élément de calage (voir fig. 6; fig. 8b), et très proches, dans leurs caractéristiques, de celles précédemment décrites.

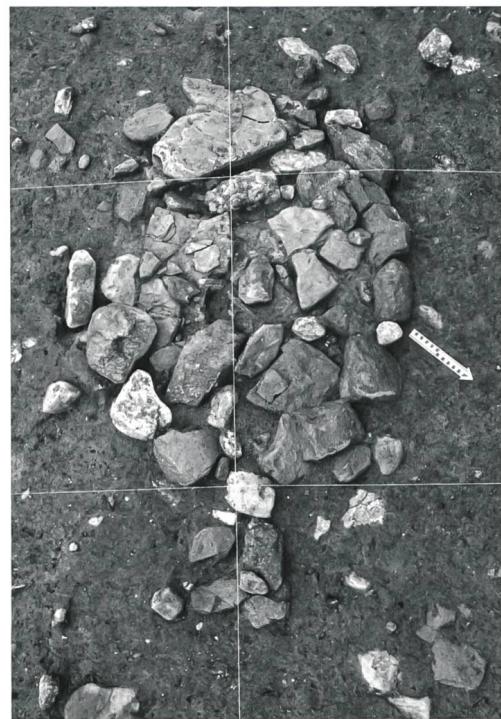
Fig. / Abb. 10

Soubassement conservé de la structure de combustion ST 4
Der erhaltene Unterbau der Feuerstelle ST 4

A l'extérieur du bâtiment, une structure de combustion ovale de 1,4 x 1,1 m (ST 4) est adossée à la façade nord-est de l'annexe. Orientée dans l'axe du corps principal de l'édifice, elle a été implantée dans le terrain naturel, très superficiellement excavé, dont elle épouse en outre le léger pendage sud-ouest/nord-est. Très arasée, la structure présente une couronne de gros galets morainiques jointifs qui ont subi l'action de la chaleur et qui sont disposés obliquement ou de chant (voir fig. 6; fig. 10); l'espace intérieur est tapissé d'un niveau de gros galets et de dalles de molasse quadrangulaires particulièrement rubéfiés. Au nord-est, un appendice saillant de 0,4 x 0,3 m en galets éclatés au feu marque l'éventuelle trace d'un alandier.

Il est possible de reconstituer une structure de chauffe (four ou foyer?) disposant d'une bordure en dalles de molasse verticales, en particulier

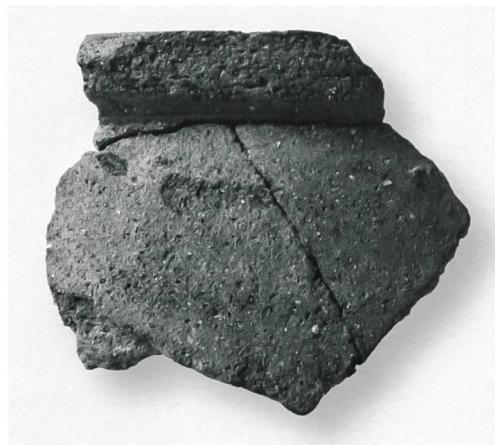
Fig. / Abb. 13

Fragment de céramique tournée rugueuse du VI^e siècle après J.-C. (cat. 9) (1:1)
Rauwandige Drehscheibenware aus dem 6. Jahrhundert n.Chr. (Kat. 9) (1:1)

Plusieurs individus fournissent une datation plus récente. Ainsi, le pot en céramique tournée rugueuse au bord partiellement érodé, en position secondaire dans le comblement supérieur du fossé ST 8 (cat. 9; fig. 13), trouve de bons parallèles dans la région bâloise¹⁵. Sa pâte brun orangé, grossière, contient notamment du quartz et du mica; sa surface est grossièrement lissée. La forme, à bord en bandeau court et épaulé droit, se rencontre à Lausen/Bettenach BL par exemple, où elle est datée du VI^e siècle¹⁶.

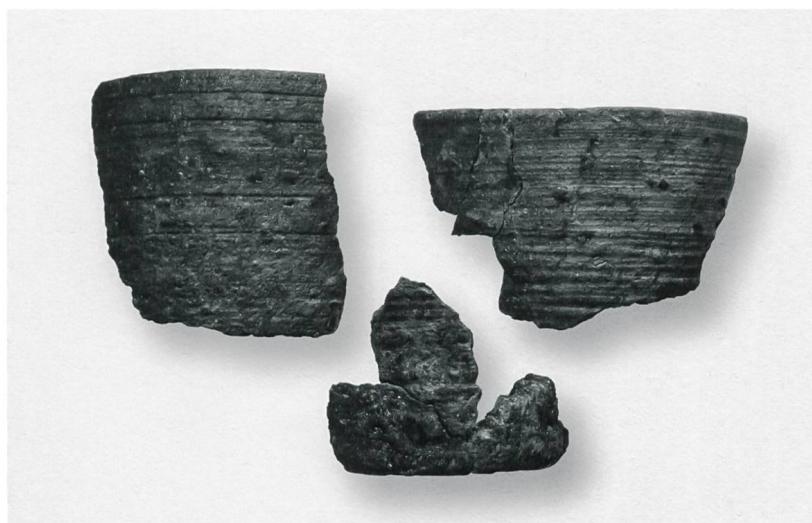
Fig. / Abb. 14

Trois des quatre récipients en pierre ollaire découverts sur le site (1:4)

individus (cat. 12-15; fig. 14), ont été mis au jour sur le site. Deux (cat. 14-15) proviennent du corps principal (trous de poteau ST 29 et ST 13), les deux autres ont été récoltés plus à l'est, dans la couche US 1002.

Il s'agit toujours de pierre ollaire à grosses inclusions (jusqu'à plus de 2 cm), avec des traces de tournage grossières à mi-grossières. Les pots, tronconiques, ont un bord rectiligne. L'un d'eux (cat. 13) présente des restes carbonisés¹⁸ sur la face interne de son fond. Un autre (cat. 12) porte sur sa panse une trace d'agrafe métallique liée probablement à une réparation, à une anse ou à un système de suspension. La forme exacte de l'élément en fer est impossible à distinguer du fait de sa mauvaise conservation. Les récipients en pierre ollaire, connus dès le I^{er} siècle de notre ère, sont principalement attestés entre le III^e et le VIII^e siècle après J.-C. Le fragment cat. 15 provient du trou de poteau ST 13, daté par ¹⁴C entre 690 et 890, ce qui permet de proposer plutôt le VII^e-IX^e siècle comme datation pour ces fragments¹⁹. Une thèse en cours, par Maëlle Lhemon, permettra de préciser ces datations.
