Zeitschrift: Cahiers d'archéologie fribourgeoise = Freiburger Hefte für Archäologie
Herausgeber: Service archéologique de l'État de Fribourg
Band: 18 (2016)

Rubrik: Chronique archéologique 2015 = Archäologischer Fundbericht 2015

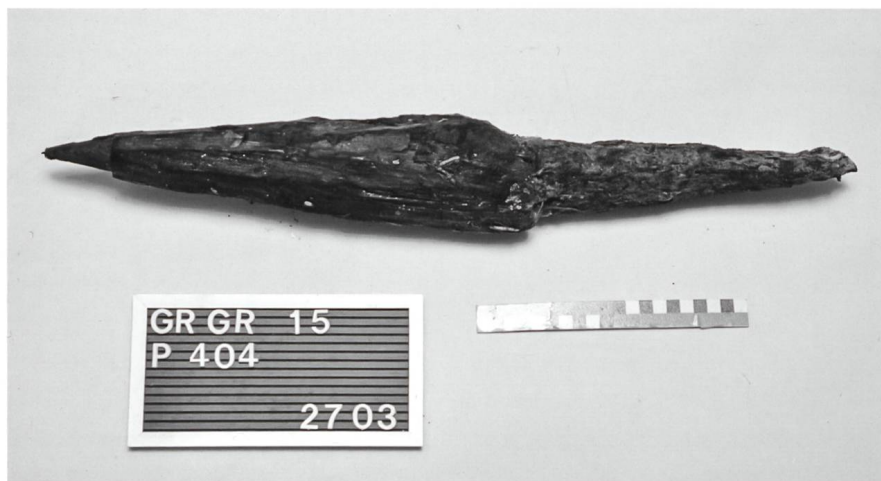
Abb. 16 Greng/Grengspitz. Von der Erosion stark betroffener Pfahl des Seeuferdorfes

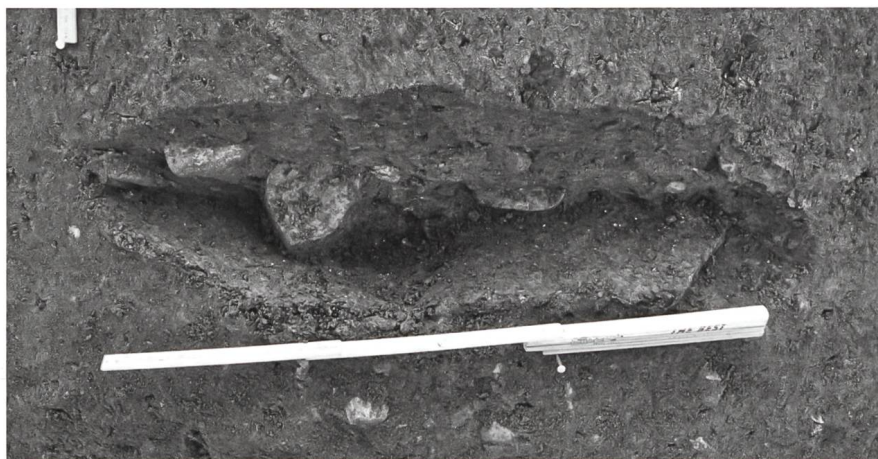
Abb. 18 Murten/Louis d'Affry-Weg 6. Boden eines grossen Keramikgefässes auf der Sohle einer Grube

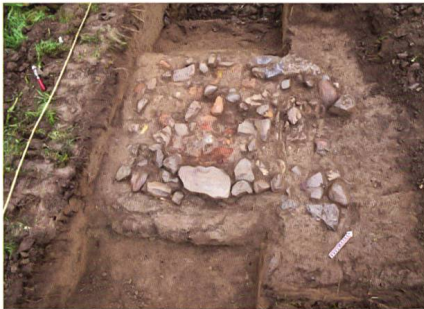
Fig. 23 Prez-vers-Noréaz/Route des Chênes. Probable soubassement de foyer découvert lors des sondages
