Fribourg, abbaye de la Maigrange : nouveau voile levé sur l'histoire de la construction

Autor(en): **Bourgarel, Gilles**

Zeitschrift: **Cahiers d'archéologie fribourgeoise = Freiburger Hefte für Archäologie**

Band (Jahr): **19 (2017)**

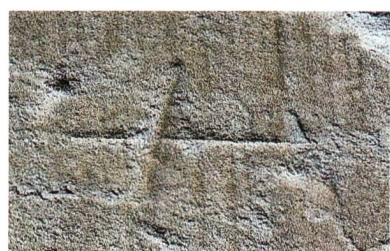
Fig. / Abb. 7

a-g) Marques lapidaires sur le mur est du chœur
a-g) Steinmetzzeichen an der Mauer des Chors

sept marques lapidaires qui n'avaient jamais été relevées. Ces marques, toutes différentes, se concentrent sur les chanfreins des trois fenêtres du chevet et sur la rose (fig. 7). Les quatre dernières marques (voir fig. 7.d-g) se retrouvent sur des monuments de la ville de Fribourg ainsi qu'à Hauterive¹⁰, mais elles sont plus tardives¹¹. Elles ont donc été en usage sur une longue période, manifestement utilisées par plusieurs générations de tailleurs de pierre, pour autant qu'il s'agisse bien de marques de tâcherons. Elles ne sont ici d'aucune aide pour la datation des étapes de construction de l'église, mais il faut souligner que l'une d'entre elles (voir fig. 7.f) avait déjà été relevée sur le mur sud de l'aumônerie¹².

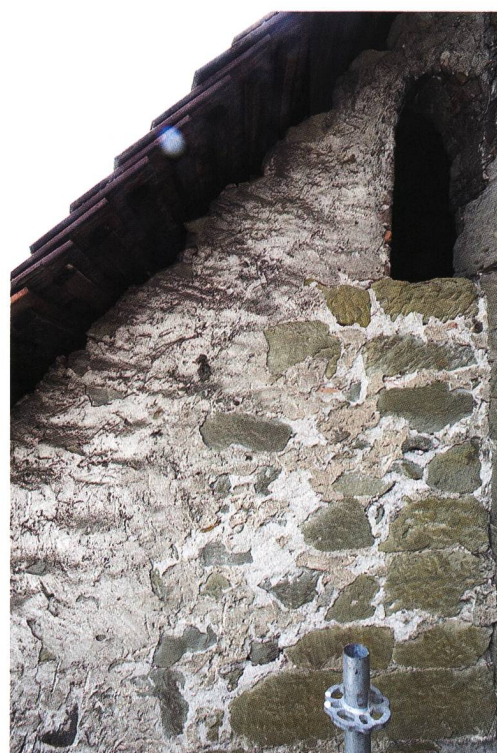
Fig. / Abb. 10
Aile orientale, détail du mur pignon nord avec la trace de la toiture médiévale
Ostflügel, Detail des nördlichen Giebels mit Spuren der mittelalterlichen Bedachung

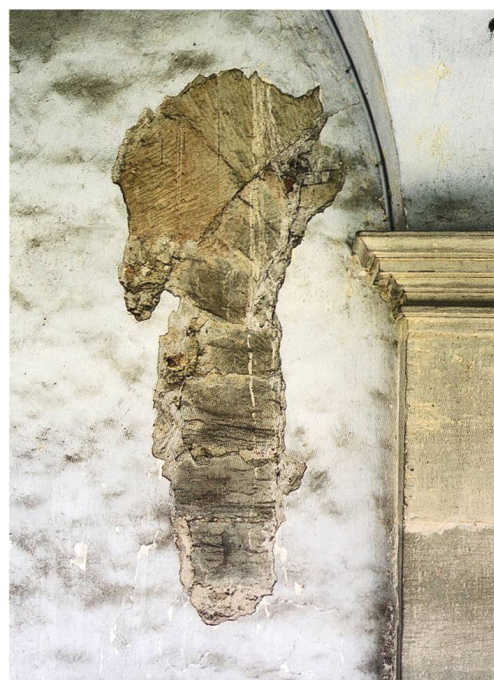
Fig. / Abb. 15
 Aile orientale, façade ouest,
 vestige de la fenêtre nord de la
 salle du chapitre
*Ostflügel, Westfassade, Über-
 reste des nördlichen Fensters
 im Kapitelsaal*

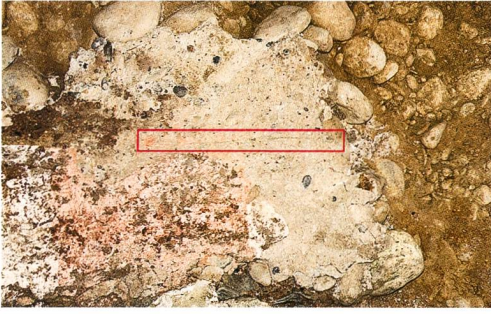
Fig. / Abb. 17

Aile orientale, vestibule, détail du sol primitif de la salle d'étude avec tracé préparatoire
Ostflügel, Vestibül, Detail des ursprünglichen Bodens des Studierzimmers mit Vorzeichnung

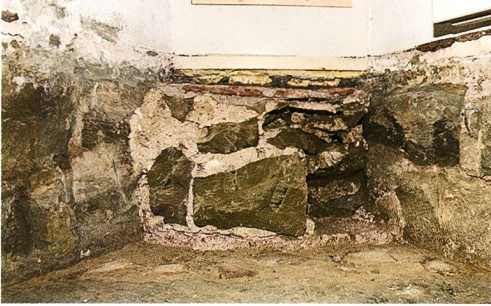
Fig. / Abb. 18

Aile orientale, base de la fenêtre nord de l'ancienne salle d'étude avec son revêtement de mortier au tuileau sous le bouchon du XIV^e ou XV^e siècle
Ostflügel, Basis des nördlichen Fensters im ehemaligen Studierzimmer mit Verputz aus Ziegelschrotmörtel (schmales Band unten) unterhalb einer Füllung, die im 14. oder 15. Jahrhundert eingebracht wurde

par des maçonneries du XIV^e ou XV^e siècle à en juger par le mortier utilisé (fig. 18). Ces éléments de chronologie relative montrent que ce sol a été mis en œuvre dès la construction de l'aile orientale. Il est possible de restituer la hauteur du plafond de la salle du XIII^e siècle grâce au ressaut encore visible sur la façade est, situé 3,15 m au-dessus du sol médiéval. La poutraison de ce plafond était renforcée par un sommier placé en son centre et prenant appui sur au moins un po-

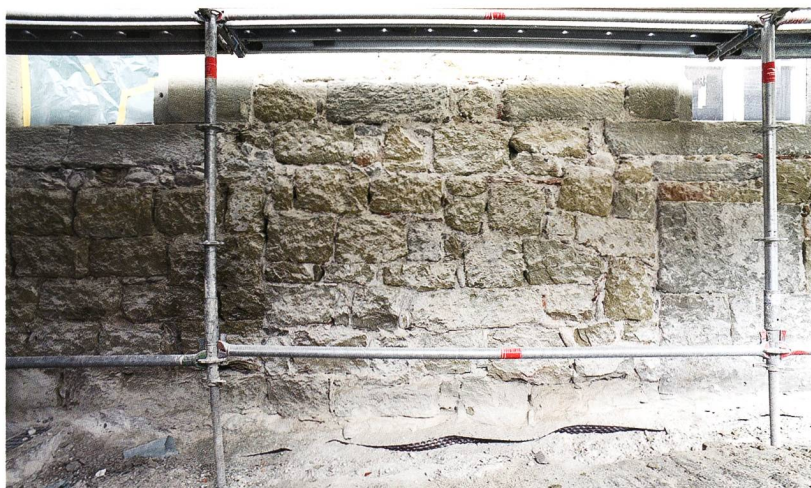
Fig. / Abb. 22

Aile orientale, partie sud, façade est, traces de la porte d'accès médiévale
