Zeitschrift: Cahiers d'archéologie fribourgeoise = Freiburger Hefte für Archäologie

Artikel: Fribourg, abbaye de la Maigrauge : nouveau voile levé sur l'histoire de

Autor: Bourgarel, Gilles

Fribourg, abbaye de la Maigrauge: nouveau voile levé sur l'histoire de la construction

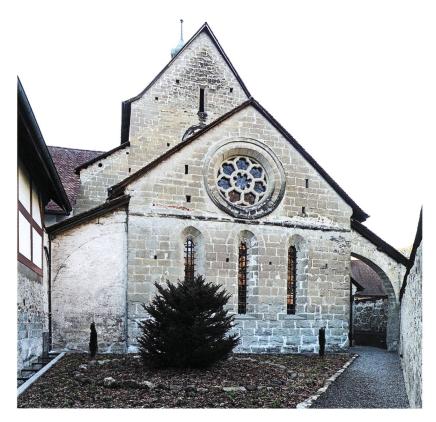
Fig. / Abb. 4 Chevet de l'église après les travaux de 2015, dès 1262 Kirchenapsis nach der Restaurierung im Jahre 2015, ab 1262

Les observations réalisées sur les façades orientales de l'église confirment la chronologie relative entre la clôture et l'église. Le chevet (fig. 4), par lequel l'érection de l'église a débuté, prend bien appui sur la clôture et a précédé la construction de l'aile orientale qui s'y adosse.

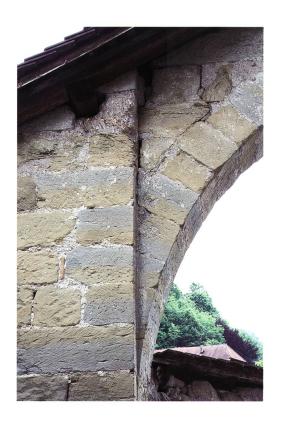
Fig. / Abb. 6 Détail de l'arc-boutant nord du chœur Detail des nördlichen Strebebogens des Chors

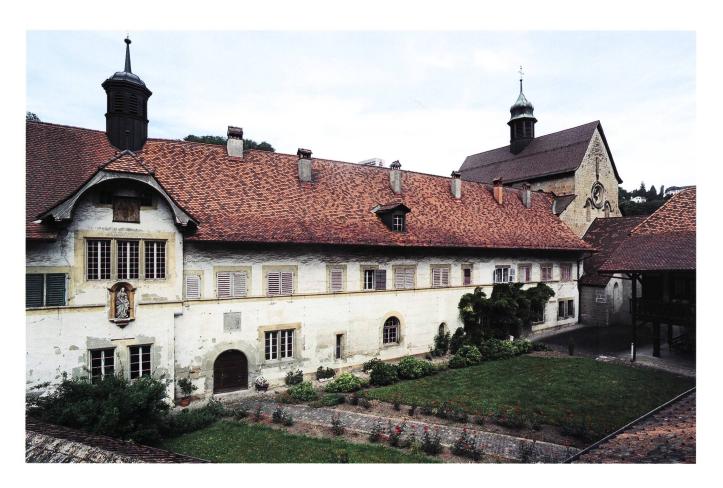
Fig. / Abb. 8 (p./S. 172-173)
Aile orientale; a) pierre à pierre de la façade est avec phases de construction; b) plan
Ostflügel; a) steingerechte Planaufnahme der Fassade mit Angaben zu den Bauphasen;
b) Grundrissplan

La façade de l'aile orientale bute contre la clôture primitive, comme l'ensemble des bâtiments, et le pignon nord de l'aile prend appui sur le transept de l'église. Les vestiges de 22 fenêtres primitives sont conservés, dix au rez-de-chaussée (fig. 11), et douze à l'étage. Toutes sont dotées d'un encadrement largement chanfreiné et sont étroites (15 cm à l'étage, 38 à 49 cm au rez-de-chaussée). Sur ces 22 fenêtres, seules quatre possèdent encore leur linteau d'origine, trois droits et un en arc brisé. Cette dernière forme a été réservée à la fenêtre centrale de la salle du chapitre (fig. 12), qui en possédait trois à l'origine; toutes les autres fenêtres devaient donc posséder un simple linteau droit. La répartition irrégulière des fenêtres du rez-de-chaussée trahit les subdivisions de l'intérieur et contre toute attente, les tablettes ont été implantées dans la dernière assise des fondations. Cette particularité montre que les niveaux de sols étaient plus bas à l'intérieur du bâtiment que dans la cour. Aucune trace de porte n'a été découverte. L'accès à l'aile orientale se situait donc plus au sud, ce que confirment clairement les panoramas de Grégoire Sickinger (1582) et de Martin Martini (1606)¹⁹. A l'étage, la répartition des fenêtres, très régulière, se monte à 2,01 m de distance à l'axe; cet écartement a été incisé sur les moellons de l'assise qui suppporte les tablettes, elles-mêmes aussi incisées à l'axe pour guider la pose (fig. 13). Plutôt exceptionnelle sur une construction médiévale, cette régularité permet la restitution de 18 fenêtres à l'étage de cette partie de l'aile orientale (voir fig. 8a), décompte qui se vérifie sur le panorama Sickinger.

Au niveau du rez-de-chaussée, il ne subsiste que de maigres vestiges de l'élévation sous les tablettes des fenêtres actuelles (voir fig. 8a). Au nord de l'accès à la cave, on observe dans le mur médiéval une césure de 2,25 m de largeur obstruée par les maçonneries du XVIIe siècle. Cette césure suggère la présence d'une porte (fig. 22) dont l'existence est confirmée par le panorama gravé par M. Martini en 1606, mais pas par celui peint par G. Sickinger en 1582, qui la représente à l'étage (fig. 23). Ce n'est pas la seule divergence entre les deux vues: sur la première, le décalage entre les parties nord et sud de la façade est de l'aile orientale a été omis, alors qu'il a plutôt été accentué sur la seconde, qui paraît plus fidèle dans l'ensemble. En effet, on y voit distinctement les fenêtres étroites de la partie nord et le décompte de ces ouvertures, 18, est le même que celui auquel on aboutit en restituant les fenêtres manquantes; il en est de

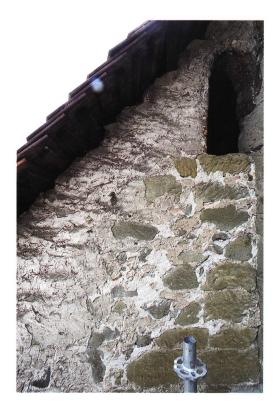
Fig. / Abb. 9
Aile orientale, façade est, vue générale avant les travaux
Ostflügel, Ostfassade, Gesamtansicht vor der Restaurierung

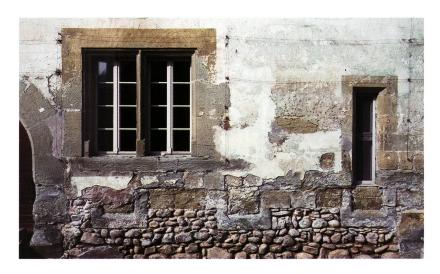
Fig. / Abb. 10
Aile orientale, détail du mur
pignon nord avec la trace de la
toiture médiévale
Ostflügel, Detail des nördlichen
Giebels mit Spuren der mittelalterlichen Bedachung

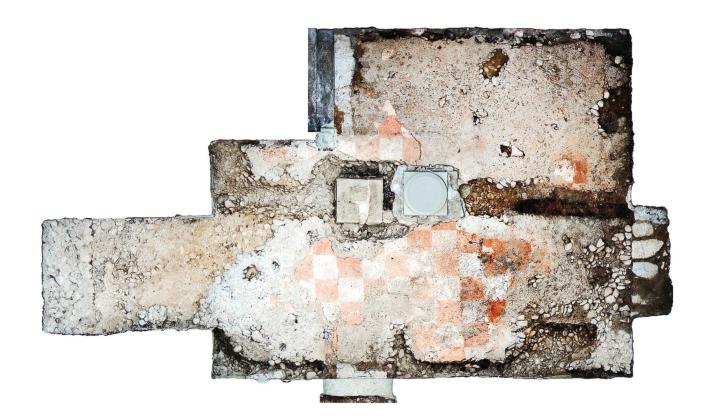
Fig. / Abb. 16

Aile orientale, vestibule, orthophotographie du sol primitif de la salle d'étude, après 1262 Ostflügel, Vestibül, Orthofoto des ursprünglichen Bodens des Studierzimmers, nach 1262 et le soin apporté à son aménagement, en particulier à son sol dont le damier rouge et blanc évoque les armes de saint Bernard de Clairvaux, souligne l'importance qu'elle devait avoir pour la communauté (fig. 19). A l'étage, la succession des fenêtres à intervalle régulier pourrait suggérer la présence de cellules (fig. 20), mais pour cette époque, les textes évoquent plutôt des dortoirs²¹.

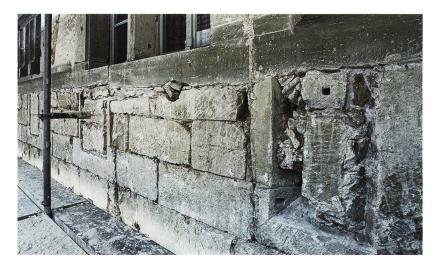
Fig. / Abb. 20
Aile orientale, vestiges des fenêtres se succédant sur la façade est du premier étage
Ostflügel, Überreste der Fenster an der Ostfassade des
Obergeschosses

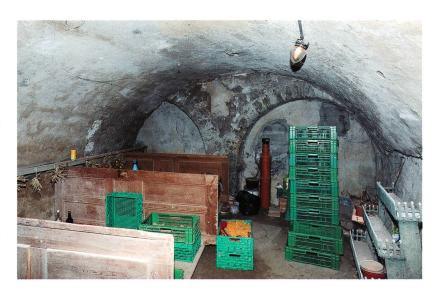
Fig. / Abb. 21

Aile orientale, mur occidental de la cave avec les deux arcs murés en 1660-1662 Ostflügel, Westmauer des Kellers mit zwei in den Jahren 1660-1662 zugemauerten Bögen

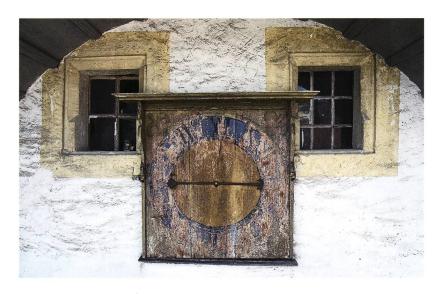
Fig. / Abb. 33
Cadran d'horloge de la fin du
XVIIº siècle à son emplacement
d'origine, avant restauration
Zifferblatt einer Uhr aus dem
Ende des 17. Jahrhunderts an
seinem originalen Standort,
vor der Restaurierung

Manifestement peu de temps après l'achèvement des travaux de reconstruction, une horloge a été installée sur la façade est de l'aile orientale. Son cadran a été apposé sur le pignon, entre les deux fenêtres qui éclairent les combles. Afin de relier l'unique aiguille au mécanisme, un trou a été sommairement percé dans la façade, masqué par le cadran en bois (fig. 33) qui recouvrait en partie les encadrements peints des deux petites fenêtres percées dans le pignon. Hormis celles masquées par le cadran, les parties de ces encadrements restées apparentes ont été re-

peintes à deux reprises, tout comme les encadrements des percements du XVII^e siècle. L'horloge a donc à l'évidence été installée peu après 1660.
