Zeitschrift: Cahiers d'archéologie fribourgeoise = Freiburger Hefte für Archäologie
Herausgeber: Service archéologique de l'État de Fribourg
Band: 19 (2017)

Artikel: Fribourg, abbaye de la Maigrange : nouveau voile levé sur l'histoire de la construction
Autor: Bourgarel, Gilles
DOI: <https://doi.org/10.5169/seals-825779>

Fribourg, abbaye de la Maigrauge: nouveau voile levé sur l'histoire de la construction

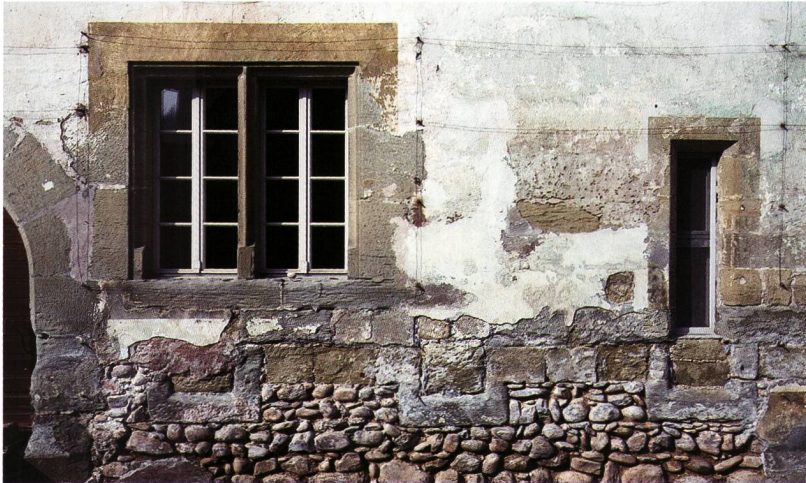
Fig. / Abb. 11

Aile orientale, façade est, vestiges de trois fenêtres de l'ancienne salle d'étude (à gauche: fenêtre géminée de l'actuel vestibule)

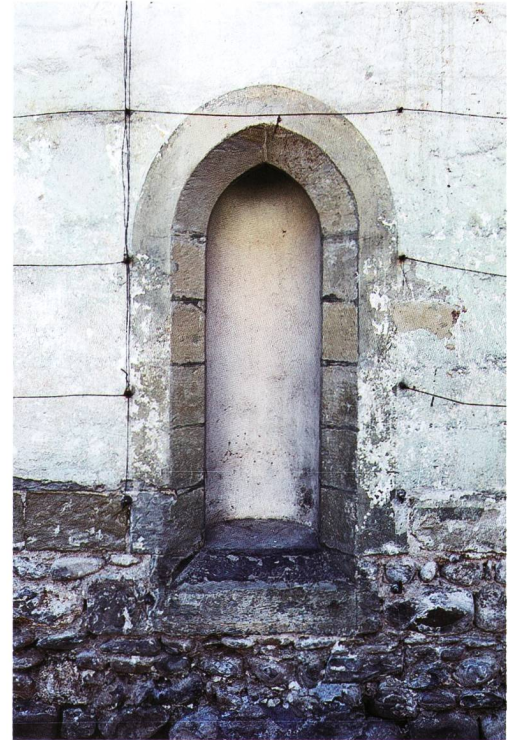
Fig. / Abb. 12

Aile orientale, façade est, fenêtre centrale de la salle du chapitre

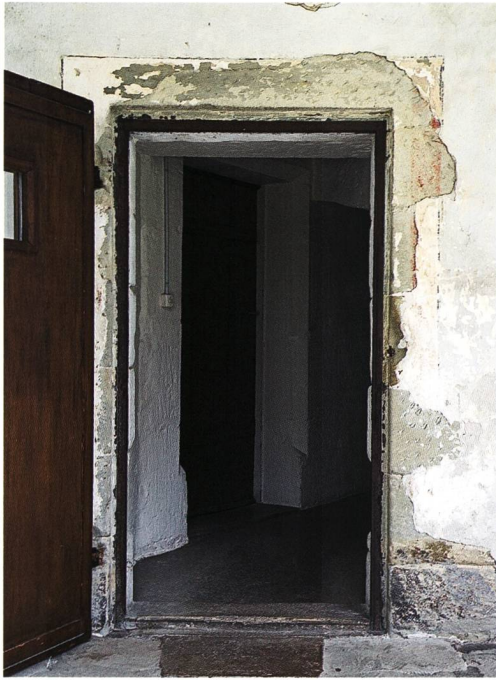
**Fig. / Abb. 14**

Aile orientale, façade ouest, porte d'accès à la sacristie, avec traces de décor peint médiéval
Ostflügel, Westfassade, Eingangstür zur Sakristei mit Resten mittelalterlicher Malerei

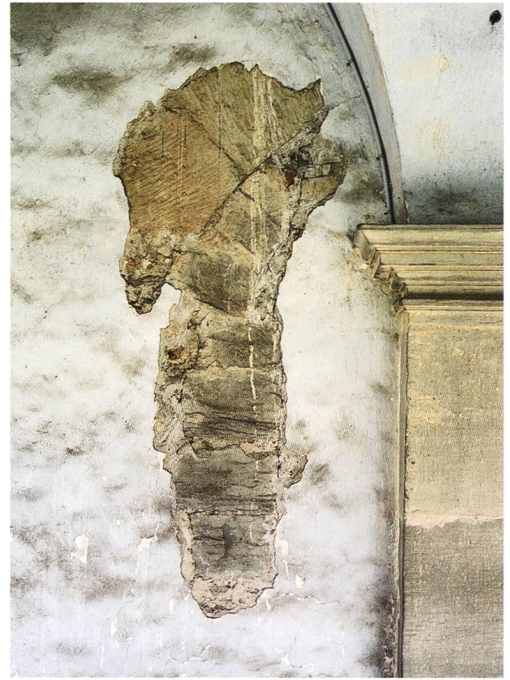
Fig. / Abb. 15

Aile orientale, façade ouest, vestige de la fenêtre nord de la salle du chapitre
Ostflügel, Westfassade, Überreste des nördlichen Fensters im Kapitelsaal

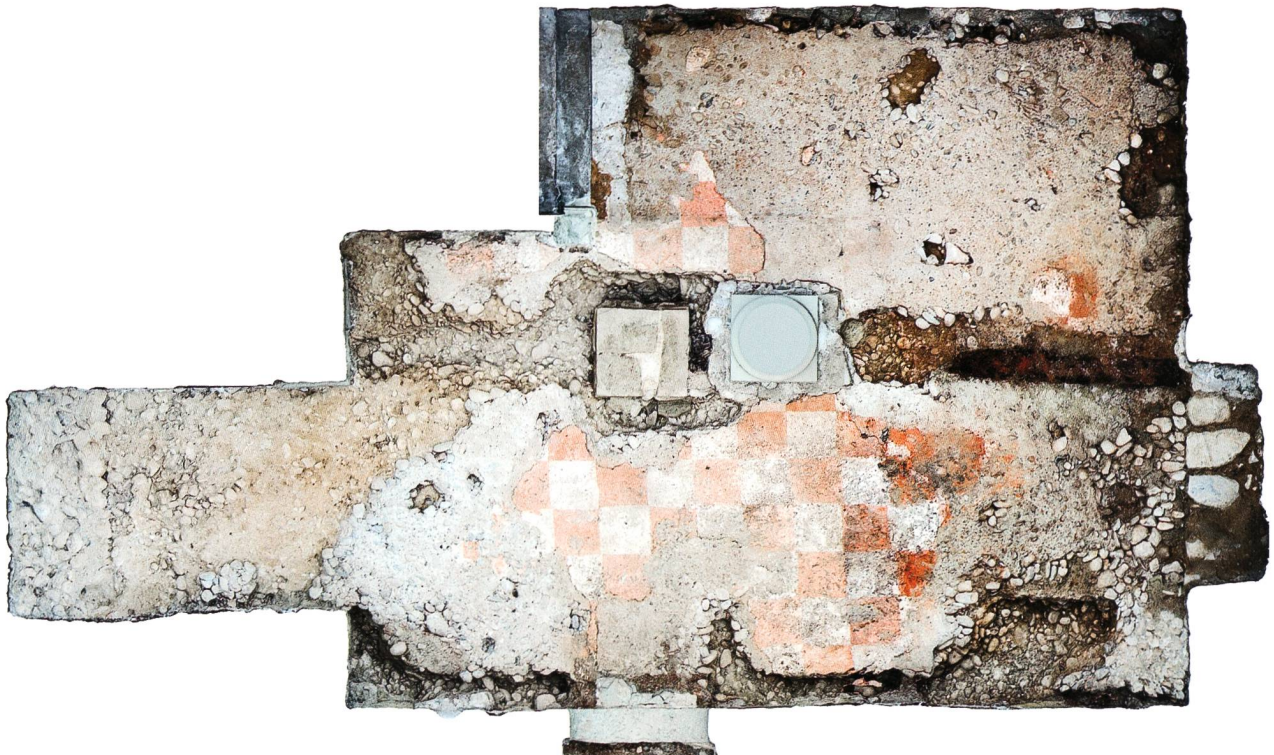
Fig. / Abb. 16

Aile orientale, vestibule, orthophotographie du sol primitif de la salle d'étude, après 1262
Ostflügel, Vestibül, Orthofoto des ursprünglichen Bodens des Studierzimmers, nach 1262

nes et au réfectoire au sud. La réfection du sol impliquait des fouilles archéologiques qui ont révélé, à peine plus d'une quinzaine de centimètres sous le niveau de circulation actuel, un sol de mortier en damier rouge et blanc composé de carrés d'environ 40 cm de côté (fig. 16). L'alternance de rouge et de blanc a été obtenue au moyen de mortier neutre et de mortier au tuileau, dont le liant est constitué de chaux, peut-être mélangée à du plâtre. Ce revêtement de surface d'une épaisseur de 2 cm au maximum repose sur un radier de galets liés au mortier. Ce mortier porte, en surface, des lignes incisées orientées d'est en ouest (fig. 17), qui coïncident avec le damier du revêtement de surface, dont elles constituent le tracé préparatoire; le radier lui-même repose sur le substrat naturel et bute contre les maçonneries des façades et la base en molasse d'un pilier. Ce sol a été coupé par tous les murs de refend actuels et les fondations de la colonne qui supporte les voûtes d'arêtes du vestibule. Il est également recoupé par la tranchée de pose d'une sablière de bois orientée d'est en ouest et axée sur le pilier, dans laquelle subsistaient les restes calcinés de la sablière, elle-même recoupée par la base de la colonne. Ce sol se poursuivait assurément au sud, car

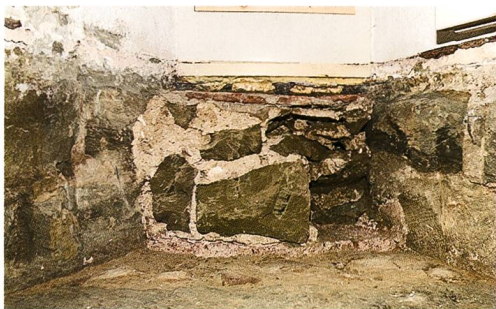
Fig. / Abb. 18
Aile orientale, base de la fenêtre nord de l'ancienne salle d'étude avec son revêtement de mortier au tuileau sous le bouchon du XIV^e ou XV^e siècle
Ostflügel, Basis des nördlichen Fensters im ehemaligen Studierzimmer mit Verputz aus Ziegelschrotmörtel (schmales Band unten) unterhalb einer Füllung, die im 14. oder 15. Jahrhundert eingebracht wurde

par des maçonneries du XIV^e ou XV^e siècle à en juger par le mortier utilisé (fig. 18). Ces éléments de chronologie relative montrent que ce sol a été mis en œuvre dès la construction de l'aile orientale. Il est possible de restituer la hauteur du plafond de la salle du XIII^e siècle grâce au ressaut encore visible sur la façade est, situé 3,15 m au-dessus du sol médiéval. La poutraison de ce plafond était renforcée par un sommier placé en son centre et prenant appui sur au moins un po-
