Zeitschrift: Cahiers d'archéologie fribourgeoise = Freiburger Hefte für Archäologie

Band: 22 (2020)

Artikel: Le moulin d'Hauterive : un monument oublié!

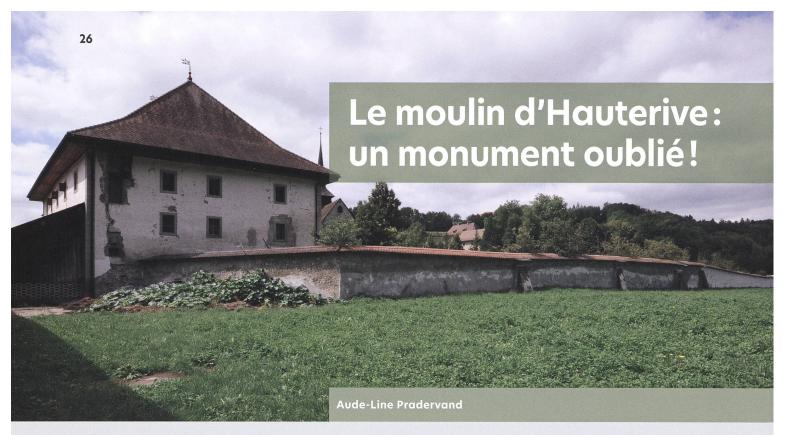
Fig. / Abb. 1

Orthophoto de la façade nord du moulin avec les vestiges du four extérieur au rez-de-chaussée Orthofoto der Nordfassade der Mühle mit den Resten des aussenseitigen Backofens im Untergeschoss fin du XVIIIe siècle, une campagne de travaux de grande envergure a été menée par l'abbé Bernard-Emmanuel de Lenzbourg. À cette occasion, les façades ont été uniformisées et les armes de l'abbé peintes au nord (fig. 2) et au sud, où la façade a été déplacée.

L'occasion s'y est prêtée en automne 2019, lorsque le moulin d'Hauterive a été assaini et recrépi sur les parties inférieures de ses façades (fig. 1). Témoin monumental d'une activité conventuelle passée, il constitue l'un des rares exemples de ce type encore conservés en Suisse et met en lumière à la fois les besoins, les ressources et les infrastructures de l'abbaye.

La farine produite à Hauterive était employée directement sur place pour la fabrication du pain, l'un des composants principaux du repas monastique selon la Règle de saint Benoît. Les restes de deux fours découverts dans la façade nord du moulin, entre le rez-de-chaussée et le premier étage, le confirment. La cuisson se faisait à l'extérieur, probablement abritée par une annexe dont on a seulement retrouvé le mur de refend. Cette fabrication a ensuite été reléguée à l'intérieur de l'édifice au plus tard en 1768, comme le prouve la date inscrite sur le linteau de la bouche en molasse d'un four adossé à la paroi nord.

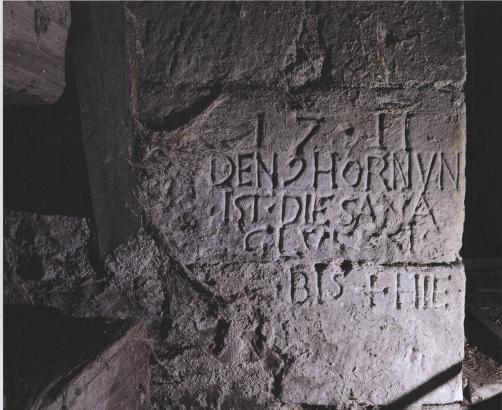
Inscription en allemand, gravée sur le montant d'une porte, témoignant du niveau atteint par une crue en 1711
Eine auf einem Türpfosten eingravierte deutsche Inschrift, die das Niveau eines Hochwassers im Jahre 1711 anzeigt

Au-delà de cette histoire séculaire, l'analyse du moulin a également révélé des événements ponctuels. L'un d'entre eux, lu sur le montant gravé de l'une des portes de l'édifice, se réfère au niveau d'eau atteint au rezde-chaussée par une crue de la Sarine le 9 février 1711 (fig. 3). Sans qu'il soit possible de quantifier les dégâts occasionnés à cette date, les éventuelles pertes de céréales ont dû péjorer à la fois les ressources alimentaires de la communauté et le rendement économique de leurs terres ainsi que de leurs richesses. L'édifice est donc loin de nous avoir livré tous ses secrets.
