Zeitschrift: Cahiers d'archéologie fribourgeoise = Freiburger Hefte für Archäologie
Herausgeber: Service archéologique de l'État de Fribourg
Band: 22 (2020)

Artikel: Le moulin d'Hauterive : un monument oublié!
Autor: Pradervand, Aude-Line
DOI: <https://doi.org/10.5169/seals-919820>

Le moulin d'Hauterive : un monument oublié !

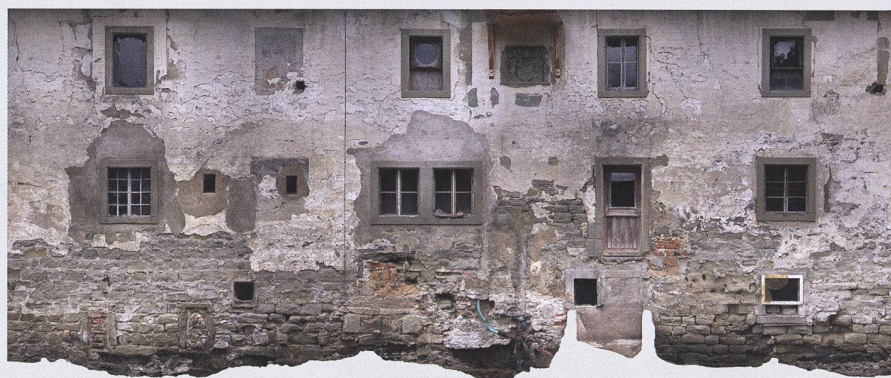
Fig. / Abb. 1

Orthophoto de la façade nord du moulin avec les vestiges du four extérieur au rez-de-chaussée
Orthofoto der Nordfassade der Mühle mit den Resten des aussenseitigen Backofens im Untergeschoss

L'occasion s'y est prêtée en automne 2019, lorsque le moulin d'Hauterive a été assaini et recrépi sur les parties inférieures de ses façades (fig. 1). Témoin monumental d'une activité conventuelle passée, il constitue l'un des rares exemples de ce type encore conservés en Suisse et met en lumière à la fois les besoins, les ressources et les infrastructures de l'abbaye.

La farine produite à Hauterive était employée directement sur place pour la fabrication du pain, l'un des composants principaux du repas monastique selon la Règle de saint Benoît. Les restes de deux fours découverts dans la façade nord du moulin, entre le rez-de-chaussée et le premier étage, le confirment. La cuisson se faisait à l'extérieur, probablement abritée par une annexe dont on a seulement retrouvé le mur de refend. Cette fabrication a ensuite été reléguée à l'intérieur de l'édifice au plus tard en 1768, comme le prouve la date inscrite sur le linteau de la bouche en molasse d'un four adossé à la paroi nord.

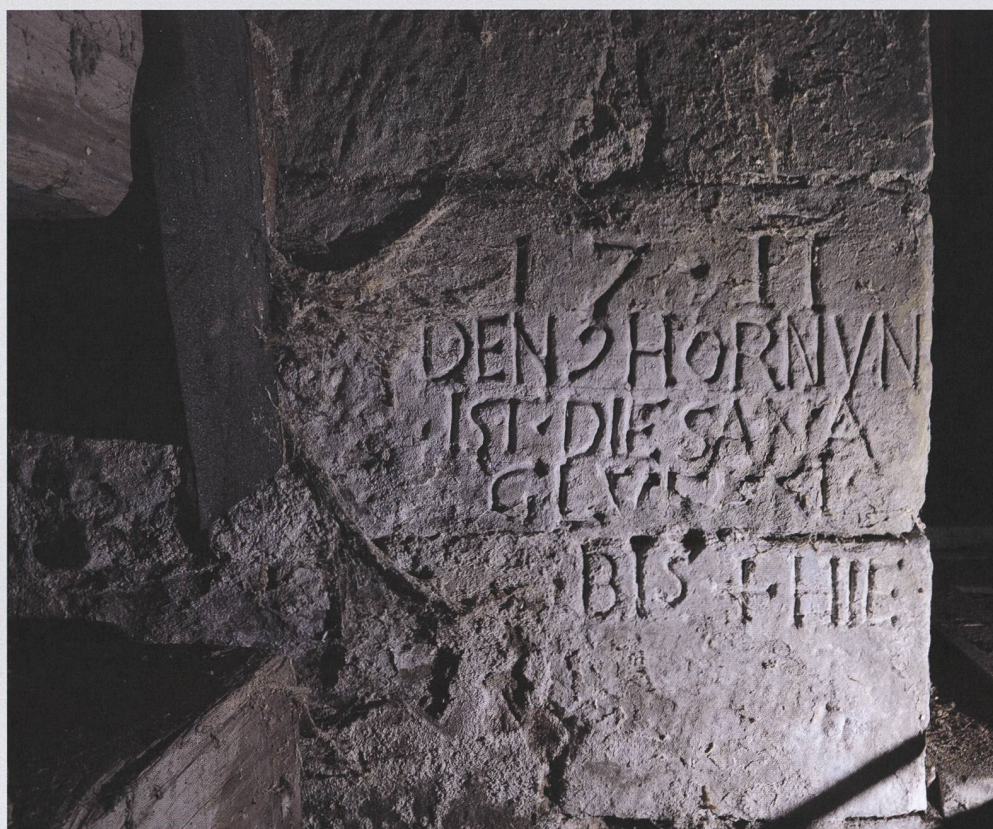
Fig. / Abb. 3

Inscription en allemand, gravée sur le montant d'une porte, témoignant du niveau atteint par une crue en 1711

Eine auf einem Türpfosten eingravierte deutsche Inschrift, die das Niveau eines Hochwassers im Jahre 1711 anzeigt

Au-delà de cette histoire séculaire, l'analyse du moulin a également révélé des événements ponctuels. L'un d'entre eux, lu sur le montant gravé de l'une des portes de l'édifice, se réfère au niveau d'eau atteint au rez-de-chaussée par une crue de la Sarine le 9 février 1711 (fig. 3). Sans qu'il soit possible de quantifier les dégâts occasionnés à cette date, les éventuelles pertes de céréales ont dû péjorer à la fois les ressources alimentaires de la communauté et le rendement économique de leurs terres ainsi que de leurs richesses. L'édifice est donc loin de nous avoir livré tous ses secrets.
