Zeitschrift: Cahiers d'archéologie fribourgeoise = Freiburger Hefte für Archäologie

Artikel: Le moulin d'Hauterive : un monument oublié!

Le moulin d'Hauterive : un monument oublié !

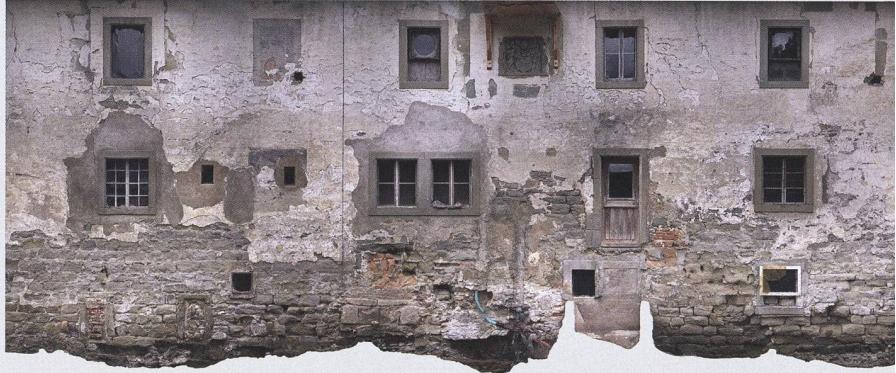
Fig. / Abb. 1

Orthophoto de la façade nord du moulin avec les vestiges du four extérieur au rez-de-chaussée
Orthofoto der Nordfassade der Mühle mit den Resten des aussenseitigen Backofens im Untergeschoss

L'occasion s'y est prêtée en automne 2019, lorsque le moulin d'Hauterive a été assaini et recrépi sur les parties inférieures de ses façades (fig. 1). Témoin monumental d'une activité conventuelle passée, il constitue l'un des rares exemples de ce type encore conservés en Suisse et met en lumière à la fois les besoins, les ressources et les infrastructures de l'abbaye.

La farine produite à Hauterive était employée directement sur place pour la fabrication du pain, l'un des composants principaux du repas monastique selon la Règle de saint Benoît. Les restes de deux fours découverts dans la façade nord du moulin, entre le rez-de-chaussée et le premier étage, le confirment. La cuisson se faisait à l'extérieur, probablement abritée par une annexe dont on a seulement retrouvé le mur de refend. Cette fabrication a ensuite été reléguée à l'intérieur de l'édifice au plus tard en 1768, comme le prouve la date inscrite sur le linteau de la bouche en molasse d'un four adossé à la paroi nord.

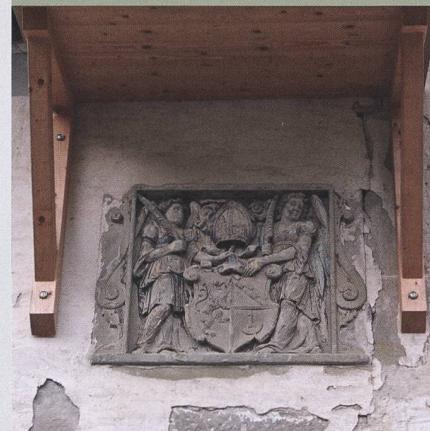
Fig. / Abb. 2
Détail des armes de l'abbé
Bernard-Emmanuel de Lenzbourg
*Detail des Wappens des Abtes
Bernhard Emanuel von Lenzburg*

fin du XVIII^e siècle, une campagne de travaux de grande envergure a été menée par l'abbé Bernard-Emmanuel de Lenzbourg. À cette occasion, les façades ont été uniformisées et les armes de l'abbé peintes au nord (fig. 2) et au sud, où la façade a été déplacée.

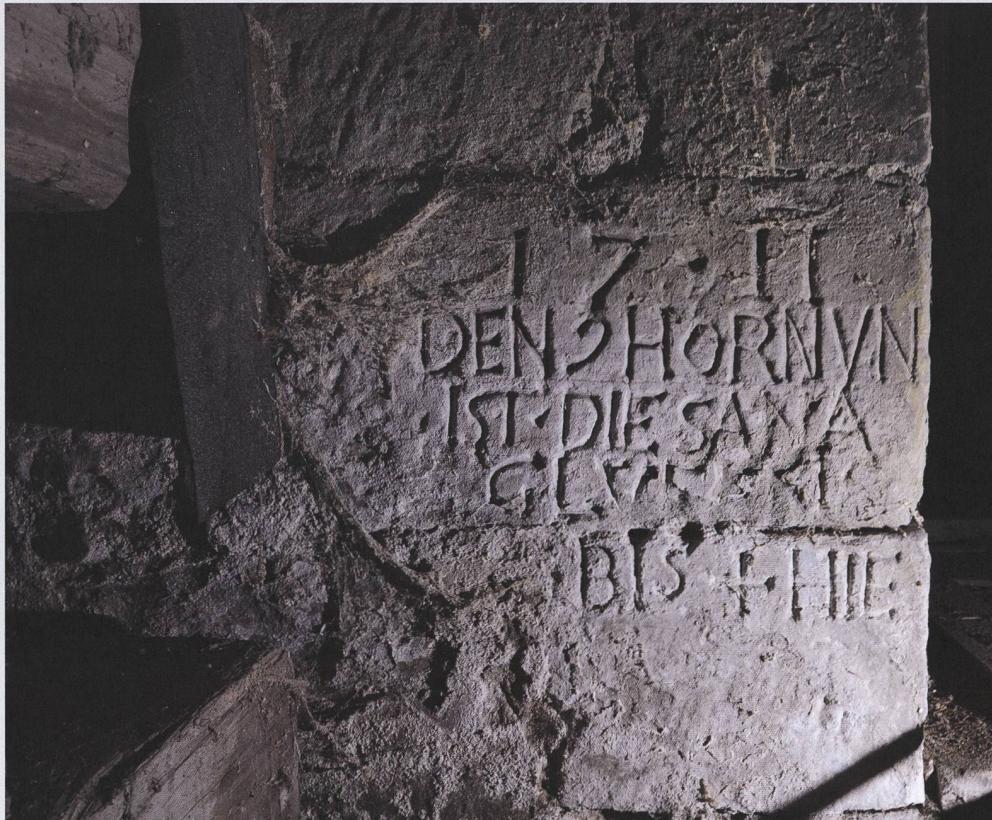
Fig. / Abb. 3
Inscription en allemand, gravée sur le montant d'une porte,
témoignant du niveau atteint
par une crue en 1711
*Eine auf einem Türpfosten
eingravierte deutsche Inschrift,
die das Niveau eines Hochwassers im Jahre 1711 anzeigen*

Au-delà de cette histoire séculaire, l'analyse du moulin a également révélé des événements ponctuels. L'un d'entre eux, lu sur le montant gravé de l'une des portes de l'édifice, se réfère au niveau d'eau atteint au rez-de-chaussée par une crue de la Sarine le 9 février 1711 (fig. 3). Sans qu'il soit possible de quantifier les dégâts occasionnés à cette date, les éventuelles pertes de céréales ont dû péjorer à la fois les ressources alimentaires de la communauté et le rendement économique de leurs terres ainsi que de leurs richesses. L'édifice est donc loin de nous avoir livré tous ses secrets.
