Zeitschrift: Cahiers d'archéologie fribourgeoise = Freiburger Hefte für Archäologie

Artikel: Le couvent d'Hauterive à la lumière des nouvelles découvertes

Le couvent d'Hauterive à la lumière des nouvelles découvertes

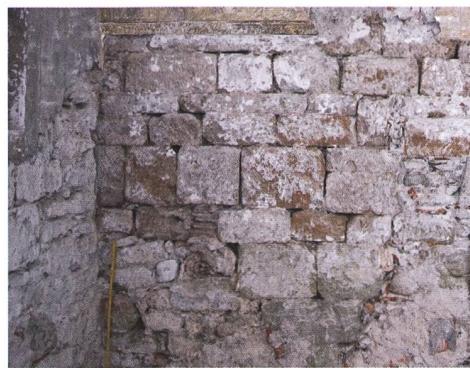
Fig. 3 Mur en molasse dans la paroi ouest de l'aile sud

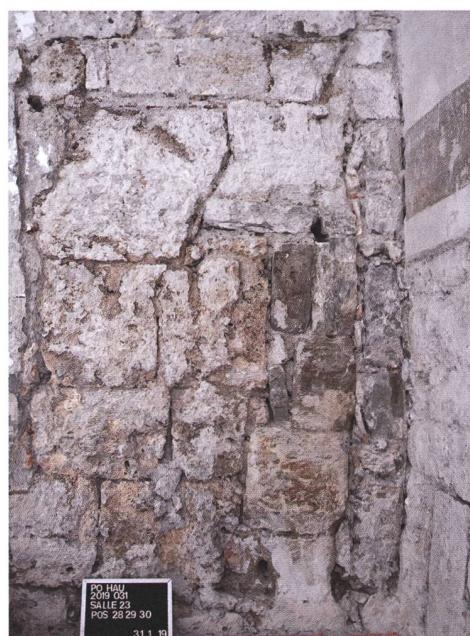
Fig. 4 Paroi est de l'aile sud, en tuf

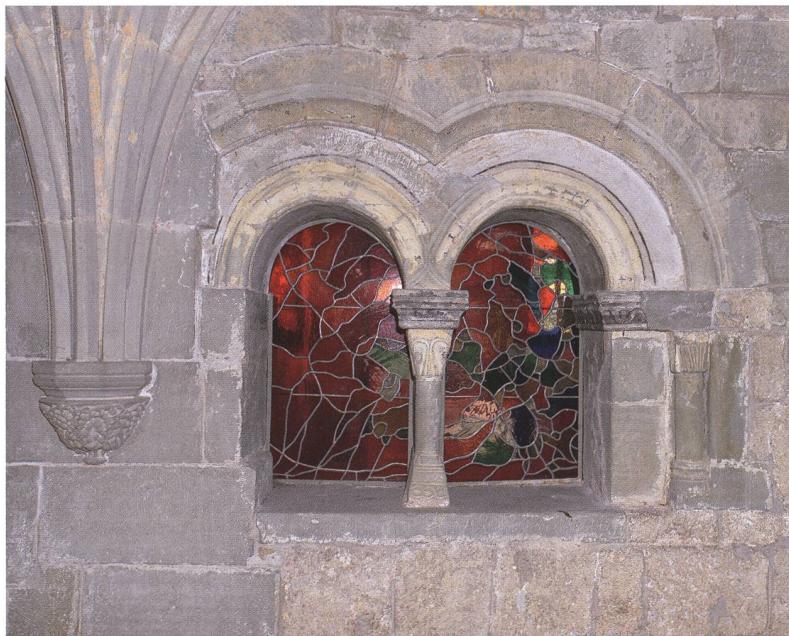
Fig. 5 Baie géminée romane de la salle capitulaire

circulation constante entre les locaux et, par conséquent, une nécessité de fluidité dans la configuration du plan, afin que le passage entre la demeure de Dieu et celle des moines soit facilité. La chapelle du cloître et la sacristie situées au nord de l'aile est sont suivies de la salle capitulaire, au centre. Cette dernière conserve encore une baie géminée à claveaux à double rouleau¹⁵, témoin des richesses architecturales de la période romane (fig. 5).

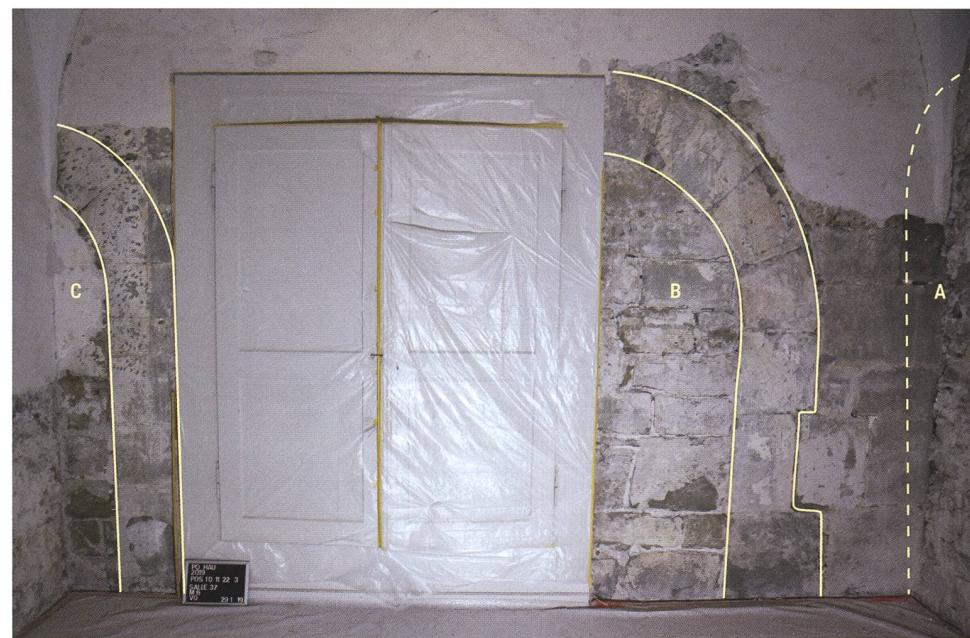
Fig. 6 Succession des trois portes romanes dans l'aile est

Lors des travaux au sud de la salle capitulaire, trois portes successives avec piédroits et arc en molasse sont apparues sous le crépi (fig. 6). Celle du centre (B), inconnue

jusque-là, possède un arc en plein cintre, tandis que les deux autres, de part et d'autre (A et C), sont dotées d'un arc en plein cintre complété d'un arc segmentaire (visible depuis le cloître) peut-être destiné à l'aménagement d'un tympan aujourd'hui non conservé. Les traces d'utilisation de la laie brettelée et la nature du mortier confirment la contemporanéité de ces structures qui permettaient d'accéder, depuis le cloître, à trois espaces distincts (fig. 7).

La troisième porte (voir fig. 6.C) desservait la salle des moines (voir fig. 7, n° 5).

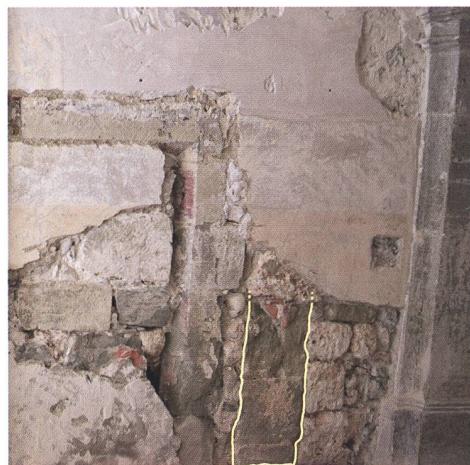
Fig. 8 Montant en molasse (souligné en jaune) dans la paroi occidentale de la salle des moines

nous pouvons confirmer qu'un accès existait à l'angle nord-ouest de la pièce (voir fig. 7.C). Probable vestige d'une porte, un montant en molasse (fig. 8; voir fig. 7.D) découvert en 2019 dans la paroi occidentale de la salle n° 5 confirme ce doublement des entrées depuis le cloître. Une paroi en tuf, témoin de la période romane, est encore conservée entre ces deux portes. La salle des moines devait alors s'étendre au moins jusqu'au-dessus d'un canal souterrain axé le long de la limite sud du couvent (fig. 9; voir fig. 7)¹⁸, soit sur une vingtaine de mètres de longueur. Ouvrage remarquable doté de parements en blocs de tuf, il déviait l'eau de la Sarine pour approvisionner le monastère. Son tracé se prolongeait sous la salle des moines avant d'alimenter, en dernière ligne, le moulin. Ainsi, détritus provenant de la cuisine et eaux usées des latrines étaient évacués dans cet égout ingénierusement pensé, comme le confirme un document daté de 1312¹⁹.

G. Bourgarel a suggéré en 2007, suite à la mise au jour d'un pan de mur considéré comme l'ancien mur roman de la façade sud, que l'aile sud avait été construite de façon désaxée par rapport aux deux autres ailes, ce qui permettait aussi de supposer un tracé transversal pour la galerie sud du cloître. L'emplacement du montant en molasse précédemment cité (voir fig. 7.D et 8) semble conforter cette hypothèse²².

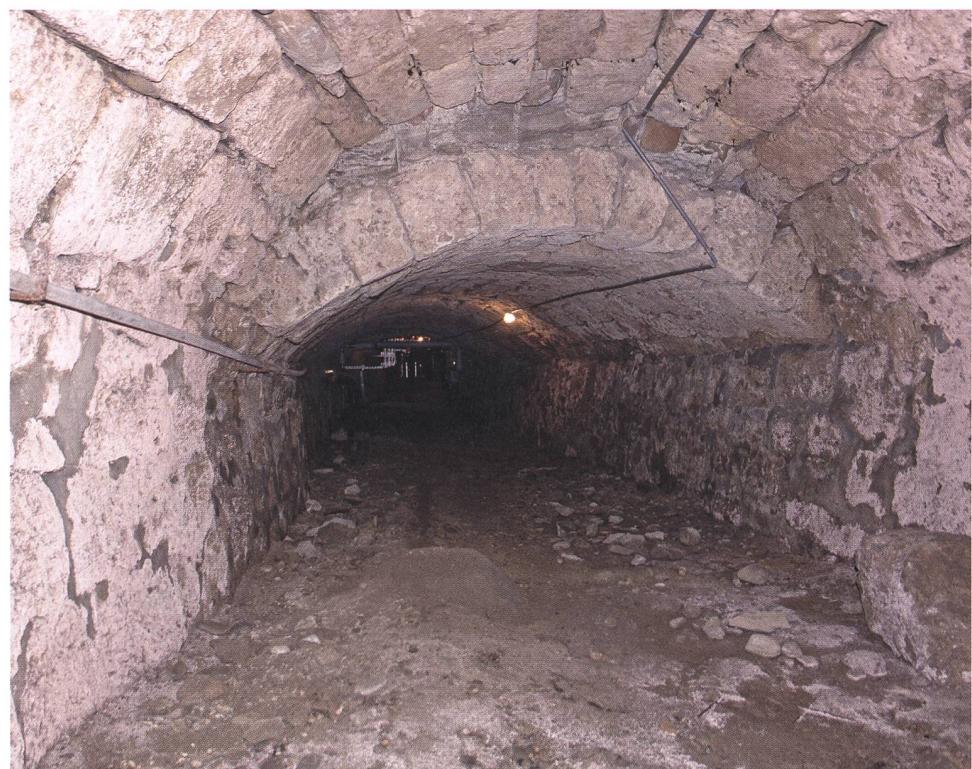
Fig. 9 Canal souterrain en tuf construit à la période romane

¹⁸ Le tracé du canal n'a jamais fait l'objet d'un relevé précis, mais ses limites ont pu être dessinées, car le canal est accessible depuis le rez-de-chaussée.

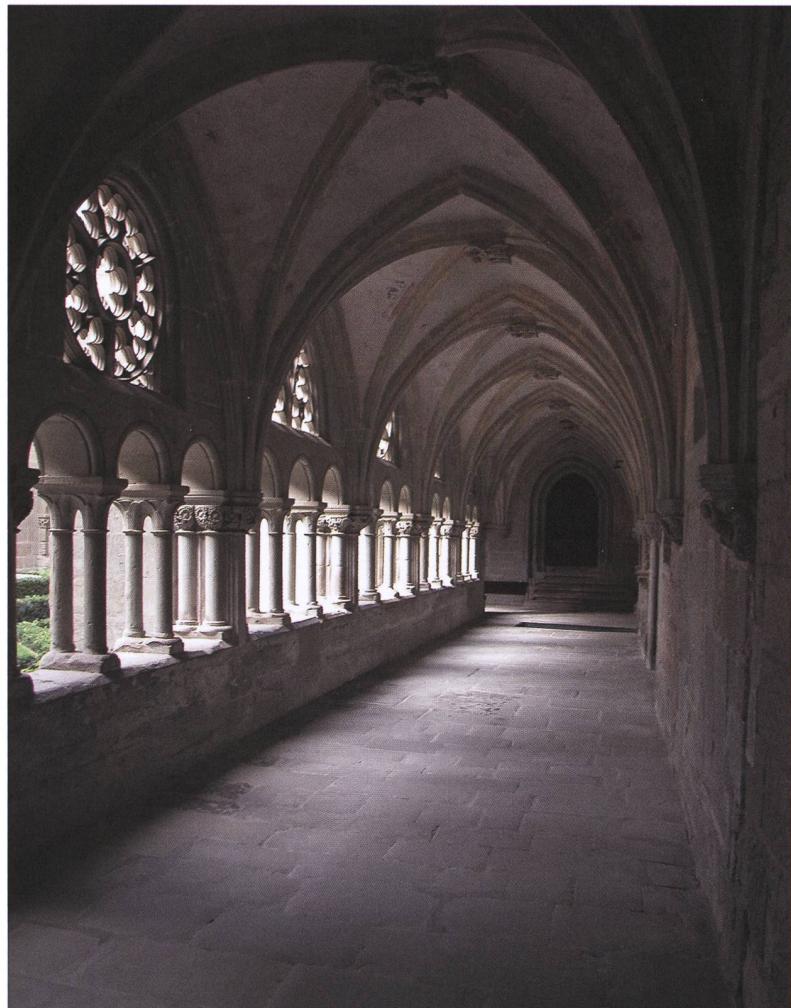
Fig. 10 Galerie est du cloître gothique

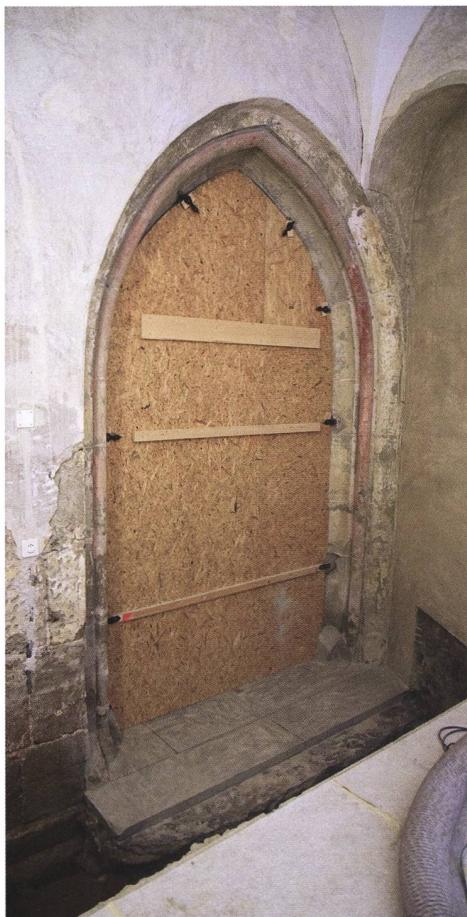
Fig. 12 Porte à arc brisé de la salle capitulaire (n° 3)

Le mur séparant la salle capitulaire (voir fig. 2, n° 3) de la galerie est du cloître est repris et doté d'une large porte gothique en arc brisé à congés obliques (fig. 12). Le ressaut de fondation lié à la reprise du mur a pu être mis en évidence (fig. 13). Légèrement en dessus, un horizon argileux très induré, sur lequel se trouvaient des fragments de tuile, marque sans doute le niveau de circulation gothique, certainement en terre battue. Ce dernier se situait plus bas qu'à l'époque romane²⁴. Contrairement à aujourd'hui, on

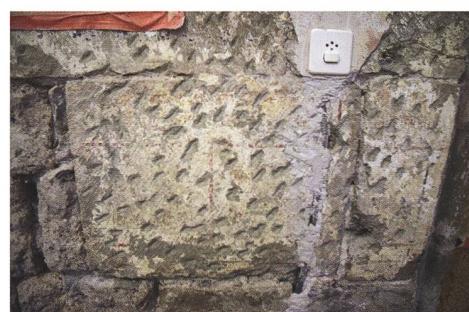
Fig. 14 Traces de décor en faux appareil sur la paroi ouest de la salle capitulaire (n° 3)

Le décor exécuté dans cette salle à la période gothique nous est également parvenu sous forme de traces à proximité de la porte. Il s'agit d'un badigeon blanc crème sur lequel était peint un faux appareil rouge (fig. 14). Ce motif, épuré ici, fait écho aux variantes plus complexes à doubles joints et représentations figuratives ou végétales mises au jour dans quelques salles de l'aile occidentale, notamment le cellier. La sobriété du décor de la salle capitulaire étonne: peut-être se complétait-il d'autres éléments, aujourd'hui disparus²⁶.

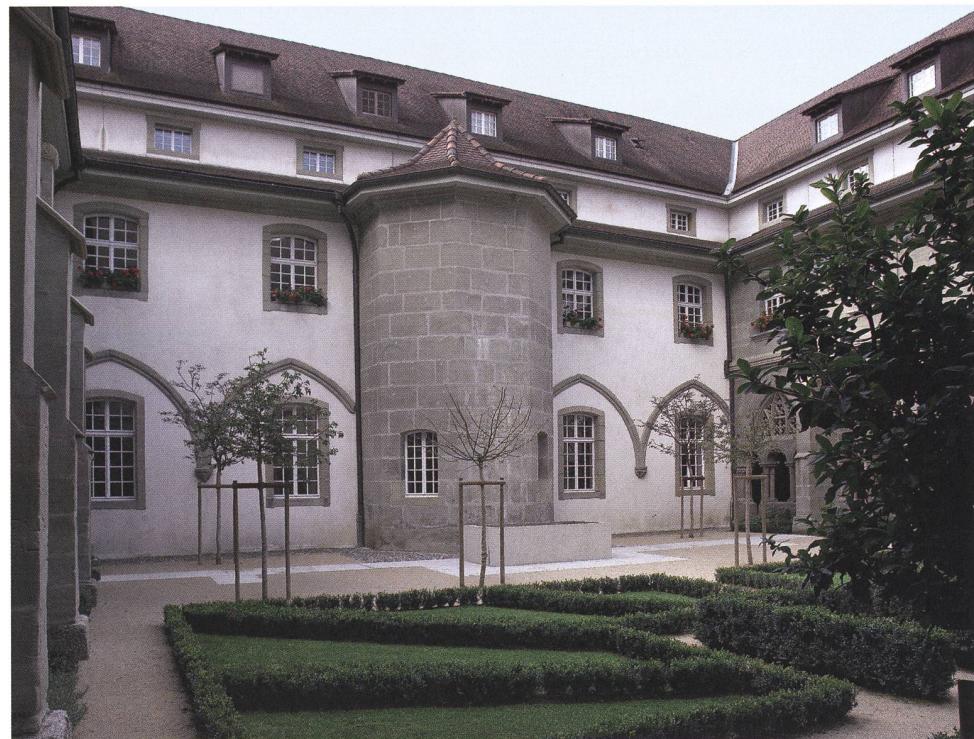
Fig. 15 Mur de fond du cloître gothique et tracé au sol de la largeur de la galerie vus depuis le jardin intérieur

La galerie sud du cloître, on l'a vu, a été déplacée en direction du nord. Bien qu'elle ait été détruite par les aménagements baroques, il subsiste encore les consoles et les arcs forméret du mur de l'aile sud (fig. 15). Lors des fouilles de 2005-2006, les fondations du mur nord de cette galerie ont également été retrouvées. Sans surprise, la largeur de cette dernière équivalait à celle des autres galeries.

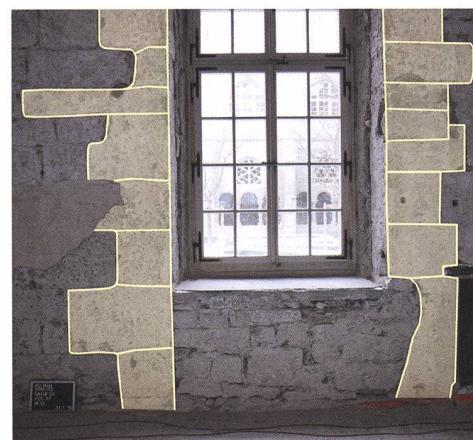
Fig. 16 Vestiges de la porte d'accès au cloître gothique depuis l'aile sud

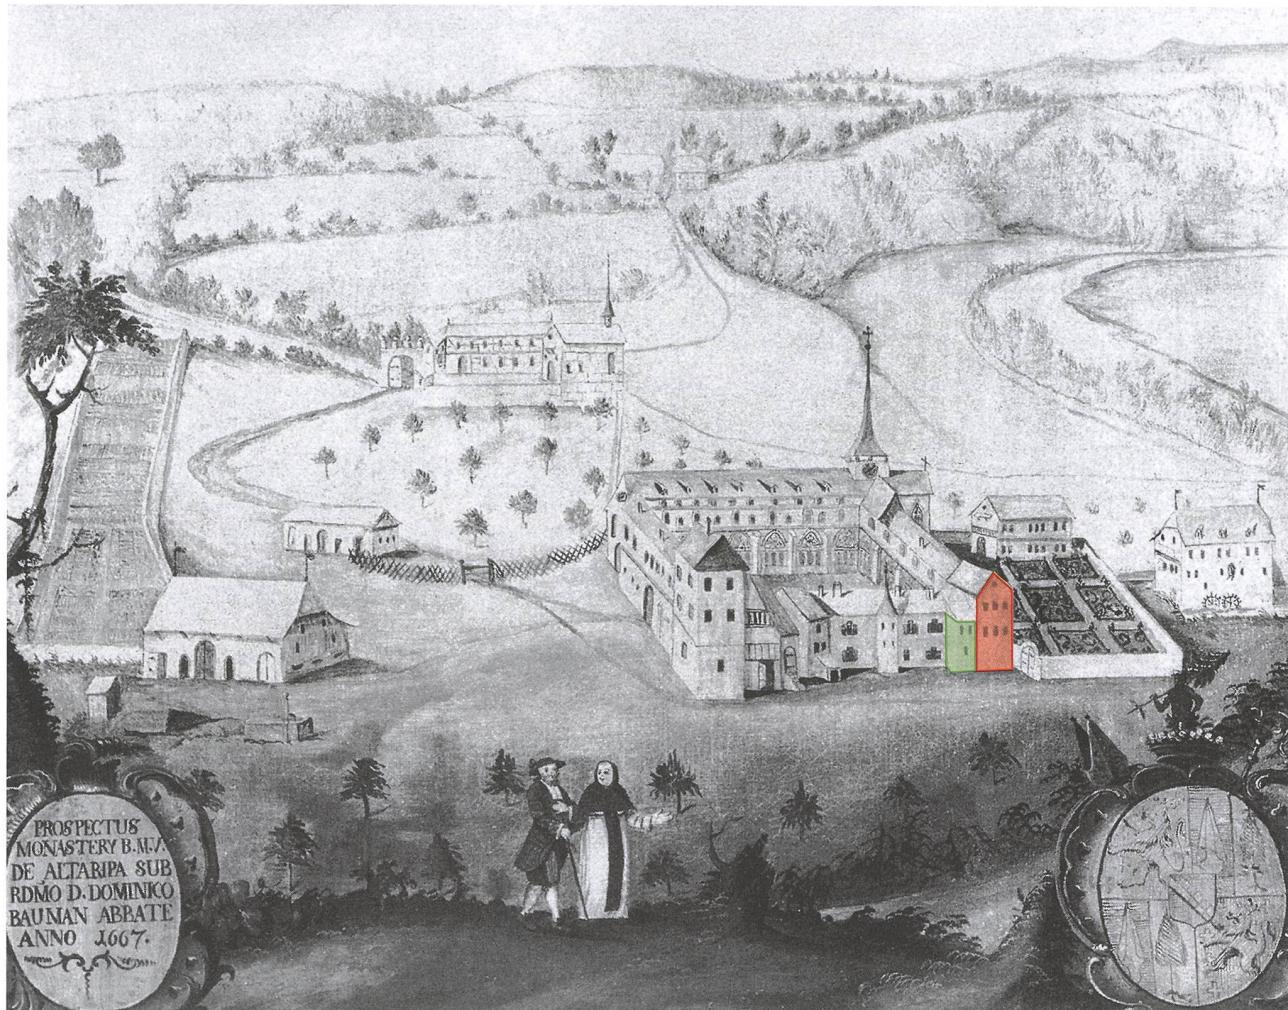
Fig. 17 Huile sur toile du père J. Meuwly représentant l'abbaye en 1667, copie de 1772 (en rouge: la salle des moines; en vert: l'extrémité de l'aile sud)

porte chanfreinée décrite ci-dessus, bien que non représentée, permettait probablement d'accéder depuis l'angle sud-est du couvent à un édifice de plus petit volume (voir fig. 17, en vert).

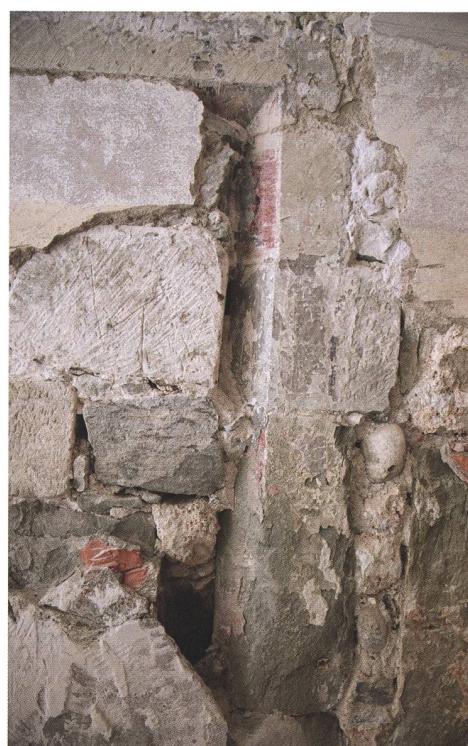
Fig. 18 Percement avec chanfrein et encadrement peint probablement aménagé à la fin du XVI^e siècle

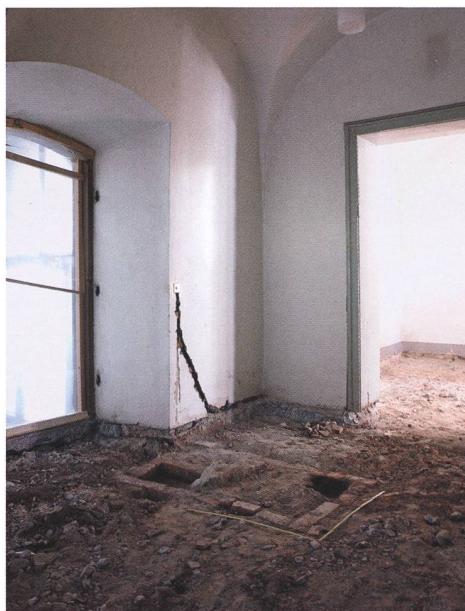
Fig. 20 Vestiges du fourneau mis au jour dans la salle des moines (n° 5)

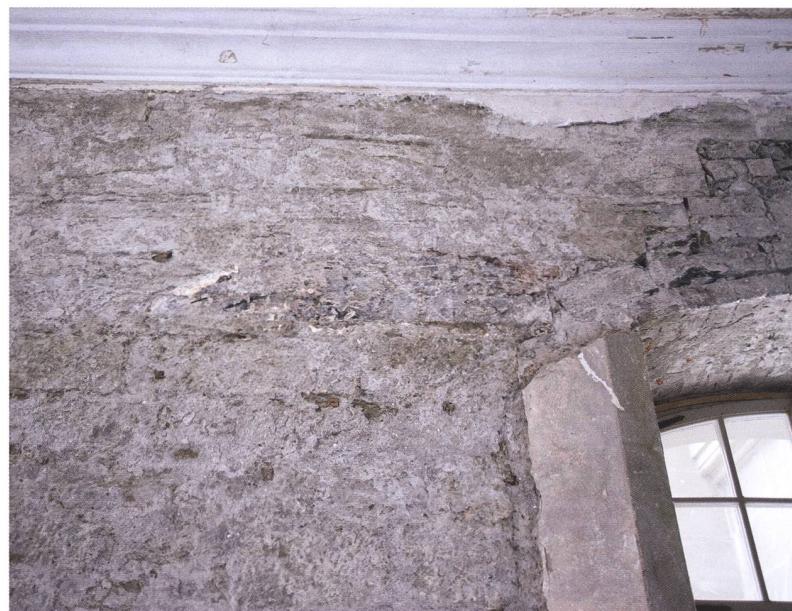
Fig. 21 Traces d'un ancien décor dans le couloir de l'aile sud (n° 6)

est créé par des fenêtres symétriques, disposées à intervalles réguliers dans les anciennes travées gothiques. Comme à l'est, des traces de badigeons blancs et d'enduits avec de la couleur noire confirment le crépissage des murs pour la pose d'un décor (fig. 21).
