Le couvent d'Hauterive à la lumière des nouvelles découvertes

Zeitschrift: **Cahiers d'archéologie fribourgeoise = Freiburger Hefte für Archäologie**

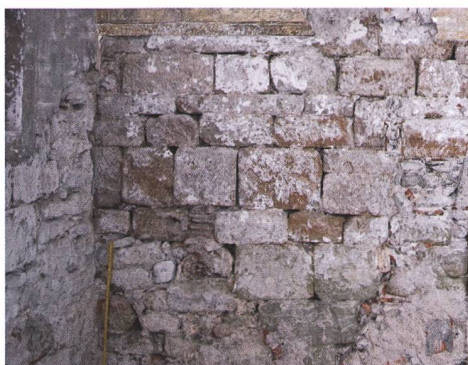
Fig. 3 Mur en molasse dans la paroi ouest de l'aile sud

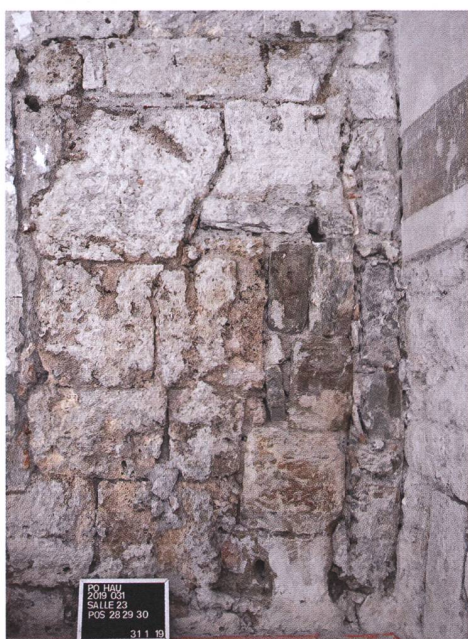
Fig. 4 Paroi est de l'aile sud, en tuf

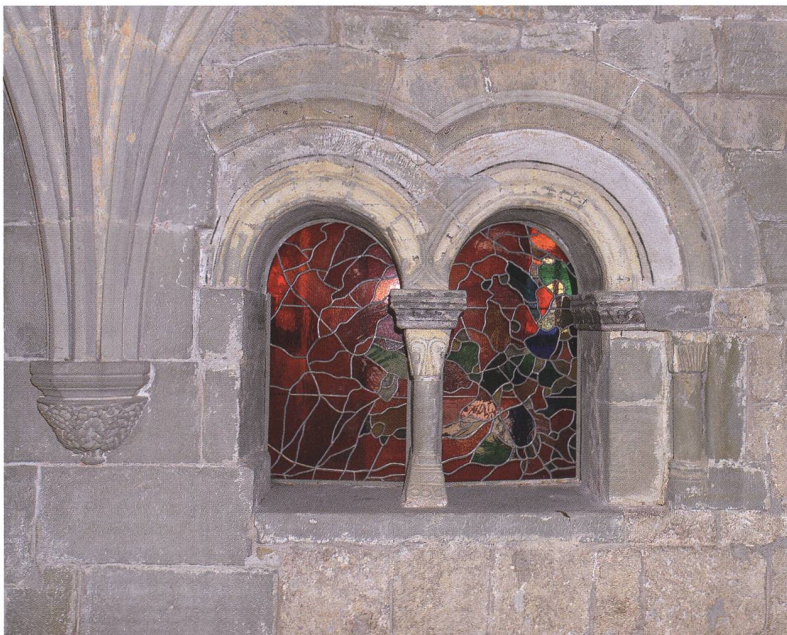
Fig. 5 Baie géminée romane de la salle capitulaire

circulation constante entre les locaux et, par conséquent, une nécessité de fluidité dans la configuration du plan, afin que le passage entre la demeure de Dieu et celle des moines soit facilité. La chapelle du cloître et la sacristie situées au nord de l'aile est sont suivies de la salle capitulaire, au centre. Cette dernière conserve encore une baie géminée à claveaux à double rouleau¹⁵, témoin des richesses architecturales de la période romane (fig. 5).

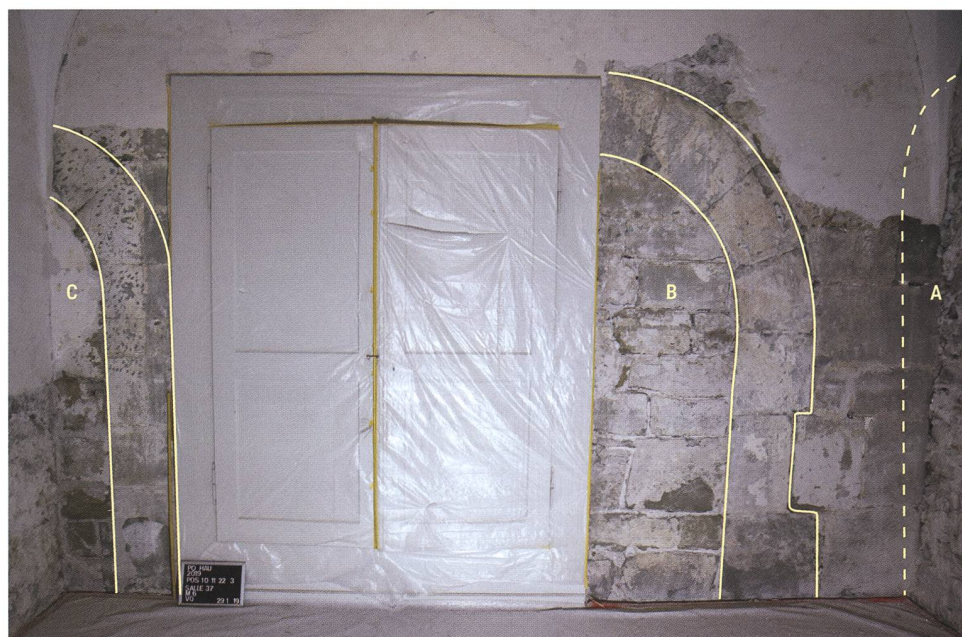
Fig. 6 Succession des trois portes romanes dans l'aile est

Lors des travaux au sud de la salle capitulaire, trois portes successives avec piédroits et arc en molasse sont apparues sous le crépi (fig. 6). Celle du centre (B), inconnue

jusqu'à-là, possède un arc en plein cintre, tandis que les deux autres, de part et d'autre (A et C), sont dotées d'un arc en plein cintre complété d'un arc segmentaire (visible depuis le cloître) peut-être destiné à l'aménagement d'un tympan aujourd'hui non conservé. Les traces d'utilisation de la laie brettelée et la nature du mortier confirment la contemporanéité de ces structures qui permettaient d'accéder, depuis le cloître, à trois espaces distincts (fig. 7).

La troisième porte (voir fig. 6.C) desservait la salle des moines (voir fig. 7, n° 5).

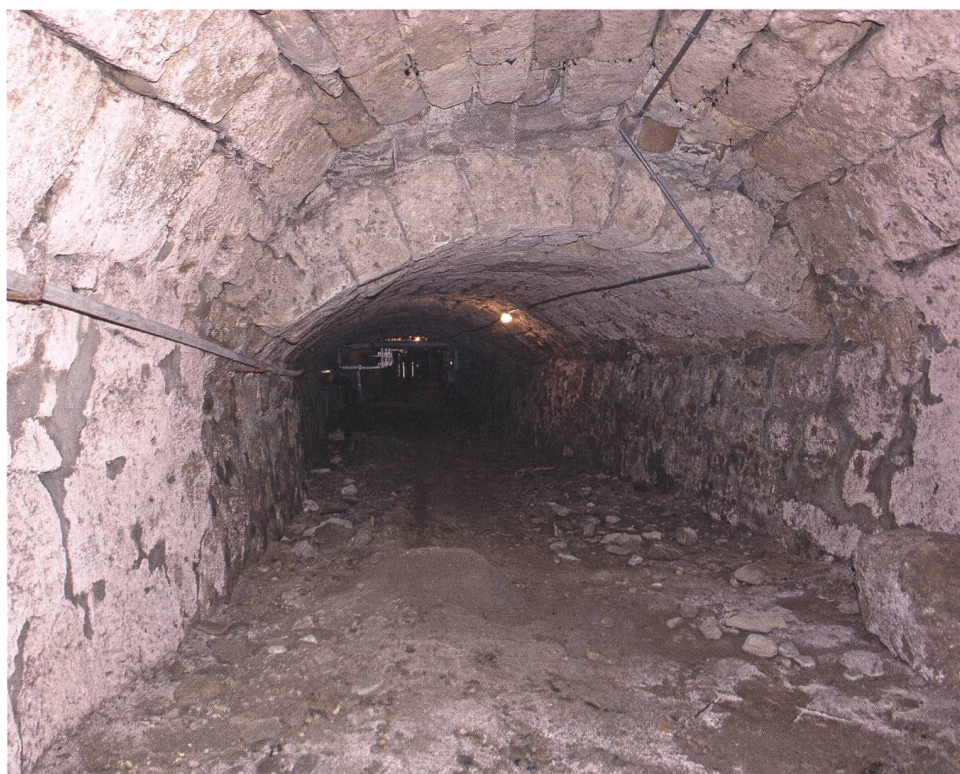
Fig. 9 Canal souterrain en tuf construit à la période romane

¹⁸ Le tracé du canal n'a jamais fait l'objet d'un relevé précis, mais ses limites ont pu être dessinées, car le canal est accessible depuis le rez-de-chaussée.

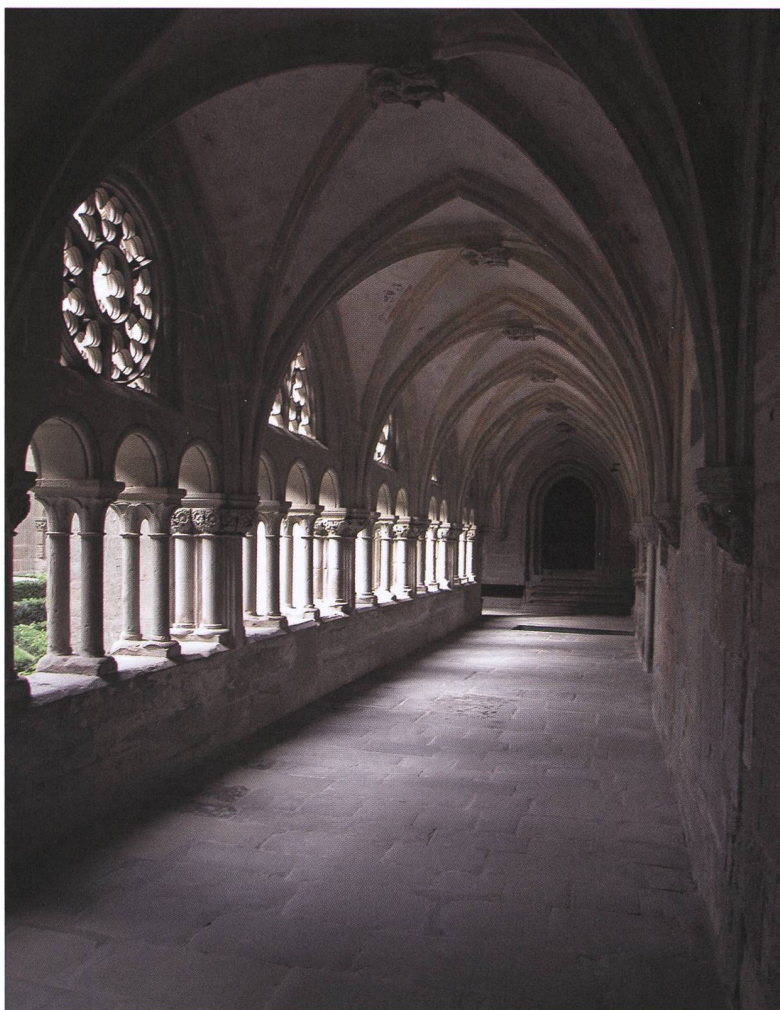
Fig. 10 Galerie est du cloître gothique

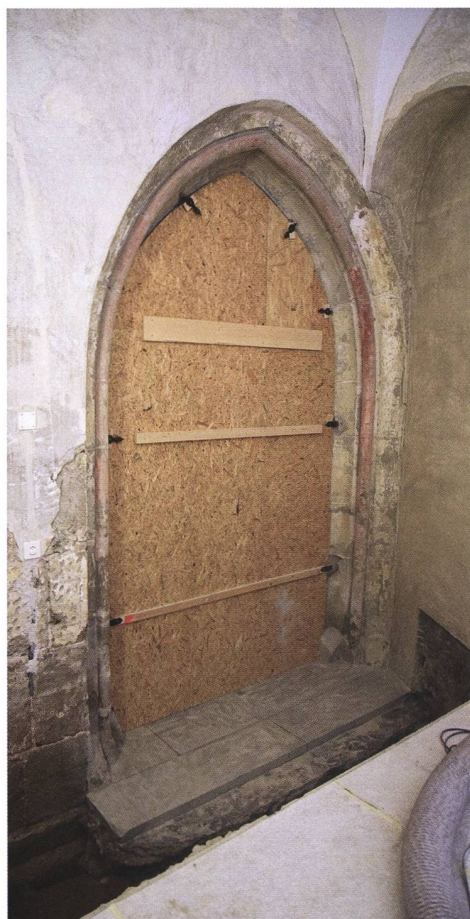
Fig. 12 Porte à arc brisé de la salle capitulaire (n° 3)

Le mur séparant la salle capitulaire (voir fig. 2, n° 3) de la galerie est du cloître est repris et doté d'une large porte gothique en arc brisé à congés obliques (fig. 12). Le ressaut de fondation lié à la reprise du mur a pu être mis en évidence (fig. 13). Légèrement en dessus, un horizon argileux très induré, sur lequel se trouvaient des fragments de tuile, marque sans doute le niveau de circulation gothique, certainement en terre battue. Ce dernier se situait plus bas qu'à l'époque romane²⁴. Contrairement à aujourd'hui, on

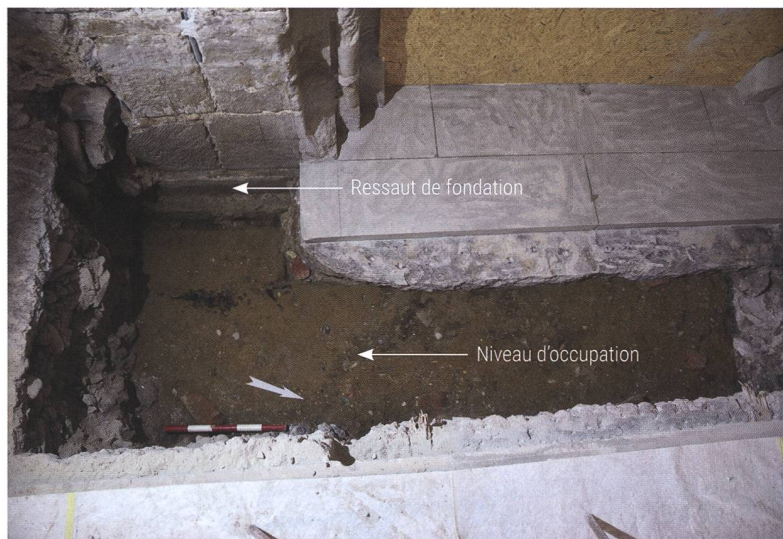
Fig. 13 Ressaut de fondation et niveau d'occupation de la période gothique

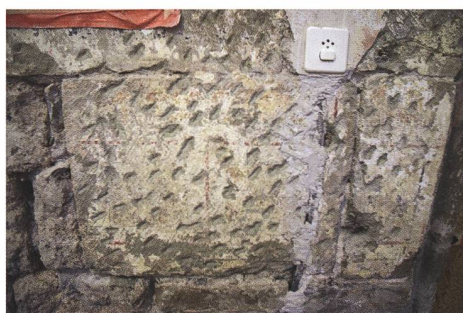
Fig. 14 Traces de décor en faux appareil sur la paroi ouest de la salle capitulaire (n° 3)

Le décor exécuté dans cette salle à la période gothique nous est également parvenu sous forme de traces à proximité de la porte. Il s'agit d'un badigeon blanc crème sur lequel était peint un faux appareil rouge (fig. 14). Ce motif, épuré ici, fait écho aux variantes plus complexes à doubles joints et représentations figuratives ou végétales mises au jour dans quelques salles de l'aile occidentale, notamment le cellier. La sobriété du décor de la salle capitulaire étonne: peut-être se complétait-il d'autres éléments, aujourd'hui disparus²⁶.

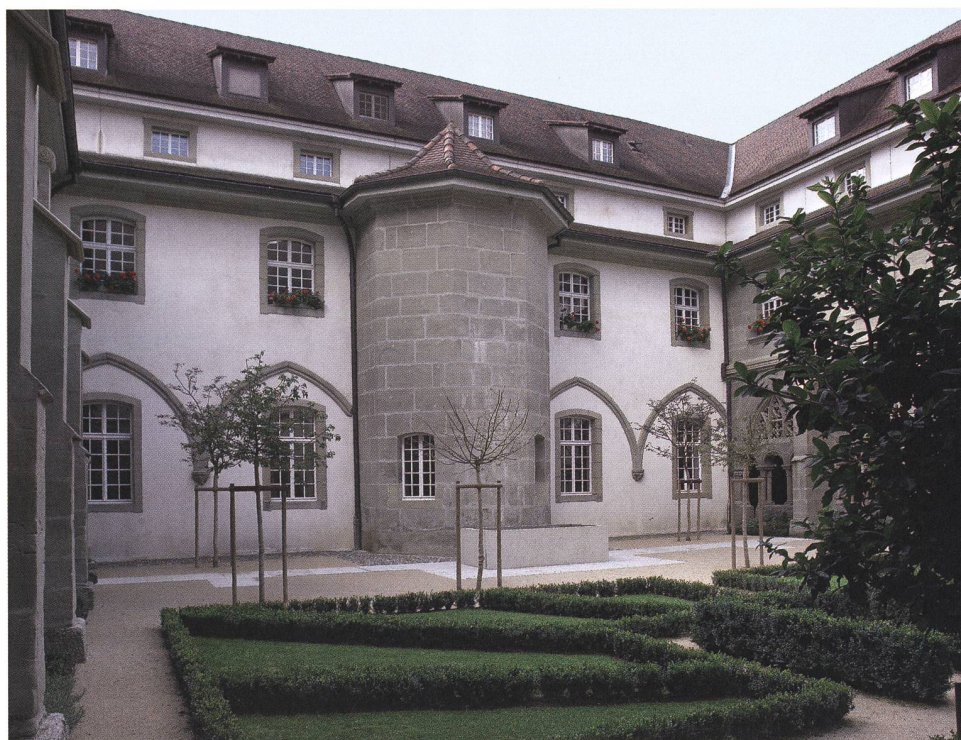
Fig. 15 Mur de fond du cloître gothique et tracé au sol de la galerie vus depuis le jardin intérieur

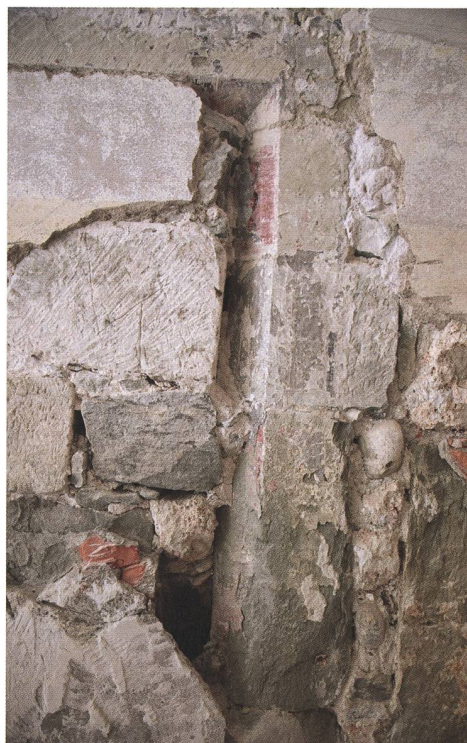
Fig. 18 Percement avec chanfrein et encadrement peint probablement aménagé à la fin du XVI^e siècle

Parmi les vestiges mis au jour en 2019, signalons un encadrement de porte de belle facture localisé dans la salle des moines et que le travail de taille permet d'attribuer au XVI^e siècle (voir fig. 11.M). Sommé d'un linteau rectiligne chanfreiné, il conserve des traces de plusieurs décors superposés attestant sa longue durée d'utilisation (fig. 18). Sa datation pourrait éventuellement être précisée: en effet, son bon état de conservation et l'absence de traces de feu en surface indiquent un aménagement postérieur à l'incendie qui a frappé le bâtiment en 1578. Les enduits appliqués suggèrent aussi que cette porte n'était pas située à l'extérieur, mais qu'elle permettait la circulation intérieure entre deux salles.

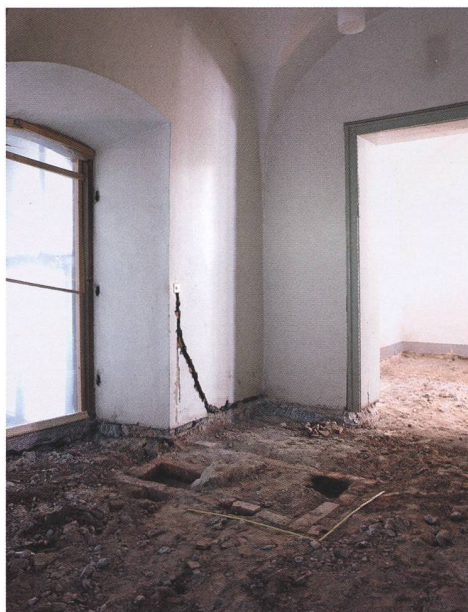
Fig. 20 Vestiges du fourneau mis au jour dans la salle des moines (n° 5)

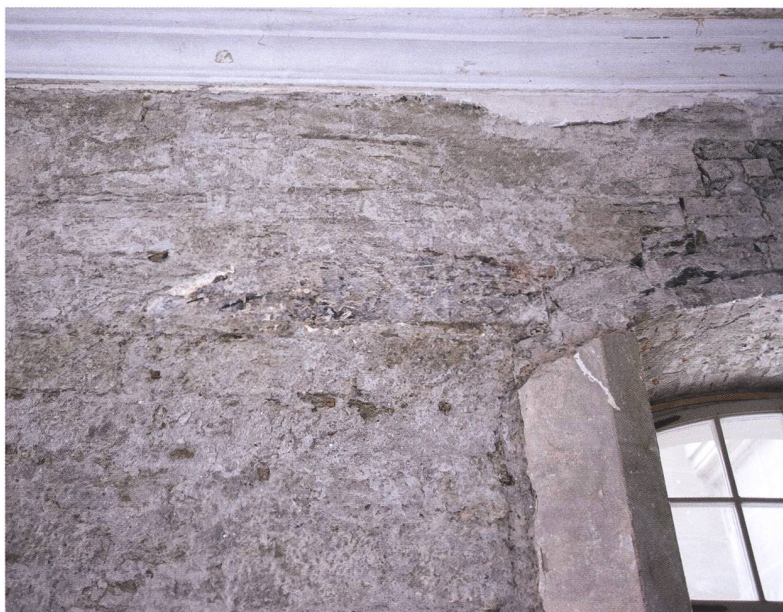
Fig. 21 Traces d'un ancien décor dans le couloir de l'aile sud (n° 6)

est créé par des fenêtres symétriques, disposées à intervalles réguliers dans les anciennes travées gothiques. Comme à l'est, des traces de badigeons blancs et d'enduits avec de la couleur noire confirment le crépissage des murs pour la pose d'un décor (fig. 21).
