Artikel: Le couvent d'Hauterive à la lumière des nouvelles découvertes

Autor: Pradervand, Aude-Line

couvent d'Hauterive e des nouvelles Le couvent d'Hauterive s'est délesté, en hiver 2019, d'une partie de son blanc manteau intérieur. Le décrépissage des murs a amené de nouvelles connaissances qui permettent une réflexion plus générale sur le plan d'un site cistercien, ainsi que sur la nature et les fonctions des espaces situés dans les ailes est et sud des bâtiments conventuels. Das Kloster Hauterive hat sich im Winter 2019 eines Teils seiner inneren Wandverkleidung entledigt. Die Entfernung des Verputzes führte zu neuen Erkenntnissen, die allgemeinere Überlegungen sowohl zum Grundriss eines Zisterzienserklosters als auch zu Art und Funktionen der Räumlichkeiten im östlichen und südlichen Flügel der Klostergebäude

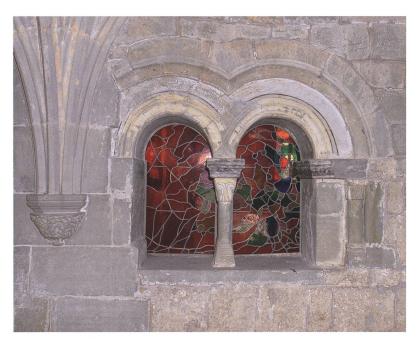
Fig. 5 Baie géminée romane de la salle capitulaire

circulation constante entre les locaux et, par conséquent, une nécessité de fluidité dans la configuration du plan, afin que le passage entre la demeure de Dieu et celle des moines soit facilité. La chapelle du cloître et la sacristie situées au nord de l'aile est sont suivies de la salle capitulaire, au centre. Cette dernière conserve encore une baie géminée à claveaux à double rouleau¹⁵, témoin des richesses architecturales de la période romane (fig. 5).

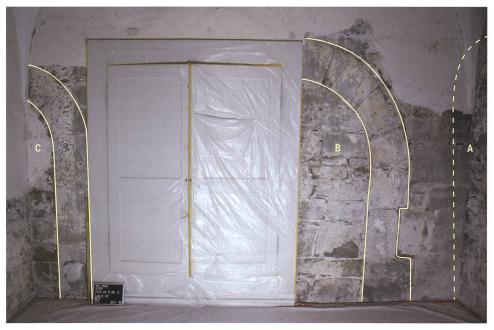
Fig. 6 Succession des trois portes romanes dans l'aile est

Lors des travaux au sud de la salle capitulaire, trois portes successives avec piédroits et arc en molasse sont apparues sous le crépi (fig. 6). Celle du centre (B), inconnue jusque-là, possède un arc en plein cintre, tandis que les deux autres, de part et d'autre (A et C), sont dotées d'un arc en plein cintre complété d'un arc segmentaire (visible depuis le cloître) peut-être destiné à l'aménagement d'un tympan aujourd'hui non conservé. Les traces d'utilisation de la laie brettelée et la nature du mortier confirment la contemporanéité de ces structures qui permettaient d'accéder, depuis le cloître, à trois espaces distincts (fig. 7).

côté jardin ayant été reconstruits, le volume des salles de l'aile est ne peut être calculé. La troisième porte (voir fig. 6.C) desservait la salle des moines (voir fig. 7, n° 5).

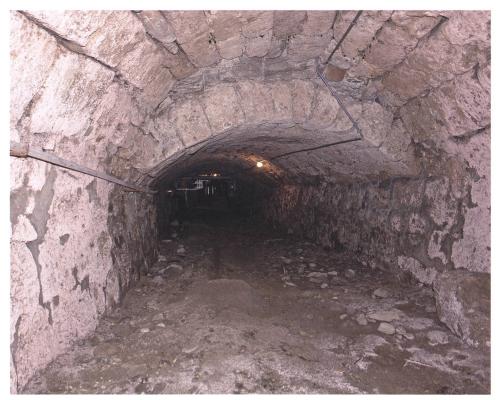
Fig. 9 Canal souterrain en tuf construit à la période romane

18 Le tracé du canal n'a jamais fait l'objet d'un relevé précis, mais ses limites ont pu être dessinées, car le canal est accessible depuis le rez-de-chaussée.

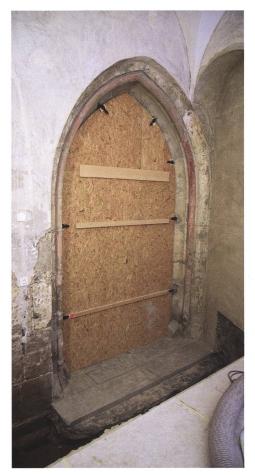
Fig. 12 Porte à arc brisé de la salle capitulaire (n° 3)

Le mur séparant la salle capitulaire (voir fig. 2, n° 3) de la galerie est du cloître est repris et doté d'une large porte gothique en arc brisé à congés obliques (fig. 12). Le ressaut de fondation lié à la reprise du mur a pu être mis en évidence (fig. 13). Légèrement en dessus, un horizon argileux très induré, sur lequel se trouvaient des fragments de tuile, marque sans doute le niveau de circulation gothique, certainement en terre battue. Ce dernier se situait plus bas qu'à l'époque romane²⁴. Contrairement à aujourd'hui, on

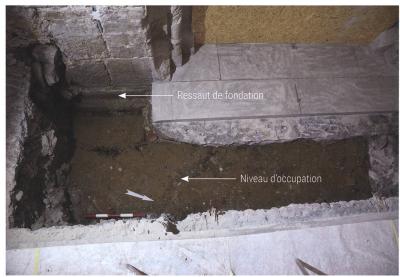
Fig. 13 Ressaut de fondation et niveau d'occupation de la période gothique

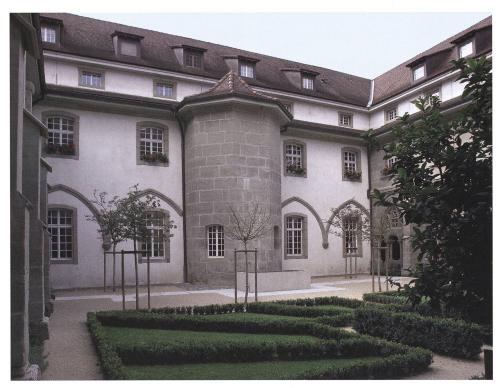
Fig. 15 Mur de fond du cloître gothique et tracé au sol de la largeur de la galerie vus depuis le jardin intérieur

La galerie sud du cloître, on l'a vu, a été déplacée en direction du nord. Bien qu'elle ait été détruite par les aménagements baroques, il subsiste encore les consoles et les arcs formerets du mur de l'aile sud (fig. 15). Lors des fouilles de 2005-2006, les fondations du mur nord de cette galerie ont également été retrouvées. Sans surprise, la largeur de cette dernière équivalait à celle des autres galeries.

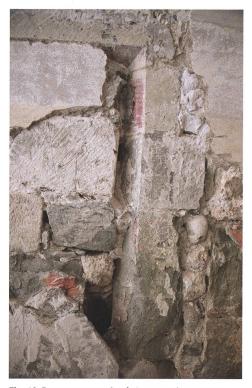
Fig. 18 Percement avec chanfrein et encadrement peint probablement aménagé à la fin du XVI^e siècle

Parmi les vestiges mis au jour en 2019, signalons un encadrement de porte de belle facture localisé dans la salle des moines et que le travail de taille permet d'attribuer au XVIe siècle (voir fig. 11.M). Sommé d'un linteau rectiligne chanfreiné, il conserve des traces de plusieurs décors superposés attestant sa longue durée d'utilisation (fig. 18). Sa datation pourrait éventuellement être précisée: en effet, son bon état de conservation et l'absence de traces de feu en surface indiquent un aménagement postérieur à l'incendie qui a frappé le bâtiment en 1578. Les enduits appliqués suggèrent aussi que cette porte n'était pas située à l'extérieur, mais qu'elle permettait la circulation intérieure entre deux salles.

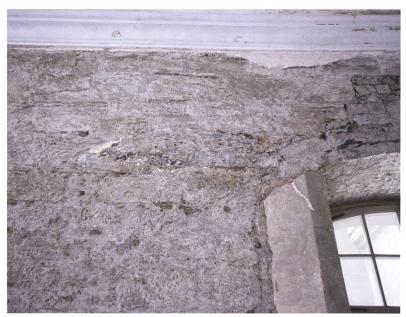
Fig. 21 Traces d'un ancien décor dans le couloir de l'aile sud (nº 6)

des moines (nº 5) est créé par des fenêtres symétriques, disposées à intervalles réguliers dans les anciennes travées gothiques. Comme à l'est, des traces de badigeons blancs et d'enduits avec de la couleur noire confirment le crépissage des murs pour la pose d'un décor (fig. 21).
