**Zeitschrift:** Cahiers d'archéologie fribourgeoise = Freiburger Hefte für Archäologie

**Artikel:** Le palace de Grenilles

En automne 2021, le Service archéologique de l'État de Fribourg a réalisé des sondages sur deux parcelles menacées par des projets de construction au centre du village de Grenilles (commune de Gibloux). Une villa romaine était signalée dans la région, mais sa localisation était jusqu'alors inconnue. Le dégagement de murs maçonnés a révélé l'emplacement de la pars urbana du complexe romain et a entraîné une fouille de grande envergure. Les opérations de terrain, couvrant une superficie de plus de 1000 m², ont commencé en novembre 2021 et ont duré plus d'un an. Elles ont mis au jour la partie orientale de l'édifice, dotée de plus d'une vingtaine de locaux répartis dans plusieurs corps de bâtiment étagés dans la pente. Les vestiges présentent un état de conservation exceptionnel, avec des élévations parfois visibles sur plus de 2 m de hauteur. Si la taille imposante de l'habitation témoigne du statut social élevé des propriétaires, l'architecture soignée et les luxueuses décorations des murs et des sols révèlent aussi la richesse du complexe, qui jouait sans do

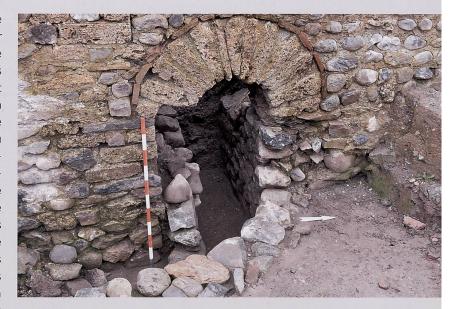
# Fig. / Abb. 1

Voûte en claveaux de tuf surmontée d'une assise de réglage en éclats de tuile pour le passage d'une grande conduite d'évacuation provenant de l'espace thermal de la villa Gewölbe aus Tuffkeilsteinen mit einer darüberliegenden Lage aus Ziegelbruch, das einen aus dem Thermenbereich der Villa führenden Abwasserkanal überdeckt M. Meuwly). Les autres locaux de la terrasse supérieure sont en partie arasés du fait du pendage du terrain; l'un d'eux a cependant livré les traces d'une activité de forge, dont on ignore pour l'instant si elle est contemporaine de l'occupation de la demeure ou si elle est liée au démantèlement des maçonneries à la fin de l'Antiquité. Une phase d'occupation tardive matérialisée par des constructions en bois a en outre été identifiée dans la cour centrale.

Au nord devait s'élever une aile thermale, malheureusement détruite lors de la construction d'une maison au début des années 1990 et dont ne subsiste que le mur de façade oriental, traversé par une canalisation d'évacuation

d'eau surmontée d'une voûte (fig. 1). Cette aile est bordée à l'est par une grande cour de service, partiellement dégagée. Au sud de cet espace à ciel ouvert, un petit local de service abrite probablement un *praefurnium* desservant les pièces chauffées des thermes voisins.

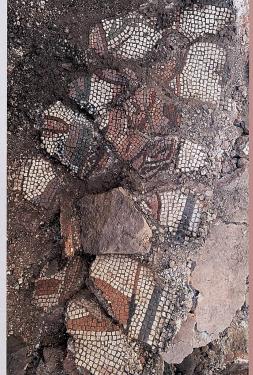
Fig. / Abb. 2
Fragments de mosaïque
représentant peut-être le mythe
d'Hercule dans le jardin des
Hespérides
Fragmente eines Mosaiks, das
möglicherweise Herkules im
Garten der Hesperiden darstellt

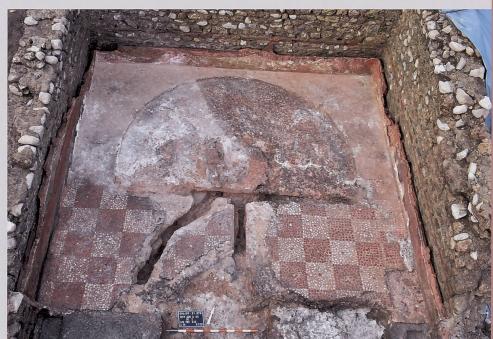
Fig. / Abb. 3
Salle d'apparat avec fontaine
munie d'un sol en mortier
de tuileau garantissant
son étanchéité
Mit einem wasserdichten Boden
aus Ziegelmörtel ausgestatteter
Repräsentationsraum mit
Überresten eines Brunnens

Sur la terrasse inférieure, le terrain profondément excavé a permis l'excellente conservation des vestiges; un local équipé d'un sol en béton et d'une base en molasse accueillait une poutre soutenant la charpente d'un étage. Une importante couche de démolition charbonneuse, signe d'un incendie, recouvrait des éléments de bois carbonisés d'un meuble. Dans les gravats, des restes de plafond et de sol en mosaïque d'une pièce de l'étage effondré ont été dégagés. Cette mosaïque d'étage - la troisième connue sur le territoire suisse - est composée d'une bordure bichrome en cercles sécants entourant des médaillons comprenant des motifs figurés en grande partie détruits (fig. 2). Au rezde-chaussée, la grande pièce était accessible depuis un couloir orné de fresques, transformé ultérieurement en portique à colonnade bordé d'une antichambre. Ces travaux sont liés à l'installation d'une salle d'apparat pourvue d'une fontaine ornementale (fig. 3), occupant le centre de la terrasse inférieure, ouverte au sud vers des jardins et une hypothétique route en contrebas.
