Les pratiques religieuses à Hauterive

Camille Fallet et Aude-Line Tharin-Pradervand

À Posieux/Hauterive, une fois le portail d'enceinte franchi, le sentier nous conduit à l'abbaye fondée par Guillaume de Glâne entre 1131 et 1137 et nous invite à entrer dans l'église médiévale de Sainte-Marie. Uniques visiteurs le temps des travaux d'assainissement et de restauration de l'église abbatiale débutés en 2021, nous pouvons désormais étudier cet édifice construit au XII^e siècle et entrevoir des pans encore inédits de son histoire.

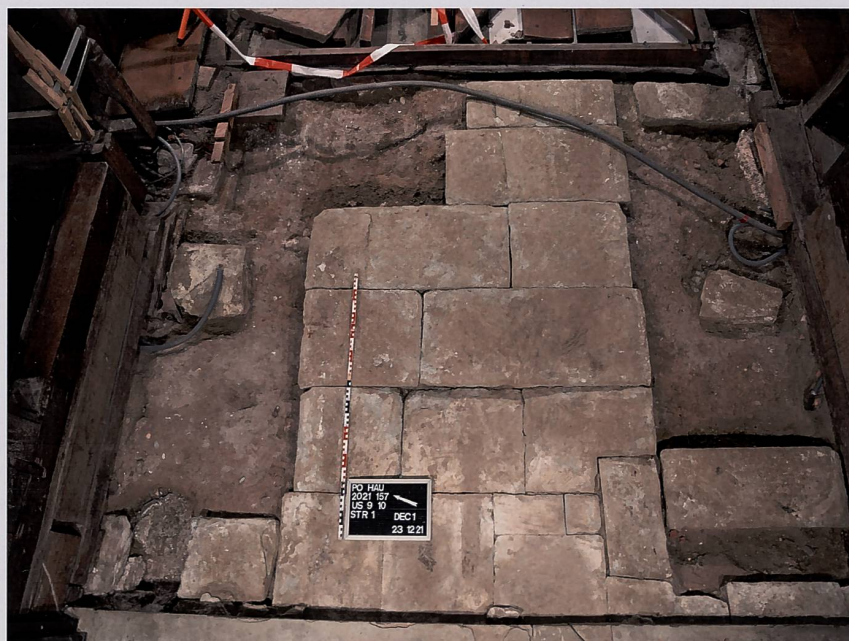
Fig. / Abb. 1

Le démontage du podium d'accès aux stalles a révélé un ancien dallage en molasse (fig. 1). À première vue, la largeur de ce niveau de circulation étonne, car ce dernier est dépourvu de lien avec les structures environnantes. Mais les observations des ébénistes ont pu confirmer que les stalles datées

Dallage de molasse sous le jubé
Boden aus Molasseplatten unter dem Lettner

Du côté de la nef, plusieurs fosses de travail ont été découvertes sous le sol actuel (voir fig. 1, au premier plan). De grandes dimensions, certaines d'entre elles ont fonctionné comme des dépotoirs pour les dalles de molasse cassées et donc inutilisables pour un remploi in situ. Une autre fosse, correspondant à l'arrachage d'un mur ou d'une structure rectiligne qui traversait au moins la moitié de la largeur du vaisseau central, demeure insaisissable. S'agit-il des vestiges d'une clôture supplémentaire pour les fidèles assistant aux offices depuis la nef? Les campagnes de restauration futures nous le révéleront peut-être.

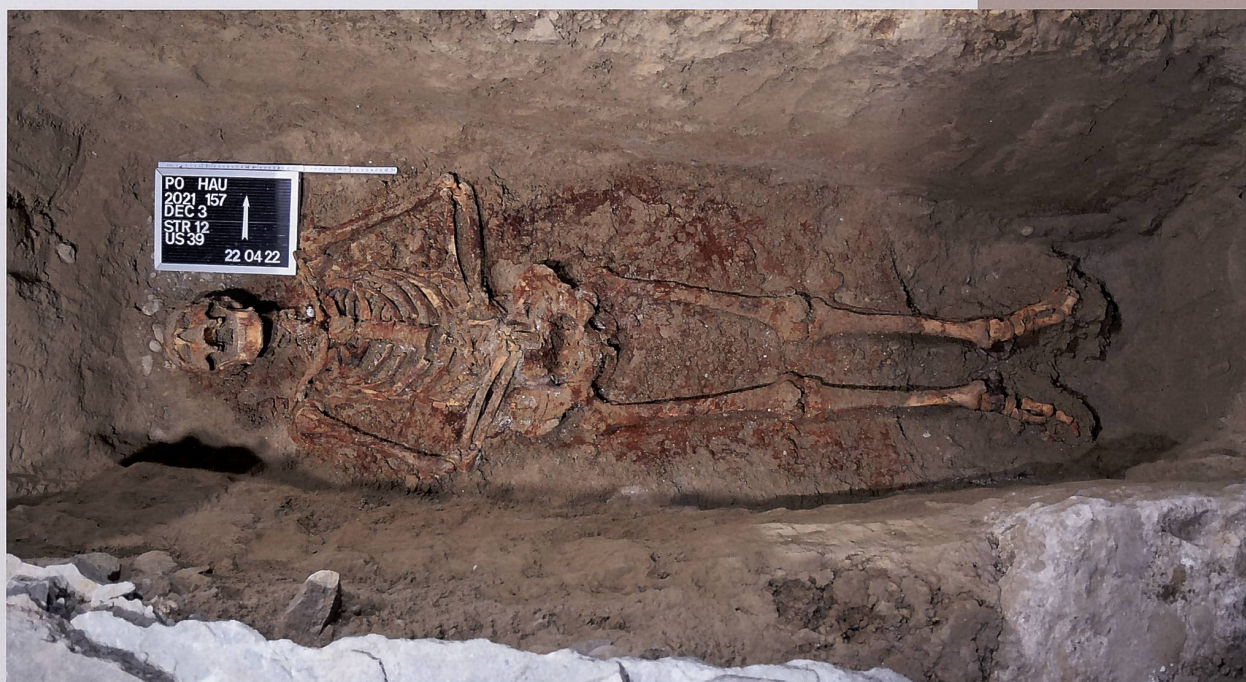
Fig. / Abb. 2

Défunct inhumé avec l'habit liturgique

Eine in liturgischem Gewand bestattete Person

Pour l'installation des futures conduites de chauffage, les dalles funéraires et les dalles de sol de la croisée du transept et du chœur des moines ainsi que de la quatrième travée de la nef ont été enlevées, laissant apparaître comme présumé, plusieurs sépultures (fig. 2). Supérieur à celui des dalles funéraires, le nombre d'individus inhumés dans le chœur s'élève à dix. À ces résultats s'ajoutent les ossements déplacés, deux réductions et des recoupements entre les sépultures qui sont autant de preuves d'une utilisation répétée de cet espace sacré pour les inhumations.

Sept individus ont été inhumés en pleine terre, tête à l'ouest; trois autres défunts ont été enterrés dans un cercueil cloué ou un coffrage de bois, avec la tête à l'est. Il apparaît que les sépultures en pleine terre sont

plus anciennes que les inhumations en cercueil ou en coffrage. Les bonnes conditions de conservation ont permis la préservation des restes de vêtements, de linceuls et de rares objets en matériau organique. Des négatifs de la coule, le vêtement liturgique, ont d'ailleurs été recensés sur plusieurs individus confirmant l'usage de cet espace privilégié pour l'enterrement des moines. Toutefois, en comparant les pratiques funéraires, on constate que des laïcs d'un statut privilégié ont pu également bénéficier d'un tel lieu de sépulture. Cette mixité des défunts n'est pas une pratique surprenante puisqu'à Hauterive, dès 1182, les bourgeois de Fribourg avaient l'autorisation de s'y faire enterrer. L'étude anthropologique a montré que les défunts inhumés dans ce secteur étaient tous des hommes âgés de 30 à plus de 60 ans.
