Artikel: La villa romaine de Marly/Les Râpettes : nouvelle lecture d'un décor

d'une pièce thermale

Autor: Meuwly, Melinda

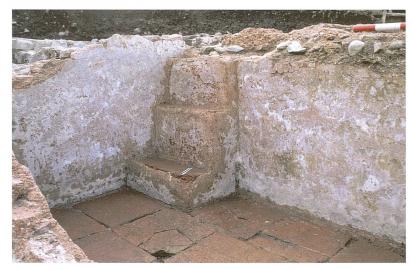
Fig. 3 Vue du bassin L 1.2 depuis le nord.

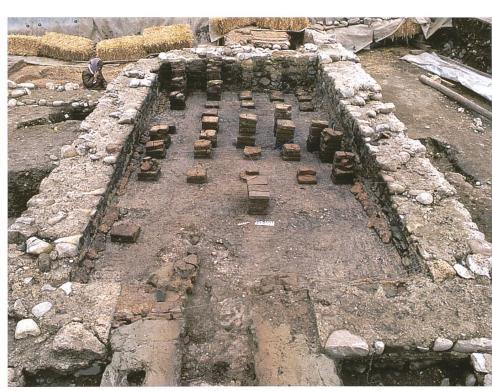
Fig. 4 Vue sud-est du tepidarium-caldarium L 2.

Le tepidarium-caldarium L 2 (voir fig. 4), situé au nord-ouest de l'apodyterium-frigidarium L 1, mesure environ 5,5 × 2,7 m. Cette salle rectangulaire avec hypocauste était chauffée par un praefurnium situé dans le local L 3. Le remblai de démolition de cette pièce, qui comprend des débris de matériaux de construction, de sol (suspensura) et des vestiges d'hypocauste (tubuli, pilettes), contient la majorité des fragments d'enduits peints trouvés sur le site. Notons qu'aucune peinture in situ n'est conservée sur les murs de cette pièce, dont les élévations ont disparu. Quelques fragments attestent la

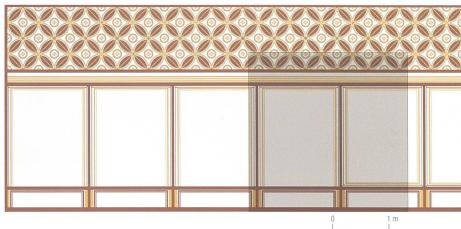
Fig. 18 Martigny VS, restitution idéale de la partie ouest du portique 6 avec, en grisé, la porte mesurant 2,8 m (Broillet-Ramjoué, à paraître).

Le décor simple de paroi à encadrement de filets successifs peut être comparé au revêtement peint des portiques de l'insula 9 à Martigny VS (fig. 18), daté entre la fin du IIe et le début du IIIe s. apr. J.-C., et à celui du laconicum de la villa d'Orbe/Boscéaz VD63. Ces derniers sont proposés avec des encadrements en U inversé, ce qui pourrait être aussi le cas ici. De plus, ils sont tous deux surmontés d'un système à réseau à cercles sécants pour le décor de Martigny et à cercles saillants pour le décor d'Orbe/Boscéaz<sup>64</sup>. Ces exemples sont particulièrement intéressants quant à leur composition générale et constituent de bonnes comparaisons pour le décor qui figure à Marly/Les Râpettes, qui pourrait être de nature similaire.

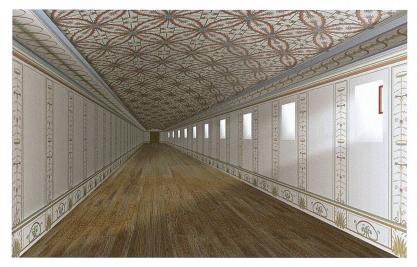
Fig. 19 Bösingen FR, restitution idéale du cryptoportique.

La composition générale du système à réseau du cryptoportique de la villa de Bösingen (fig. 19), daté de la fin du IIe ou du début du IIIe siècle65, se rapproche de celle de la villa de Marly/Les Râpettes, même si sa réalisation est plus fine. Sur fond blanc, on observe une composition de cercles sécants dessinant des quatre-feuilles ornés de guirlandes, avec disques bleus marquant leur centre, qui délimitent des carrés concaves sur la pointe. Un second décor, répertorié dans l'habitat antique des llettes à Annecy-le-Vieux (F, Haute-Savoie; fig. 20), daté du dernier quart du IIe siècle66, conserve une composition très simple qui évoque également celle de la villa de Marly/Les Râpettes.
