L'île d'Ogoz : quinze ans de travaux pour assurer la sauvegarde du site

Autor(en): **Bourgarel, Gilles**

Zeitschrift: **Cahiers d'archéologie fribourgeoise = Freiburger Hefte für Archäologie**

Band (Jahr): **12 (2010)**

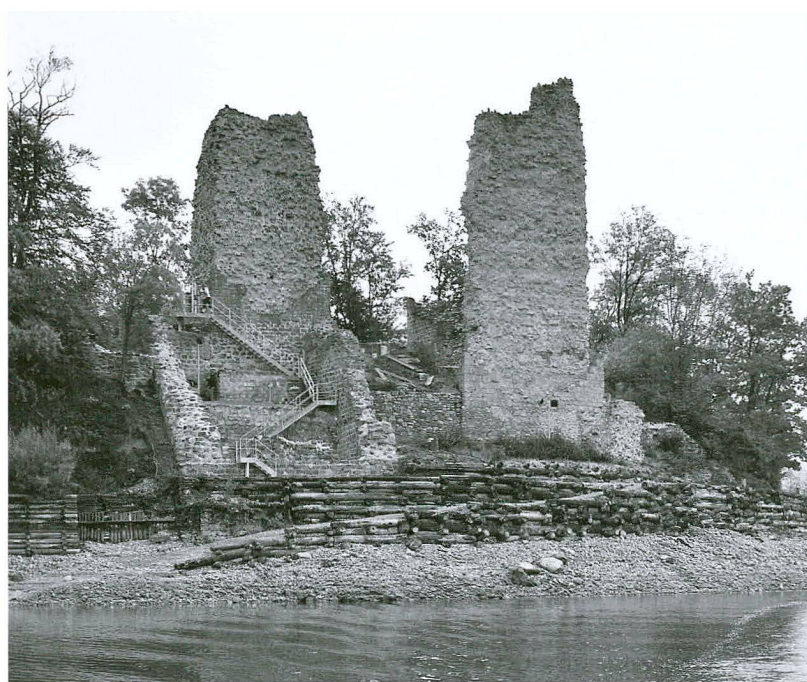
Fig. / Abb. 1

Vue sur l'île en octobre 2009, après achèvement de la restauration des tours et des murs attenants

Les quinze ans de travaux nécessaires à la conservation du site de l'ancien bourg de Pont-en-Ogoz¹ se sont achevés en octobre 2009 par la consolidation des tours jumelles et des vestiges des constructions attenantes (fig. 1). Ces importants travaux ont permis non seulement d'assurer le renforcement des berges et l'entretien des constructions, mais aussi d'entreprendre des recherches et des relevés destinés à compléter les investigations entamées en 1947, dont les résultats ont été publiés en 2004 suite à l'achèvement des caissons de protection du flanc nord de l'île².

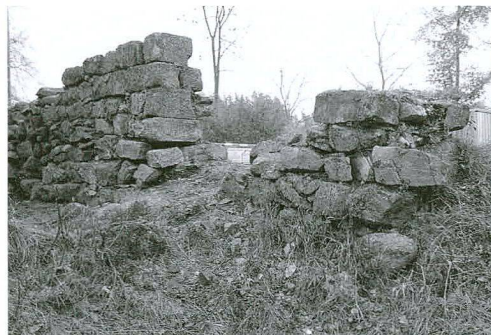
Fig. / Abb. 11
Mur de clôture oriental du château sud avec, au centre, le piédroit de porte encore conservé (état avant consolidation)
Östliche Einfassungsmauer der südlichen Burganlage, in der Mitte der noch erhaltene Türpfeiler (vor der Konsolidierung)

un mur de clôture qui se situait à l'est, dans le prolongement du mur oriental de la tour nord, mais qui s'interrompait initialement au niveau du mur nord de la tour sud vers lequel il se retournait; ce n'est que plus tard qu'il a été prolongé jusqu'à la tour nord. La partie la plus ancienne a été dressée en moellons de molasse et une porte, dont subsiste le piédroit nord à l'extrémité du segment conservé (fig. 11; voir fig. 2), était percée face au corps de logis. Ce mur d'à peine 0,50 m d'épaisseur est assurément médiéval et probablement postérieur à la construction de la tour, ce qui n'est manifestement pas le cas du mur parementé de tuf, d'une épaisseur de 1,60 m ou plus, qui a été mis à nu par l'érosion en contrebas, au sud du corps de logis, mais qui n'avait pas été découvert lors des fouilles de 1947/1948. Si l'épaisseur du mur oriental en molasse ne permet pas de l'interpréter autrement que comme une clôture, celle du mur sud pourrait suggérer qu'il s'agit bien d'un mur d'enceinte, mais son épaisseur n'a peut-être été dictée que par sa fonction de mur de soutènement. Cette dernière hypothèse paraît plus plausible, car ce mur s'interrompt à l'ouest, sous le corps de logis sud. Il n'est toutefois pas impossible qu'il ait rempli les deux fonctions, statique et défensive, mais en l'absence de fouilles complémentaires, cette question restera ouverte.

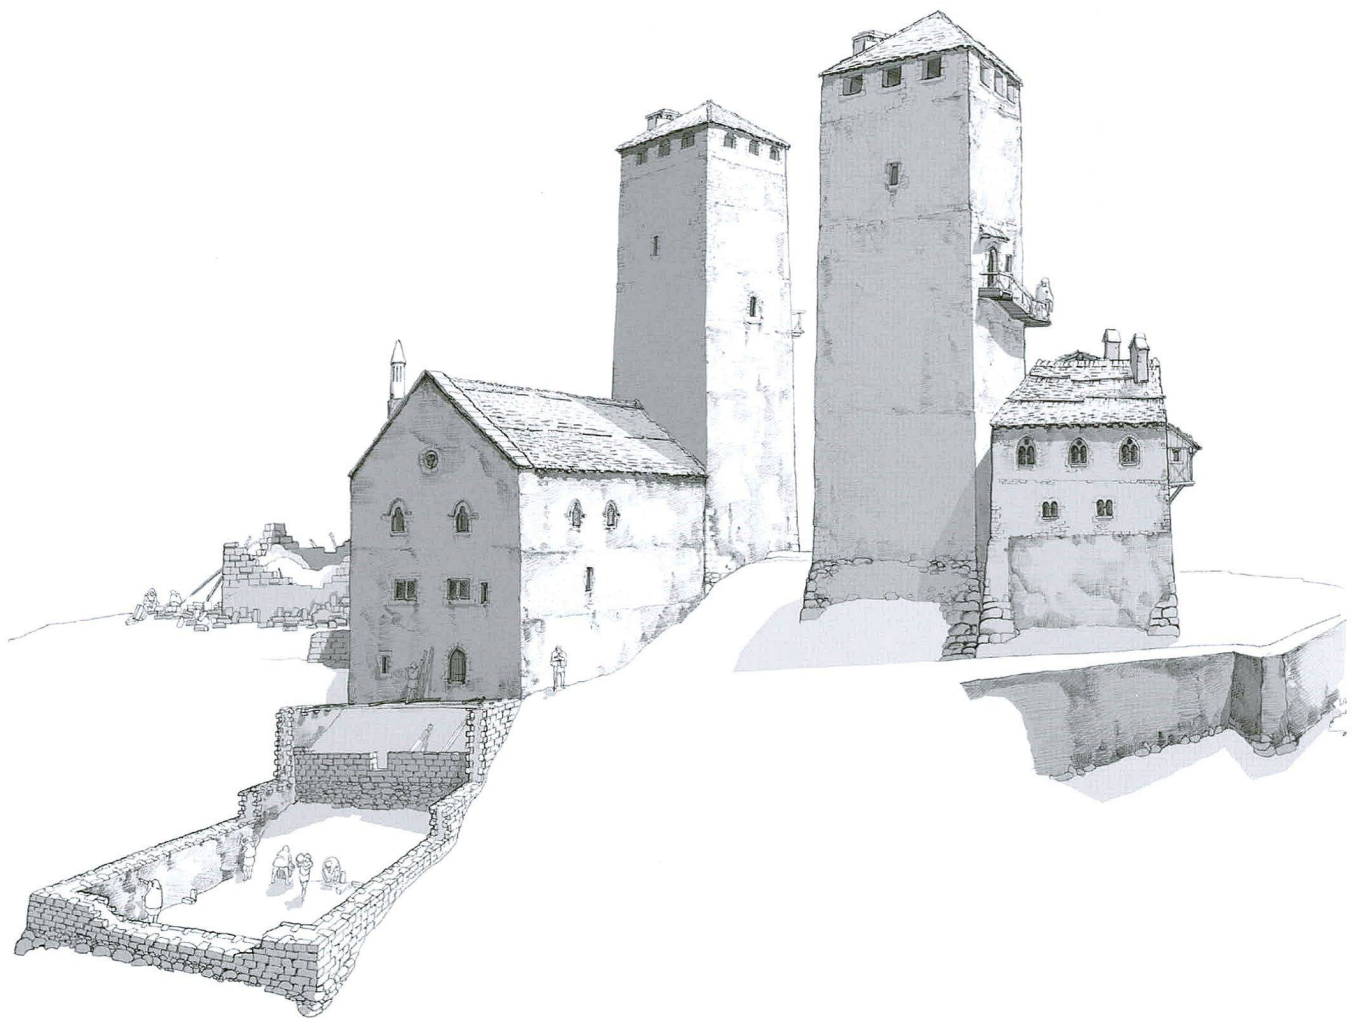
Fig. / Abb. 16

Essai de restitution des châteaux de Pont-en-Ogoz aux alentours de 1300; vue depuis l'ouest (réalisée en 2010)

Le château nord, soit la tour et son corps de logis se développant dans la pente, sont de loin les éléments les mieux conservés du site, hormis bien sûr la chapelle. Leur restitution comprend donc un degré d'incertitude plus faible que celle des parties moins bien conservées, mais qui reste tout de même important. Le fait que la vue la plus ancienne montre déjà un

état très ruiné constitue un inconvénient majeur, toutefois contrebalancé par le bon corpus d'édifices de cette époque dans la région: une vingtaine de grandes tours de plan carré, dont onze dans le canton de Fribourg, érigées entre 1230 et 1320¹⁶. Avec une telle quantité d'exemples comparables conservés, il ne devrait quasiment pas subsister d'incertitudes à cet essai de restitution, mais tel n'est hélas pas le cas. En effet, seules trois de ces tours possèdent encore leur couronnement médiéval et ceux-ci offrent plusieurs restitutions possibles, le chemin de ronde sommital pouvant être couvert ou à ciel ouvert, à simples merlons ou à baies-créneaux avec linteaux en arc segmentaire ou droit et sur coussinets. Compte tenu du fait que cette tour était habitable et de dimensions restreintes, une toiture à quatre pans paraît la plus simple et la plus logique; le nombre de niveaux au-dessus de l'entrée, soit un seul niveau de cinq mètres de hauteur, a été dicté par les proportions de la tour, l'une des plus petites de la région. Le couronnement a été doté ici de baies-créneaux à linteau sur coussinets, mais de simples créneaux sont tout aussi vraisemblables et leur nombre reste très aléatoire, celui de trois correspondant à un maximum. La tour atteignait donc probablement une hau-

teur de vingt-et-un mètres (vingt-quatre avec la toiture).

La restitution du corps de logis comporte déjà plus d'incertitudes, car d'une part le corpus des comparaisons se réduit singulièrement et les rares exemples conservés ont subi de profondes transformations, d'autre part l'emplacement et la forme de ses ouvertures restent très conjecturels. Le demi-linteau d'une baie en arc brisé et trilobé découvert en contrebas en 1999 (fig. 17) a toutefois aiguillé les comparaisons vers le château de Grandson, plus précisément vers son corps de logis sud. Également daté de la fin du XIII^e siècle, il est en effet aussi l'un des rares exemples de corps de logis dont la toiture a été dotée de deux pans¹⁷ – les autres cas offrent des toitures à un seul pan prenant appui sur les courtines, ce qui ne pouvait être le cas ici. Le nombre de niveaux, défini grâce aux vestiges conservés, a été fixé à trois; à moins d'éga-

ment surélever la tour, un quatrième niveau est en effet peu probable. Ce corps de logis a donc été doté de trois niveaux se développant dans la pente, sa façade occidentale atteignant une hauteur de dix-huit mètres au sommet de son pignon percé d'un *oculus* trilobé comme l'était celui de l'aile sud du château de Grandson. Cette disposition avec pignon en façade paraissait plus vraisemblable qu'une toiture à croupe ou un simple toit en appentis, vu le caractère ostentatoire d'un tel corps de logis seigneurial qui abritait très probablement une *aula* placée ici au troisième niveau de sorte que l'on puisse la doter d'une charpente apparente, comme celle de Grandson. Quant à sa couverture, elle devait être de tavillons: l'absence de fragments de tuiles aux abords immédiats du bâtiment en apporte la quasi-certitude. Enfin, comme les éléments conservés rendent hasardeuse une restitution de l'extension de ce corps de logis

Pour le château sud, la restitution est plus incertaine, car sa tour a perdu ses murs est et nord, les corps de logis attenants restent en partie à fouiller, et les éléments visibles se sont très fortement dégradés depuis leur dégagement en 1947/1948. La tour, dont les dimensions sont proches de celles de Morat (avant 1255-1285)¹⁸ ou du Petit-Vivy (vers 1260) également propriété des trois frères coseigneurs de Pont dès 1293¹⁹, devait comporter le même nombre de niveaux que sa jumelle; peut-être étaient-ils un peu plus élevés, mais quoi qu'il en soit, la tour paraissait plus haute que sa voisine par sa position plus avancée et dans la pente. Il ne fait aucun doute que le niveau de l'entrée était également doté d'une cheminée qui devait être placée face à l'entrée, au nord. Pour la distinguer de la tour nord, mais aussi à cause du

changement de matériau dans ses parties supérieures, on l'a munie de simples créneaux et non de baies-créneaux; ce choix reflétait mieux le manque de moyens qui semble avoir marqué l'achèvement de la construction. Toujours pour simplifier la mise en œuvre, un niveau sommital à ciel ouvert n'a pas été envisagé, car il aurait impliqué une terrasse étanche et un dispositif de renvoi d'eau compliqué à réaliser et nécessitant l'apport de dalles supportant l'eau qu'il aurait fallu importer.

Au sud de la tour, le corps de logis devait compter le même nombre de niveaux que celui du château nord, car il est également construit dans la pente; son aspect devait toutefois être plus modeste: sa façade occidentale, la plus exposée, n'atteint pas la longueur de dix mètres. Un simple toit en appentis a été restitué sur cette partie du bâtiment qui n'était peut-être pas directement exposée à la vue, mais en partie masquée par un mur d'enceinte; ceci explique peut-être son aspect moins ostentatoire – l'accent a été ici mis sur la tour, nettement plus vaste que sa voisine septentrionale. La forme et l'emplacement des ouvertures de ce corps de logis sont totalement hypothétiques puisque aucun de ces éléments n'a été conservé. Enfin, en l'absence de fragments de tuiles aux abords de la tour et du corps de logis, les toitures devaient, comme celles du château nord, être recouvertes de tavillons.
