Ausgrabungen und Bauuntersuchungen im Freiburger Augustinerkloster

Autor(en): **Heinzelmann, Dorothee**

Zeitschrift: **Cahiers d'archéologie fribourgeoise = Freiburger Hefte für
Archäologie**

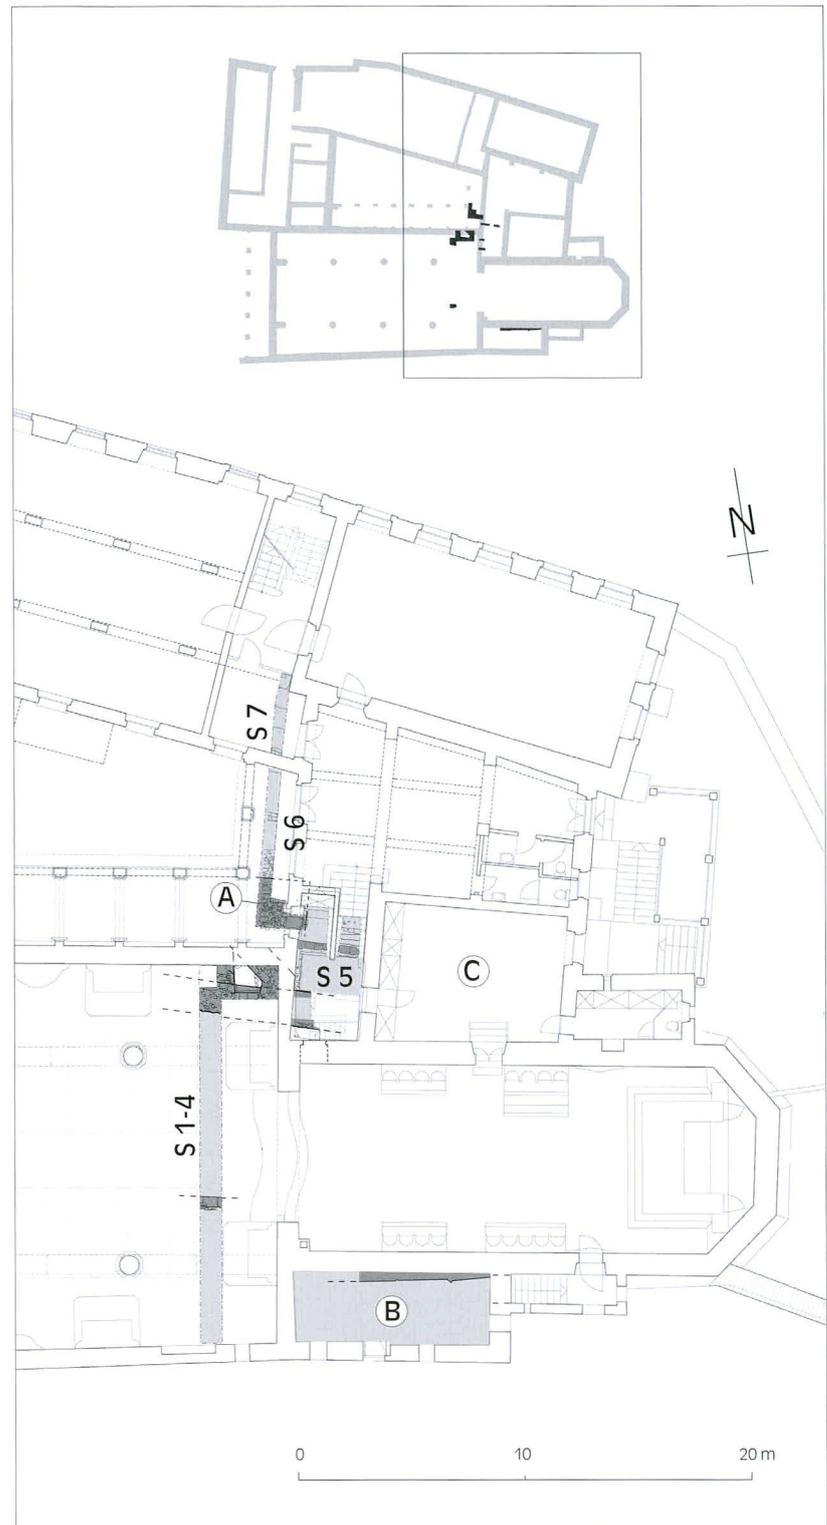
Abb. / Fig. 2

Grundriss von Kirche und Konventsgebäuden mit Eintragung der Sondagen (S) und Mauerbefunde (A: Gewölbe; B: alte Sakristei; C: heutige Sakristei)
Plan de l'église et des bâtiments conventuels avec indication des sondages (S) et des structures maçonnées découvertes (A: voûte; B: ancienne sacristie; C: sacristie actuelle)

Anlass für erste archäologische Untersuchungen in der ehemaligen Augustinerkirche und den benachbarten Konventsgebäuden (Abb. 1) war eine Verlegung der Heizungsanlage von der Südseite des Chores auf dessen Nordseite und deren Anschluss an die Konventsgebäude. Diese Massnahme verursachte einen Längsschnitt durch das erste östliche Langhausjoch der Kirche, einen Mauerdurchbruch zwischen dem Nordseitenschiff und einem nördlich an den Chor anschliessenden Nebenraum, der nun die Heizzentrale beherbergt, sowie Grabungen in diesem Raum. Leitungstrassen im östlichen Kreuzgangflügel und im Nordflügel des Konventsgebäudes wurden lediglich gereinigt und die freiliegenden Strukturen dokumentiert. Auch im ehemaligen Heizraum an der Südseite, der so genannten Alten Sakristei, wurden nach Entfernung der modernen Einbauten eine erste Reinigung und Bauuntersuchung vorgenommen. Die Untersuchungen seitens des Amtes für Archäologie fanden von Januar bis April 2009 sowie im Januar 2010 statt. Die hier vorgestellten Ergebnisse haben noch vorläufigen Charakter und können voraussichtlich im Rahmen des bevorstehenden Umbaus der Konventsgebäude präzisiert und ergänzt werden (Abb. 2)¹.

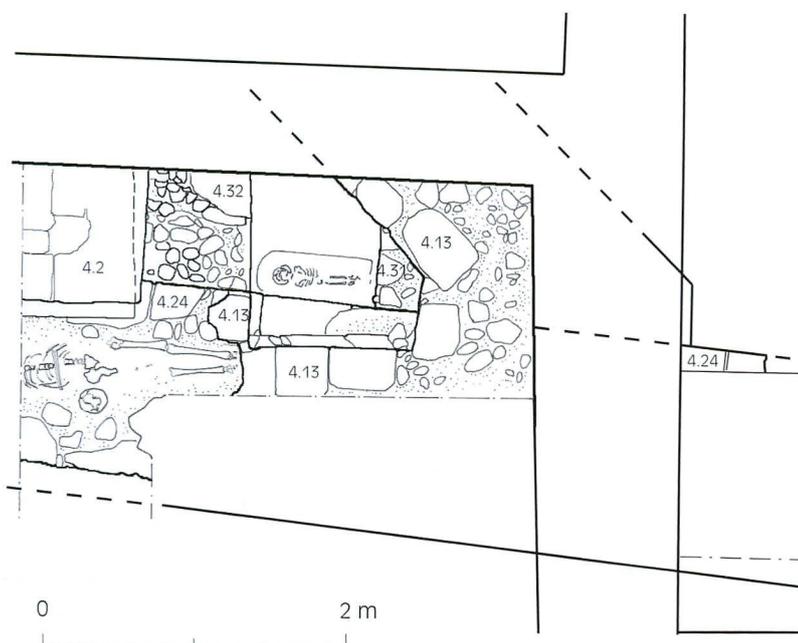
Abb. / Fig. 4

Grabungsplan von Sondage 4
Relevé du sondage 4

fundamente an, die im Abstand von zirka 0,85 m liegen (Pos. 4.31-32; Abb. 4-7). Sie reichen bis auf den gewachsenen Boden hinab und wurden gegen Erdreich gegossen. Ihre Oberkante liegt auf Höhe der Oberkante der grossen Mauer sowie auf der Höhe der Molasseschicht. Bei diesem Niveau dürfte es sich daher um ein Bauniveau handeln, das den Fundamentabschluss und den Beginn des (geplanten) aufgehenden Mauerwerks anzeigt.

Vor der Ostwand des Langhauses, im Abstand von zirka 0,90 m zur Nordwand, lag auf der Mauerstruktur 4.13 ein flächiges Postament aus mörtelverbundenen Flusskieseln (Pos. 4.9; Abb. 7). Da der Mörtel ähnlich dem bauzeitlichen ist und das Postament über das mittelalterliche Bodenniveau reichte, kann es sich um den Unterbau eines Altares handeln.

Ein neuzeitliches Altarfundament (Pos. 4.2; Abb. 4-5) fand sich an der Nordwand, im Abstand von zirka 2,50 m zur Ostwand des Langhauses. Dies dürfte zu einem der Altäre gehört haben, die 1658 als Ersatz für die bisherigen Altäre neu

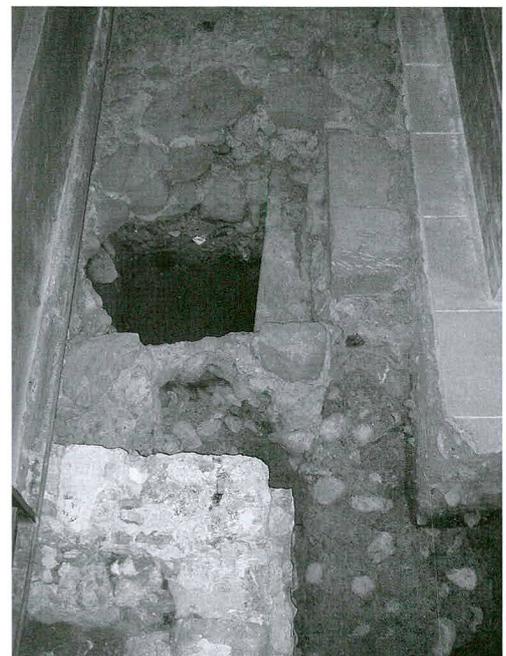
Abb. / Fig. 5

Sondage 4, Blick von Westen
Le sondage 4 vu depuis l'ouest

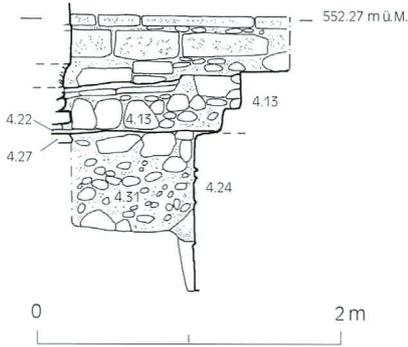
Abb. / Fig. 6
 Sondage 4, Nordsüd-Schnitt mit Ostprofil
 Sondage 4, coupe nord/sud avec le profil est

Eine mehrere Zentimeter dicke Schicht von Molasseabschlägen lag auf der Höhe der Oberkante der Mauer und dürfte ein Bauniveau anzeigen (Pos. 4.27; Abb. 6).

Über der Oberkante der Gussfundamente und der Molasseschicht und direkt unter dem aufgehenden Mauerwerk 4.13 lag eine Holzkohleschicht (Pos. 4.22; Abb. 6), weshalb ein zwischenzeitlicher Brand denkbar ist, der sich nach der Ausführung der Gussfundamente ereignet hätte und vielleicht das brandgeschädigte Material erklärt.

Das Fundamentmauerwerk der Nord- und Ostwand der Kirche besteht aus kleinteiligem Kiesel- und Bruchsteinmauerwerk. Ein kräftiges Mörtelband markiert an einigen Stellen den Wechsel zwischen Fundament und aufgehendem Mauerwerk, das aus Molassequadern und nur noch einzelnen Kieseln zur Auffüllung von Fugenzwickeln besteht. Die Quader sind mit Zahnfläche bearbeitet und weisen noch keine Hebelöcher auf. Der Beginn des aufgehenden Mauerwerks liegt bei -0,30 bis -0,35 m unter dem heutigen Bodenniveau und dürfte etwa dem ursprünglichen Bodenniveau entsprechen (Abb. 6-7).

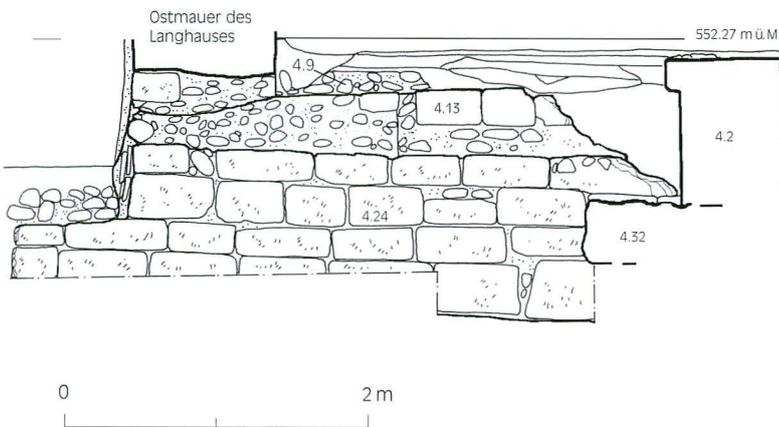
Abb. / Fig. 7
 Sondage 4 und Westteil von Sondage 5, Ostwest-Schnitt mit Ansicht der Mauer 4.24 von Norden nach dem Durchbruch durch die Ostwand des Langhauses
 Sondage 4 et partie occidentale du sondage 5, coupe est/ouest avec vue du mur 4.24 depuis le nord après percement à travers le mur oriental de la nef

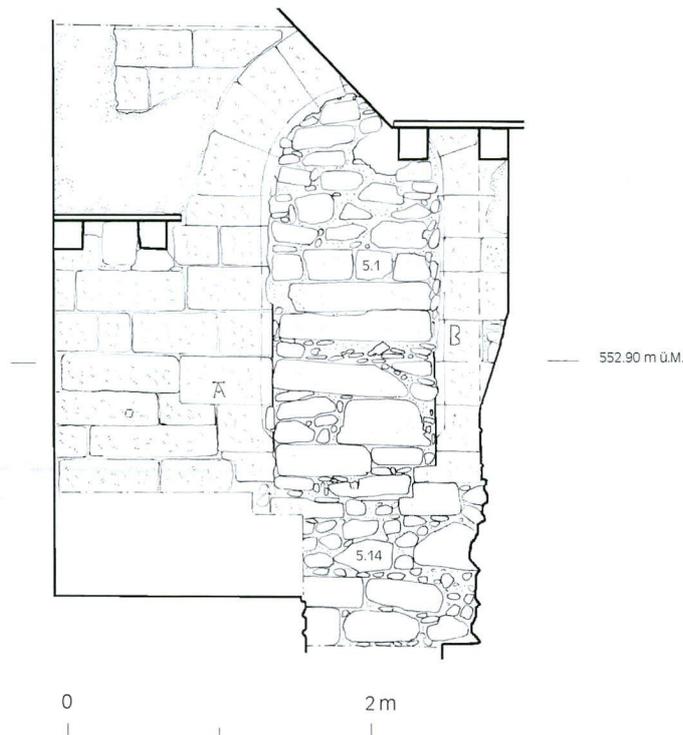
Abb. / Fig. 9

Ansicht der Durchgangszusetzung in der Nordwand des Chores von Norden
Mur nord du chœur, vue depuis le nord du passage avec son bouchon

In der Chorwand befand sich eine spitzbogige Öffnung, die eine ursprüngliche Verbindung zwischen Chor und Ostflügel des Kreuzgangs bildete. Diese Öffnung wurde später zugesetzt (Pos. 5.1; Abb. 9-10): Diese Zusetzung bestand auf der Chorseite aus Brettern, die eine gemalte schwarze Dekoration des frühen 17. Jahrhunderts trugen und eine Länge von mindestens 2,30 m aufweisen. Die zum Kreuzgang weisende Aussenseite wurde vermauert, wobei zahlreiche skulptierte und gefasste Steine sowie stark ausgetretene Sandsteinstufen verwendet wurden (siehe unten). Die Unterkante der Öffnung lag zirka 1,10 m über dem ursprünglichen Bodenniveau des Kreuzgangs, so dass mehrere Stufen zu ihr hinaufgeführt haben müssen. Aus den Stufen der Zusetzung lassen sich je nach anzunehmender Breite der Treppe fünf bis sieben Stufen von maximal 0,20 m Höhe rekonstruieren, weshalb wahrscheinlich ist, dass es sich bei ihnen um die hier entfernten Stufen handelt.

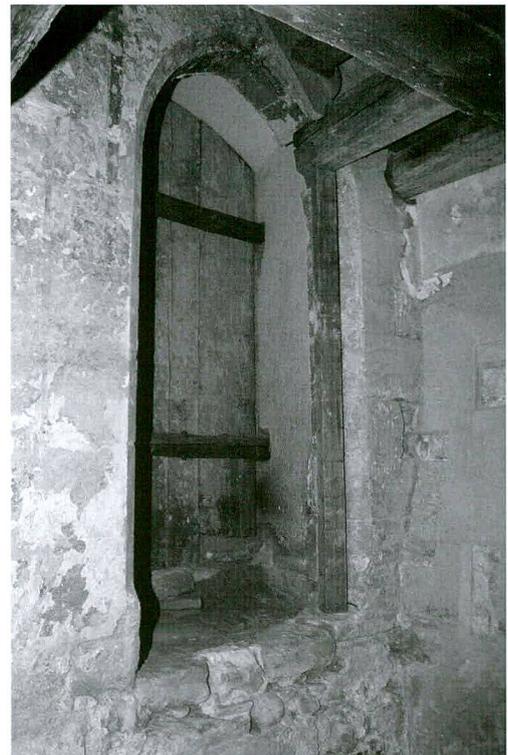
Abb. / Fig. 10

Ansicht der Durchgangsöffnung in der Nordwand des Chores nach Entfernung der Zusetzung von Nordosten
Vue depuis le nord-est du passage dans le mur nord du chœur, une fois le bouchon enlevé

Zu beiden Seiten der Öffnung sind in die Wand die Buchstaben A und B eingeritzt (Höhe der Buchstaben 10 beziehungsweise 13,5 cm). Sie befinden sich nicht auf gleicher Höhe und wurden unterschiedlich sorgfältig ausgeführt. Ihre Funktion an dieser Stelle ist nicht klar ersicht-

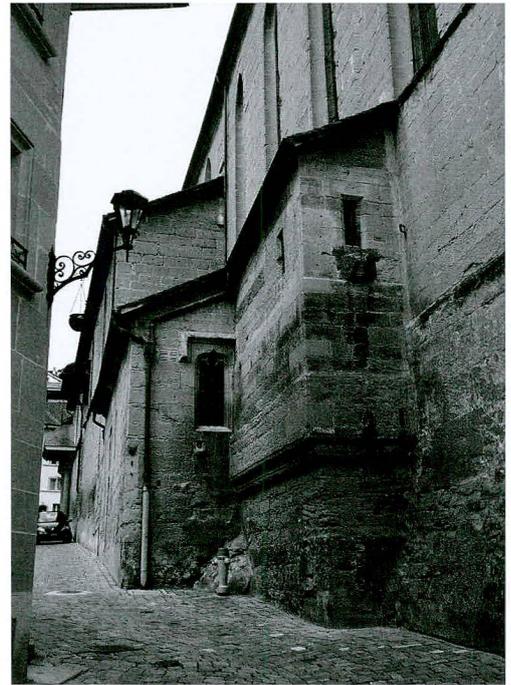
Abb. / Fig. 11

Anbau der Alten Sakristei und Treppenaufgang an der Südseite des Chores, Blick von Osten
Annexe de l'ancienne sacristie et montée d'escalier accolées à la partie sud du chœur, vues depuis l'est

An der Südseite des Chores befindet sich ein Anbau, der aus zwei Bauteilen besteht (Abb. 11-12). Ein unterer Teil verlängert die südliche Langhauswand nach Osten und lehnt sich an die Südwand des Chores an. Der östliche Teil umschliesst einen Treppenaufgang hinauf zu einer spitzbogigen Öffnung in der Südwand des Chores. Beide Raumteile sind tonnengewölbt. Die Türöffnung vom unteren Raum auf das äussere Strassenniveau wurde wohl erst um die Wende zum 20. Jahrhundert eingebaut, als der Raum zur Aufnahme der Heizung umgenutzt wurde; ursprünglich lag das Bodenniveau etwa 0,80 m höher als das heutige Niveau dieser Türschwelle. Die Ansichten von Gregor Sickinger und Martin Martini zeigen den früheren Zustand, der nur zwei Fenster, aber keine Tür zur Strasse aufwies (Abb. 13-14). Der obere Raumteil wurde bisher stets als Bau des 13. Jahrhunderts angesprochen, während der untere aufgrund der Kielbogenfenster als Bau des 15. oder frühen 16. Jahrhunderts galt.

Eine genauere Bauuntersuchung dieser südlichen Anbauten ergab jedoch, dass der östliche Treppenaufgang eindeutig an den unteren Raum angefügt wurde, nicht umgekehrt. Die Quader des Treppenaufgangs enden alle auf Stoss und sind nicht beschnitten, wie die jeweils mittige Anordnung der Hebelöcher beweist. Eine eindeutige Fuge trennt beide Bauteile voneinander. Sämtliche Oberflächen im Inneren beider Raumteile sind in identischer Weise mit einer flach angesetzten Zahnfläche bearbeitet. Die nur schlichten kleinen Rechteckfenster im östlichen Teil, von denen eines einen aufgeblendeten Dreipass aufweist, sprechen nicht gegen eine jüngere Datierung. Es ist daher festzustellen, dass der untere Raumteil wohl im 15. Jahrhundert oder frühen 16. Jahrhundert entstand und der Treppenaufgang wohl nur wenig später angefügt wurde.

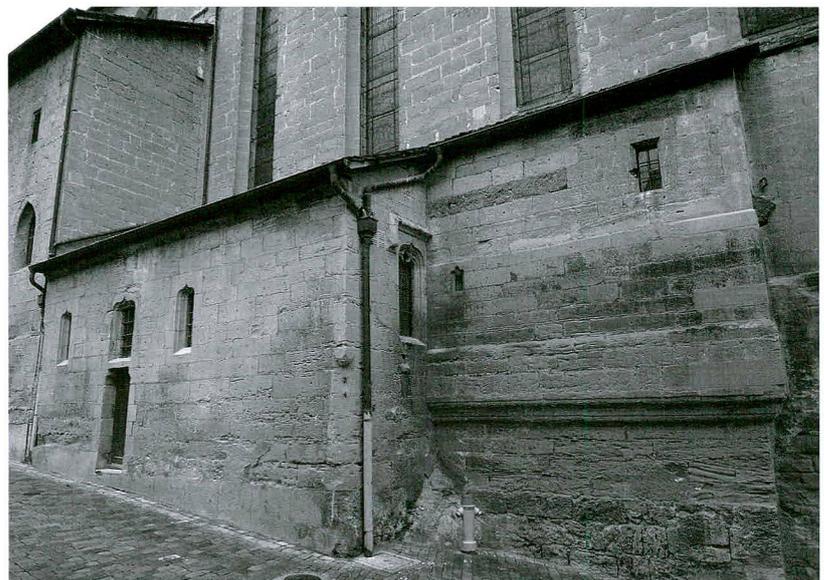
Abb. / Fig. 12

Anbau der Alten Sakristei und Treppenaufgang an der Südseite des Chores, Blick von Südosten
Annexe de l'ancienne sacristie et montée d'escalier accolées à la partie sud du chœur, vues depuis le sud-est

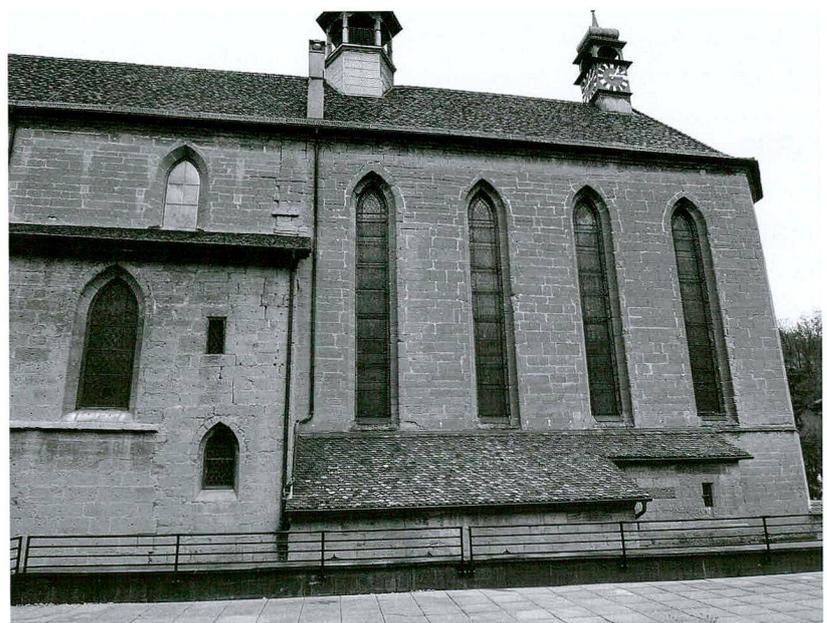
Abb. / Fig. 15

Ansicht der Südseite von Chor und östlichem Langhaus
Vue des parties sud du chœur et orientale de la nef

ausgebildet ist. Weiterhin befindet sich ein auffallender Wandversprung etwa in der Mitte des ersten Joches an der Südseite (Abb. 15-16). Auf der Nordseite weist der Wandsockel eine Unregelmässigkeit auf, der ebenfalls ab etwa der Mitte des ersten Joches in seiner Ausrichtung verspringt. Und schliesslich verläuft eine auffallende vertikale Baufuge in der Aussenwand exakt an der Stelle, wo sich der Lettner befunden haben muss.

Den Befunden nach lassen sich folgende drei Hauptbauphasen im Bereich vom Chor und östlichen Langhaus feststellen (Abb. 15)³⁹.

Bauphase I – Unterer Teil des Chores und des halben ersten Seitenschiffjoches: Diese erste Bauphase kennzeichnet ein kleinteiligeres Quadermauerwerk ohne Hebelöcher. Es endet in einer horizontalen Baufuge am Chor sechs bis sieben Lagen über dem Profil, das unterhalb der Fenster umläuft. Zum Langhaus hin biegt es nach Süden um und endet eine Lage über dem oberen Abschluss des Spitzbogenfensters, des unteren der beiden Fenster im ersten Joch. Westlich dieses Fensters endet dieses Mauerwerk etwa in der Mitte des ersten Joches, so dass sich das untere Fenster etwa mittig im Mauerwerk dieser Bauphase befindet.

Bauphase II – Oberer Teil des Chores bis zum Beginn des Langhauses: Diese Phase umfasst den oberen Bereich des Chores und besteht aus etwas grösserformatigen Quadern, die nun sehr regelmässig Hebelöcher aufweisen. Diese Phase endet in einer eindeutigen vertikalen Baufuge am Obergaden unmittelbar am Beginn des Langhauses⁴⁰.

Bauphase III – Errichtung des Langhauses: Das westlich anschliessende Mauerwerk des Langhauses bildet eine weitere Hauptbauphase. Material und Aussehen des Mauerwerks ist dem der zweiten Phase vergleichbar. Neben den Hebelöchern weisen viele der Quader nun auch Markierungen der Lagenhöhen auf. Ob diese auch schon am oberen Chor vorhanden sind, wird erst bei künftigen Bauuntersuchungen von einem Gerüst aus festgestellt werden können. Während das Mauerwerk des Langhauses auf der Südseite homogen erscheint, zeigen sich auf der nördlichen Aussenseite deutliche vertikale Fugen in jedem Joch, die für einen jochweisen Bauvorgang sprechen.

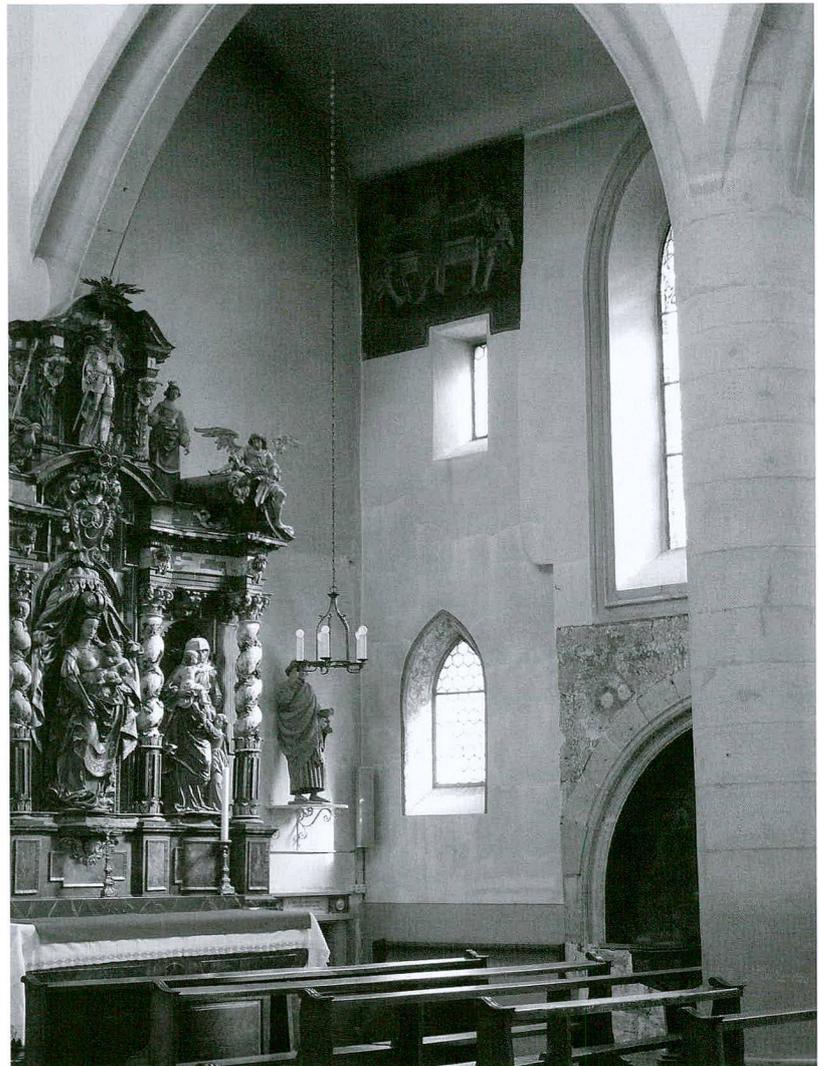
Abb. / Fig. 16
Ansicht des ersten Joches des Südseitenschiffs im Inneren
Vue de la première travée du bas-côté sud, à l'intérieur

Die horizontale Baufuge über dem tiefer liegenden Fenster im ersten Langhausjoch würde mit der anzunehmenden Höhe eines Lettners übereinstimmen. Ebenso würde die vertikale Fuge am Westabschluss der ersten Bauphase mit der Lage eines Lettners korrespondieren. In Bettelordenskirchen war in der Regel ein schiffsübergreifender Lettner üblich, der nicht nur den Chor vom Mittelschiff trennte, sondern erdgeschossig alle drei Schiffe am Ostende des Langhauses überspannte. Zu vermuten ist, dass durch Zungenwände oder Stützen Kapellenjoche abgetrennt waren; meist befinden sich auf jeder Seite zwei Kapellen, während in der Mitte ein Durchgang zum Chor führte. Von diesem Lettner könnte das Fragment einer Gewölberippe stammen, das sich in der Auffüllung des neuzeitlichen Altarfundaments vor der Nordwand fand. Da weder der Chor noch das Langhaus der Kirche gewölbt waren, ist dessen Herkunft vom Lettner gut denkbar, zumal der Abbruch des Lettners 1653 wohl die Ursache

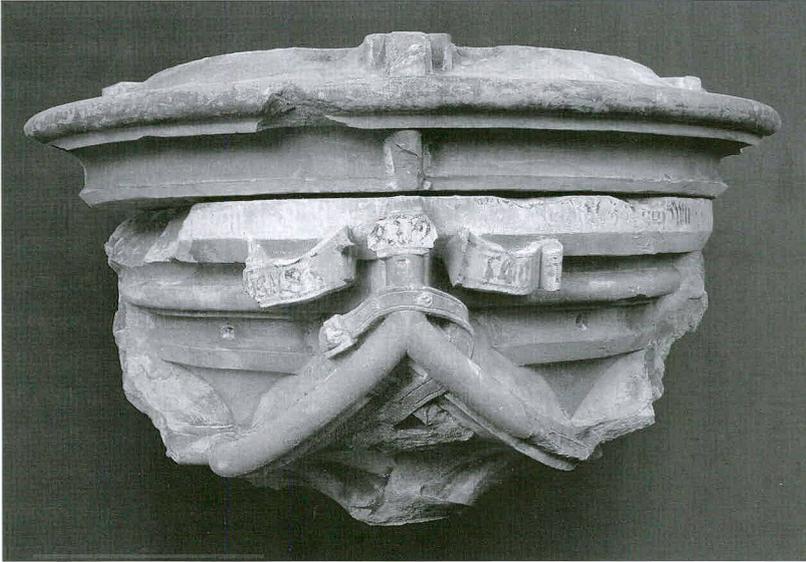
Abb. / Fig. 17

Gefasste Steinskulptur (zwei Teile) aus der Zusetzung des Durchgangs in der Nordwand des Chores

Aus der Zusetzung des Durchgangs zwischen Chor und nördlich anschliessendem Kreuzgangflügel wurden zahlreiche skulptierte Steine in grösseren Blöcken und zahlreichen kleinen Fragmenten geborgen, die fast alle zu einer kleinformatigen steinernen Architektur gehörten. Daneben fanden sich Teile von Stufen, die von der Stufenanlage vor dem Durchgang auf der Seite des Kreuzgangs stammen können (siehe oben).

Bei den Fragmenten der spätgotischen Kleinarchitektur handelt es sich um Bruchstücke unterschiedlichster Grösse aus blauer Molasse, die umfangreiche Reste von Fassung und sogar teilweise Beschriftung aufweisen (Abb. 17)⁴¹. Die Grundform des Monumentes ist rund; an Grossformen sind eine Standplatte, ein Körper sowie eine darauf liegende obere Platte erhalten. Standplatte und Hauptkörper waren offenbar durch eine Art Fuss verbunden, der noch nicht vollständig rekonstruiert werden kann. Stand- und obere Platte sind annähernd komplett erhalten. Sie sind nicht vollrond ausgearbeitet, sondern weisen in ihrem hinteren Viertel

eine Auskrägung auf, die in eine rückwärtige Struktur einband. Das Monument stand daher ursprünglich nicht frei, sondern war vermutlich vor oder in eine Wand integriert.

Sämtliche Teilstücke zeigen eine reiche Ornamentik aus Rippenformationen sowie aufgelegten und sich kreuzenden vergoldeten Rundstäben. Fragmente, die wohl zu einem Aufbau über der oberen Platte gehörten, weisen Masswerkformen mit Krabben und einer rückwärtigen Wölbung auf. Es könnte sich daher um eine Art Tabernakelarchitektur gehandelt haben (Sakramentstabernakel oder Figureschrein?).

Um den Hauptkörper schlingt sich ein Schriftband, das Inschriften in zwei übereinander liegenden Farbschichten aufweist. Die frühere Inschrift war in den Grund eingetieft und mit dunklerem Material intarsienartig aufgefüllt. Die jüngere Beschriftung legt sich in schwarzer Farbe darüber. Von beiden lassen sich Fragmente entziffern, doch steht auch hier eine genauere Untersuchung noch aus. Eindeutig lesbar ist die Jahreszahl 1498 als Teil des jüngeren Schriftzuges. Ein Gürtel, der ein nicht erhaltenes Wappen hielt, wand sich unter dem Schriftzug um den Körper.
