Artikel: Le sanctuaire du Cigognier
Autor: Bridel, Philippe
Rubrik: Documentation photographique : planche 1-67
DOI: <https://doi.org/10.5169/seals-835514>

DOCUMENTATION PHOTOGRAPHIQUE

PLANCHES 1-67

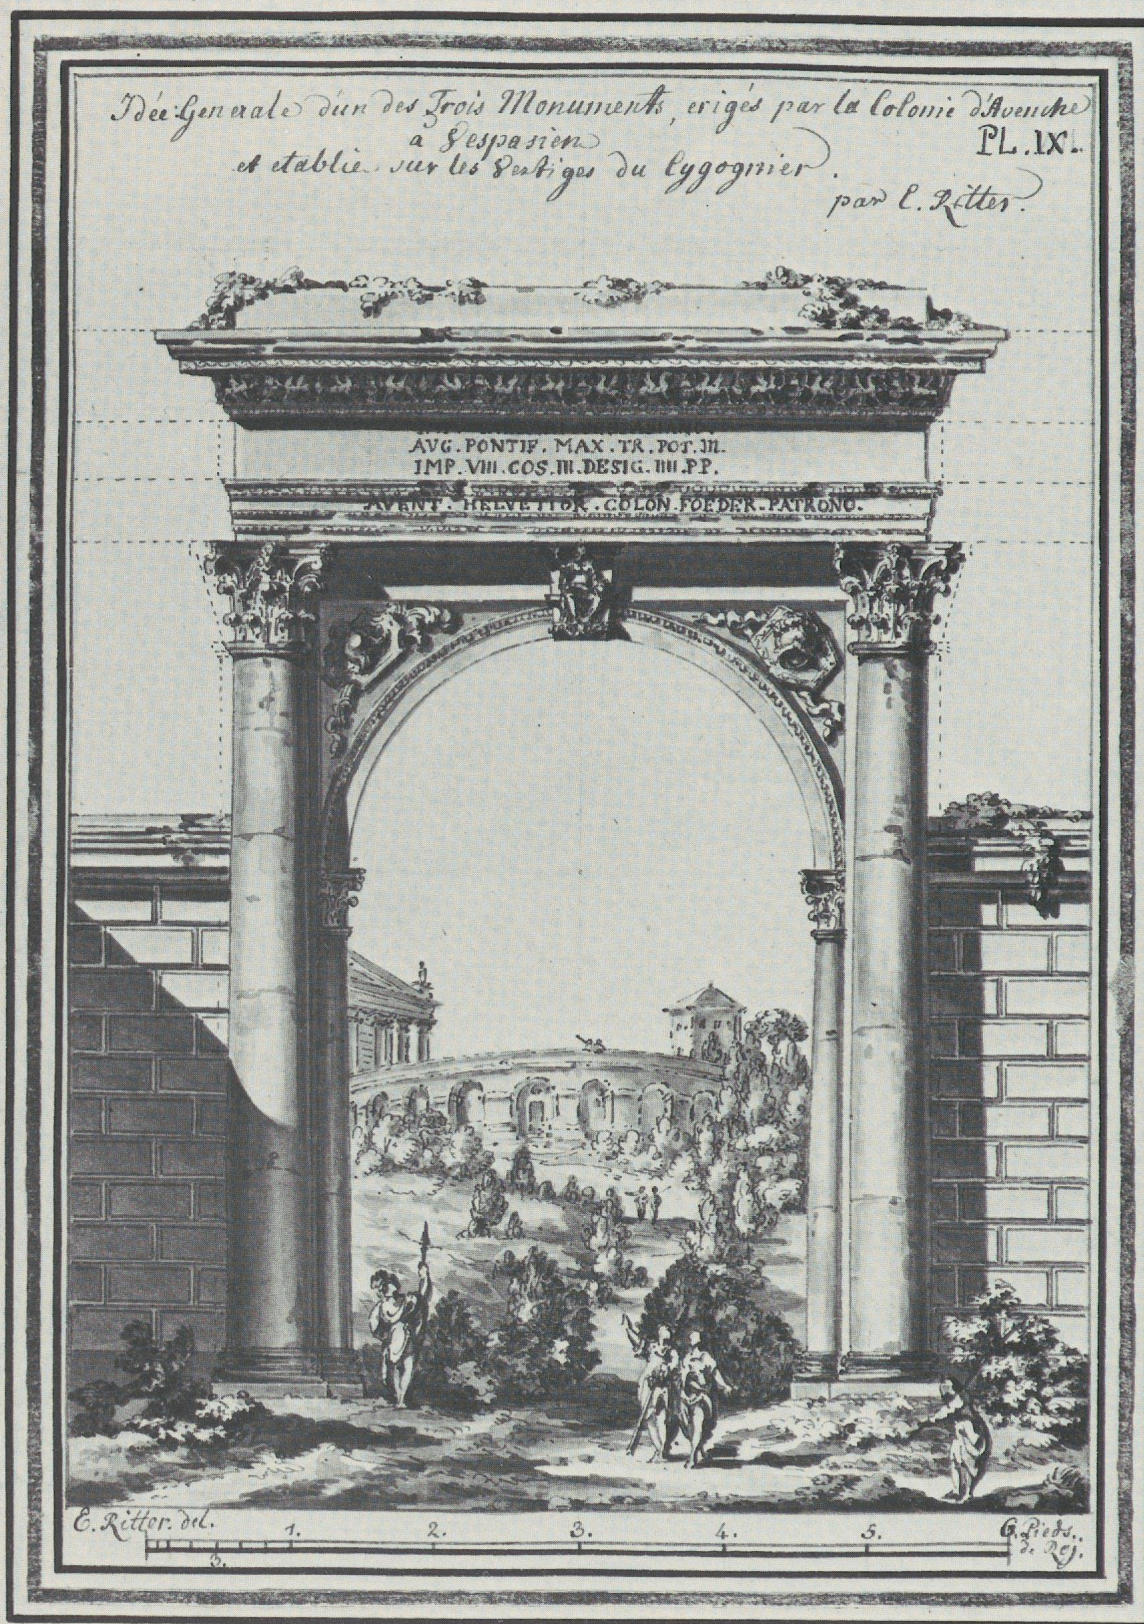
1. Plan de la ville d'Avenghe (*sic!*) en Suisse et de l'Enceinte d'AVENTICUM HELVETORUM d'après le plan levé en 1769 par Dav. Fornerod Comissaire Géogr. de LL.EE. de Berne, dessiné et augmenté par Mr Ritter Arch. en 1786.

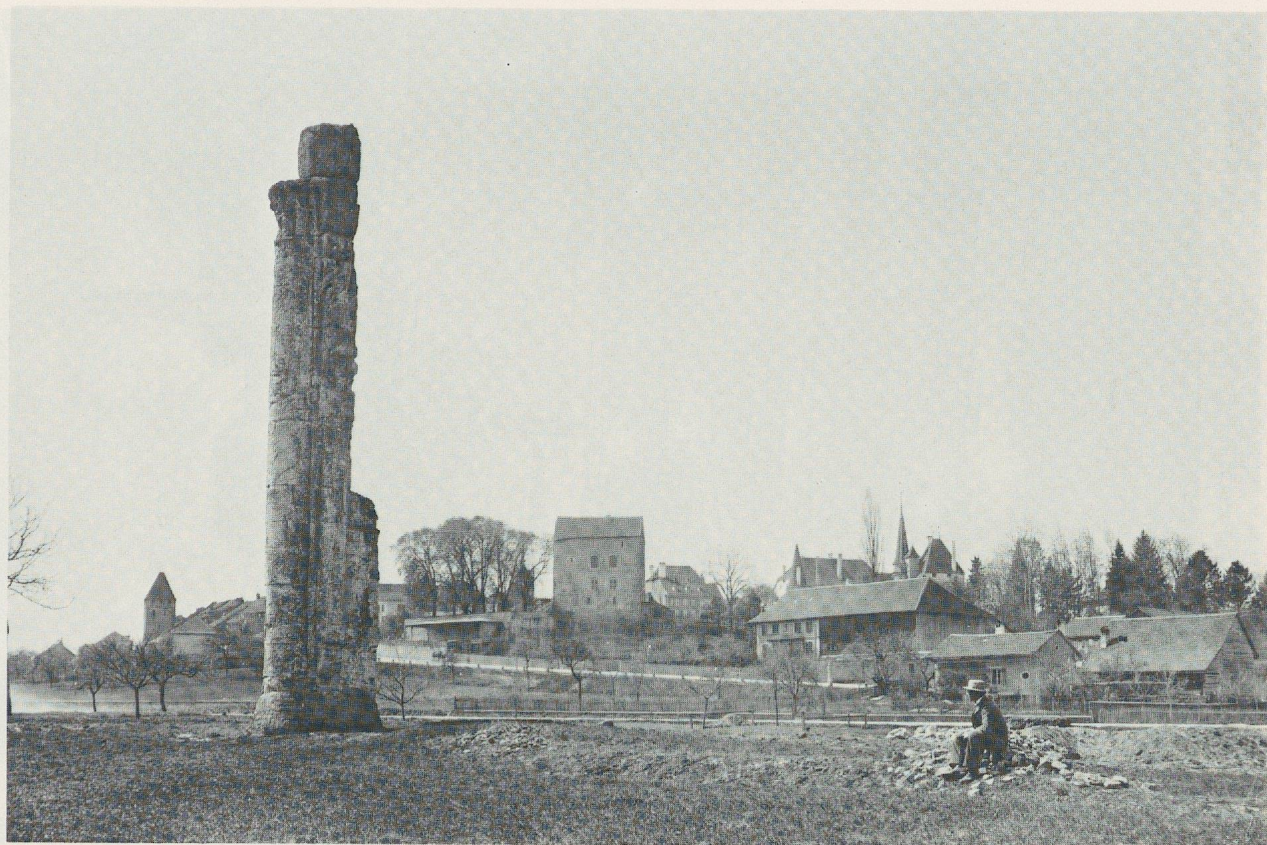
1. Le Cigognier, vu de l'est, lors des fouilles de 1918-1919.

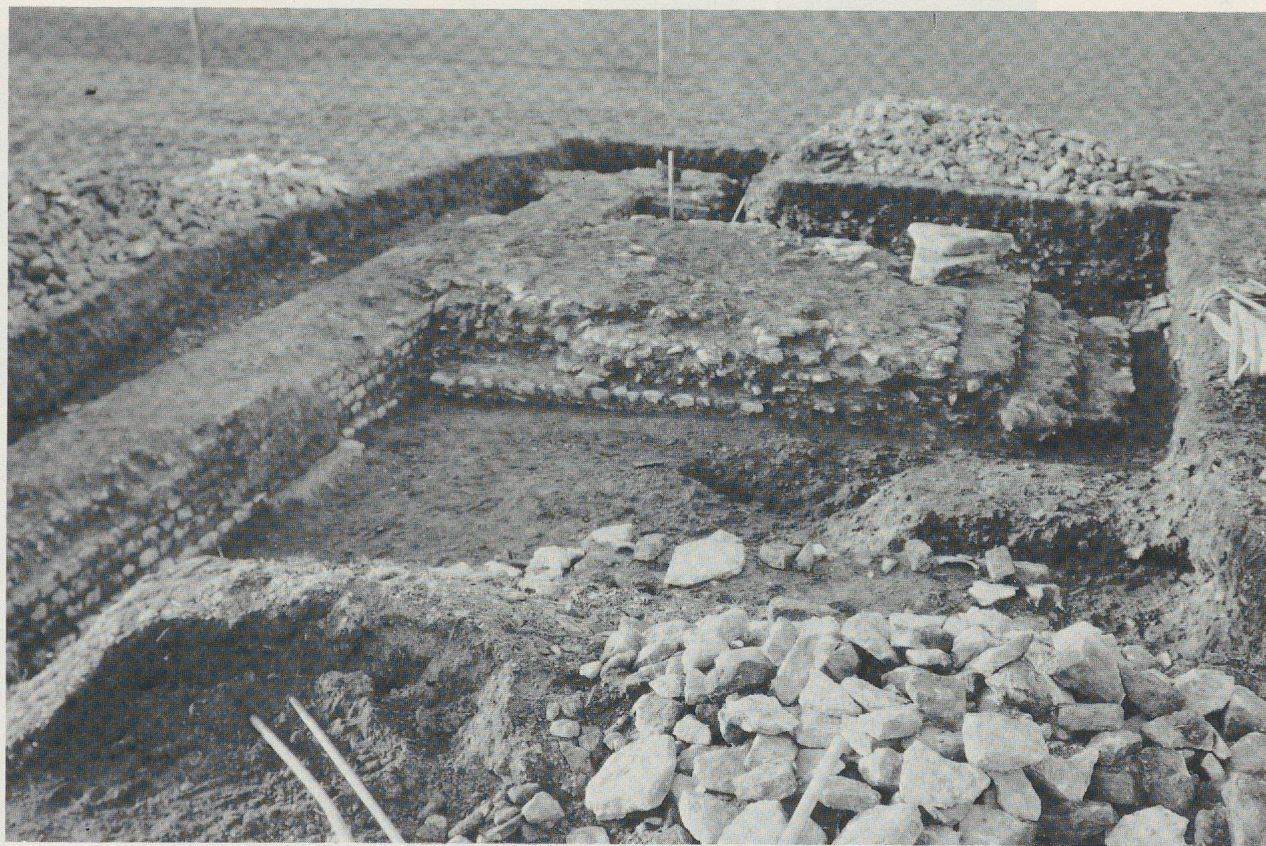
2. L'escalier et l'angle nord-est du triportique en décembre 1934.

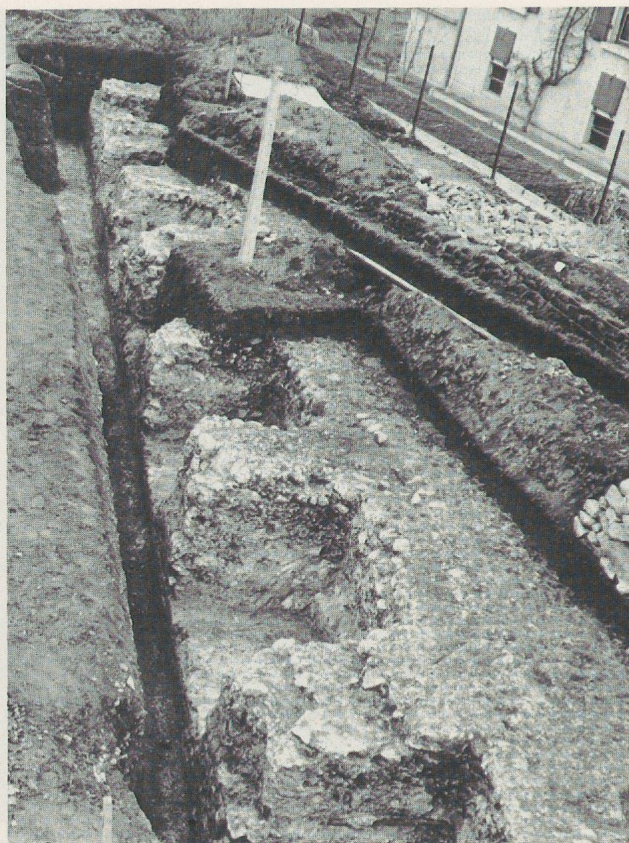
1. *Podium* et massif latéral est du temple, avec fondations sur pilotis.

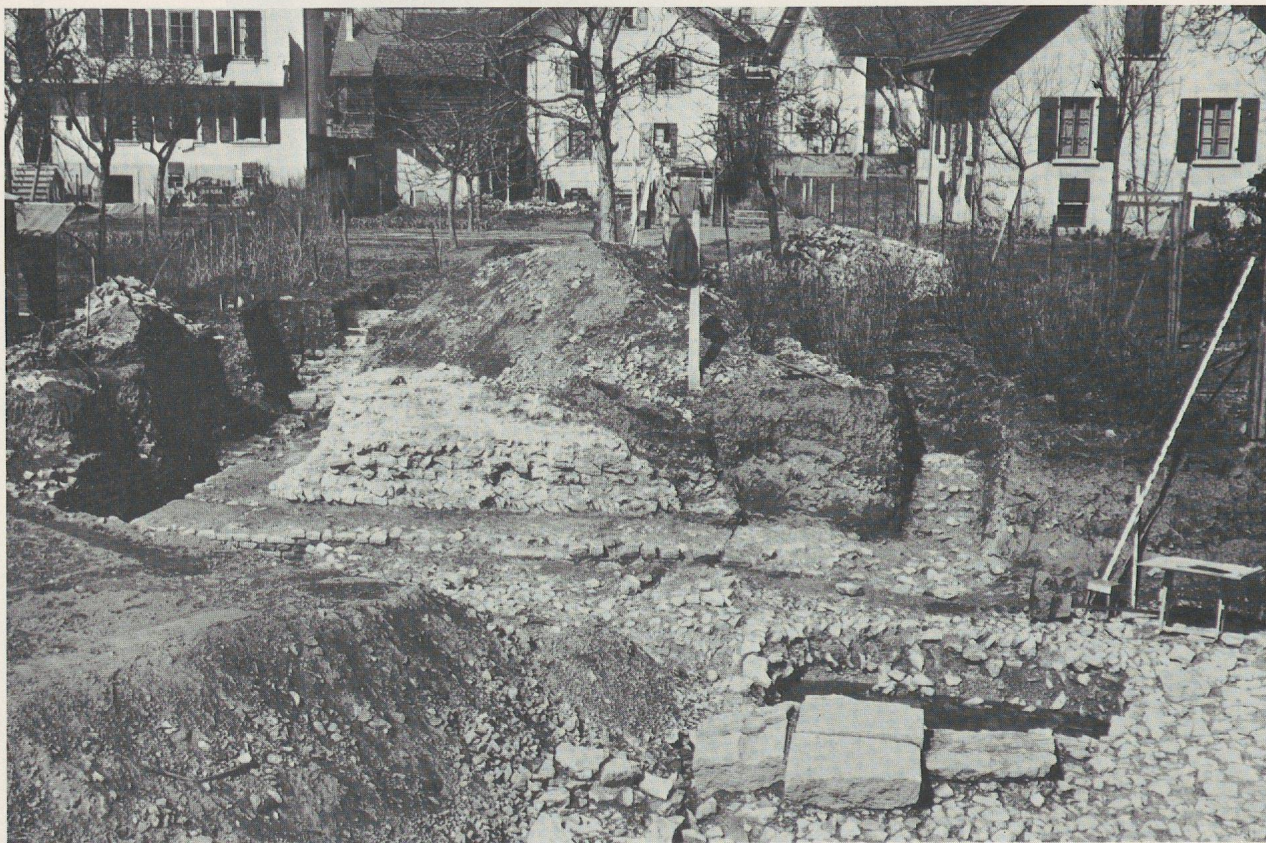
3. Massif latéral ouest: à g., départ du mur de stylobate nord-ouest; à dr., sondage sur l'escalier axial.

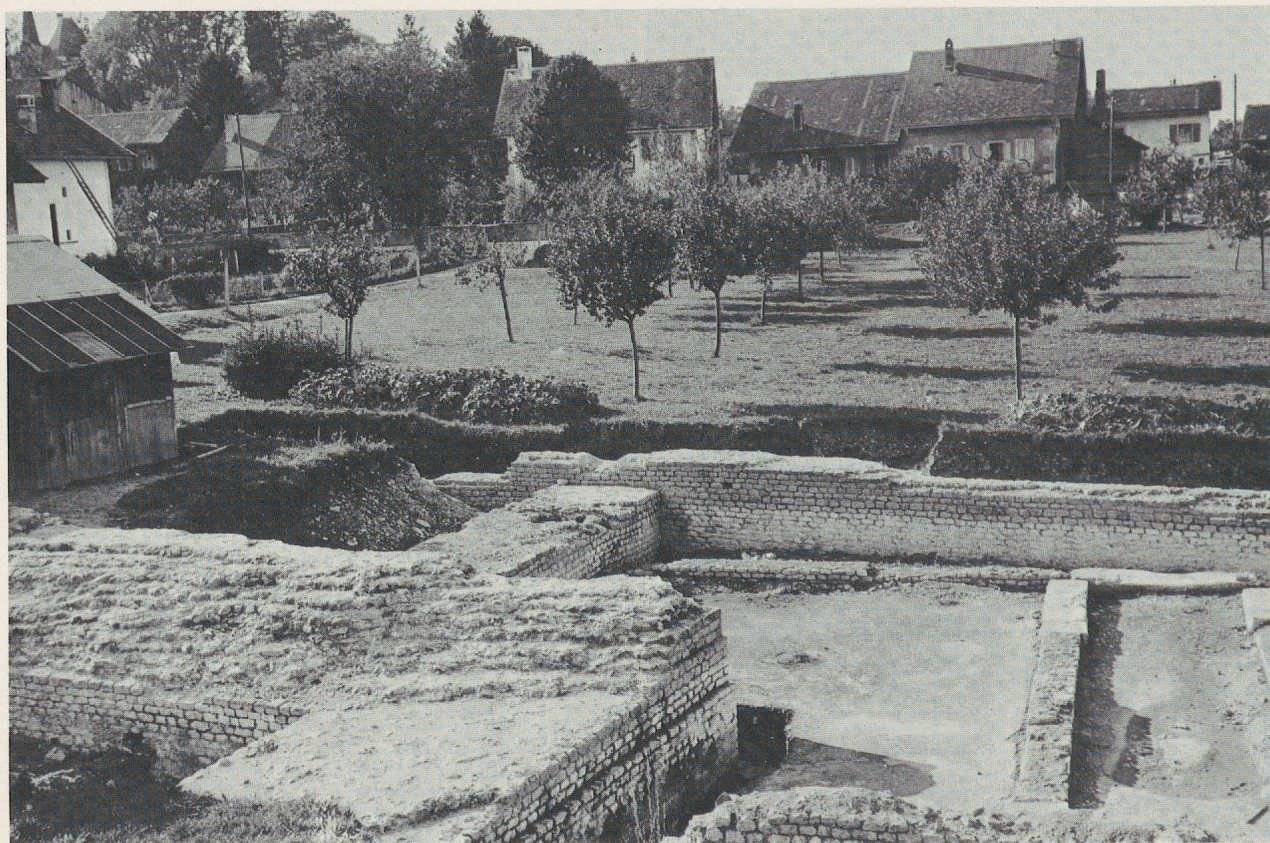
3. Angle nord-est du triportique avant restauration, avec les fondations de la maison orientale antérieure au sanctuaire et le tronçon de l'égout n° 3 traversant le portique nord-est.

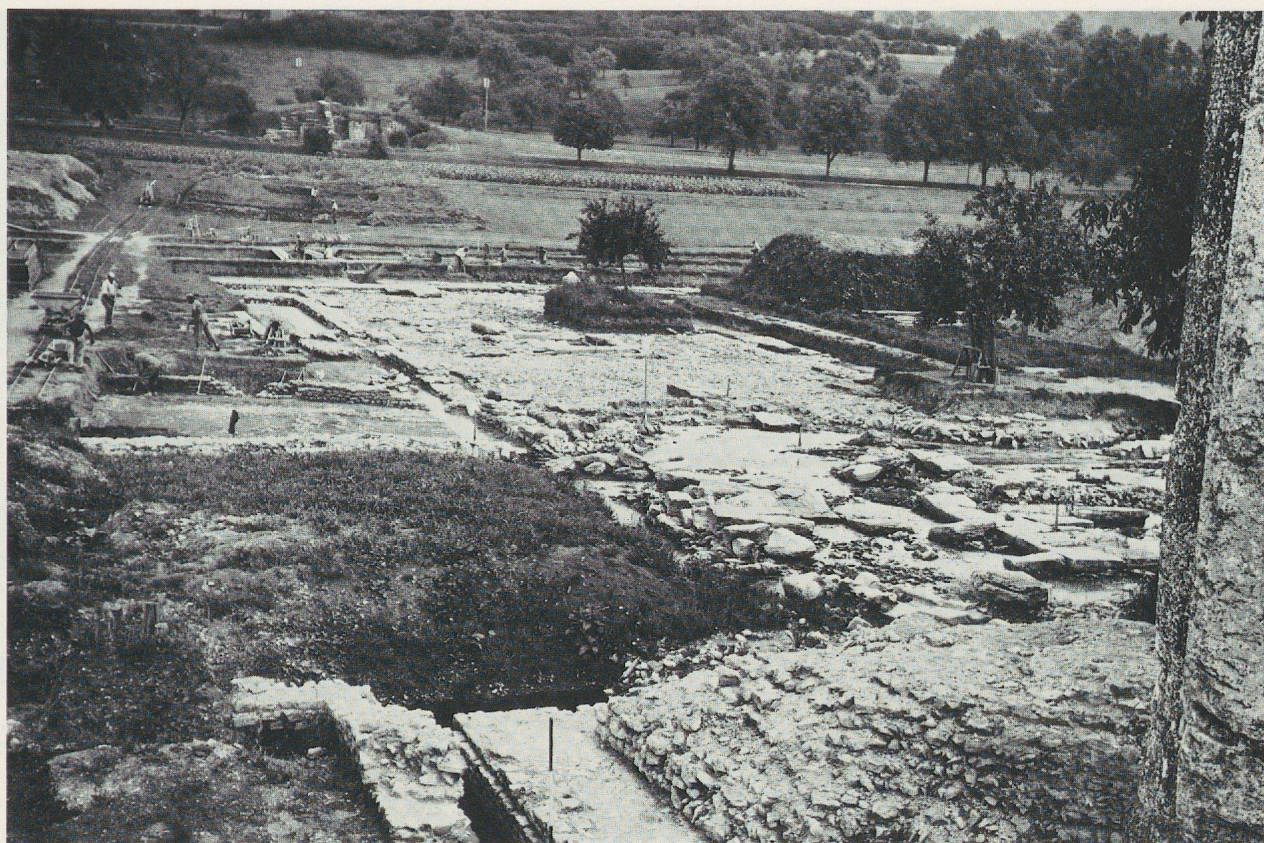
1. Les vestiges de l'allée dallée, vus du pied de la colonne du Cigognier.

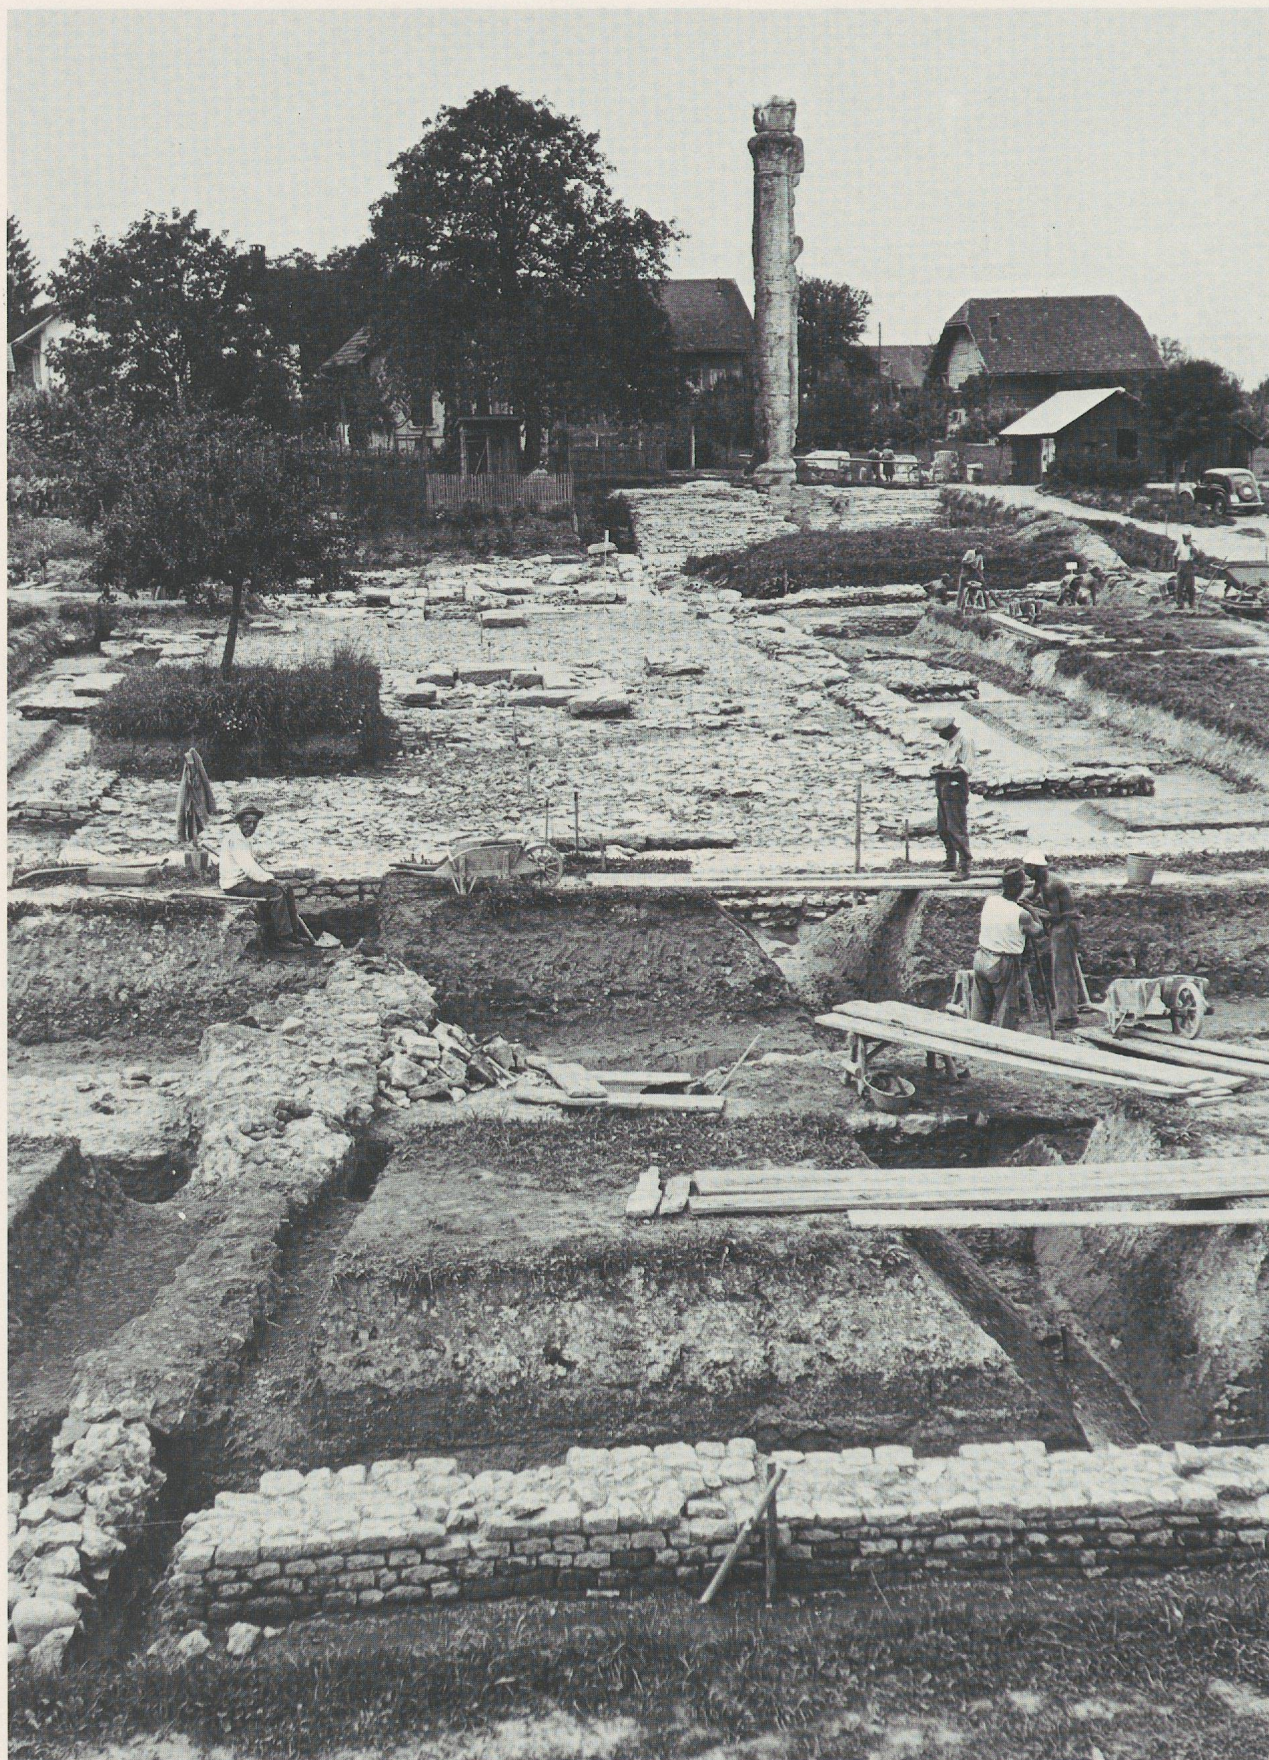
1. Vue générale du sud, dans l'axe de l'allée dallée et du temple.

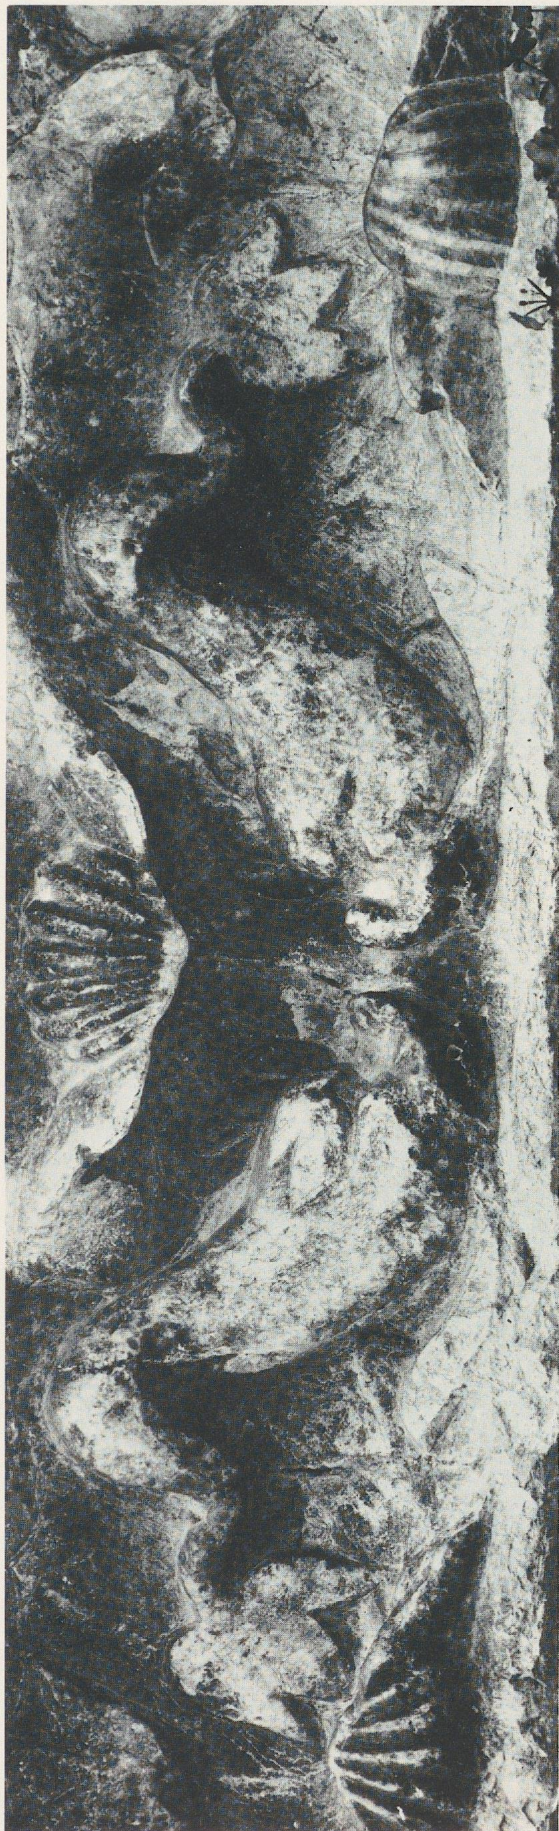
1. Dauphins du type A (*cat. n° 2*).

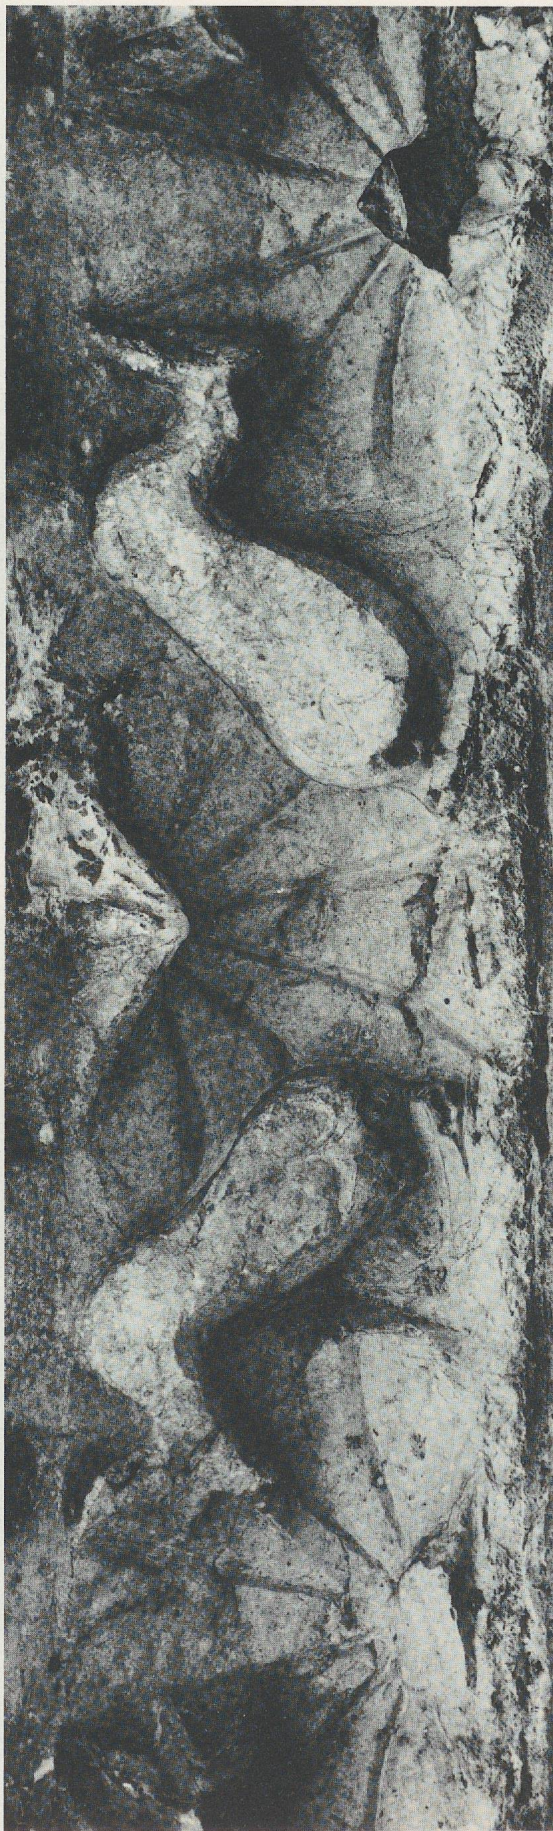
2. Dauphins du type B (*cat. n° 9*).
