Zeitschrift: Cahiers d'archéologie romande
Herausgeber: Bibliothèque Historique Vaudoise
Band: 35 (1987)

Artikel: Description de l'état actuel des fortifications construites entre 1831 et 1892
Autor: Weidmann, Denis
DOI: <https://doi.org/10.5169/seals-835498>

DESCRIPTION DE L'ÉTAT ACTUEL DES FORTIFICATIONS CONSTRUITES ENTRE 1831 et 1892

par Denis Weidmann

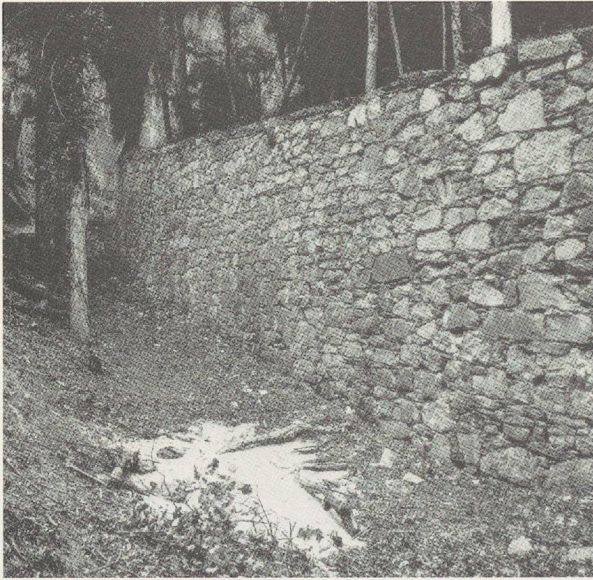
Fig. 49 Le mur d'escarpe en pierres sèches et le fossé avancé de la Petite Tenaille de 1859 (W 22), hauteur: 6 m.

La plupart des ouvrages étaient précédés de fossés aux bords escarpés, dont le fond était le plus souvent plat. Leur profondeur varie de 2 à 4 m. L'existence d'une palissade faite de pieux appointis, implantée dans le fond du fossé, est attestée dans un ouvrage de 1831 (W 1). En 1859, les fossés particulièrement profonds (W 22, 24) ont une escarpe soutenue par un mur de pierres sèches qui peut atteindre jusqu'à 6 m de hauteur (W 22).

En 1859, on a construit à une centaine de mètres en aval de la Petite Tenaille, sur la même terrasse, un très grand mur précédé d'un fossé. Cette fortification va d'une falaise à l'autre. Le mur est construit en pierres sèches, très soigneusement ouvragé, long de 34 m, haut de 6 m et épais de 1,80 m⁸.

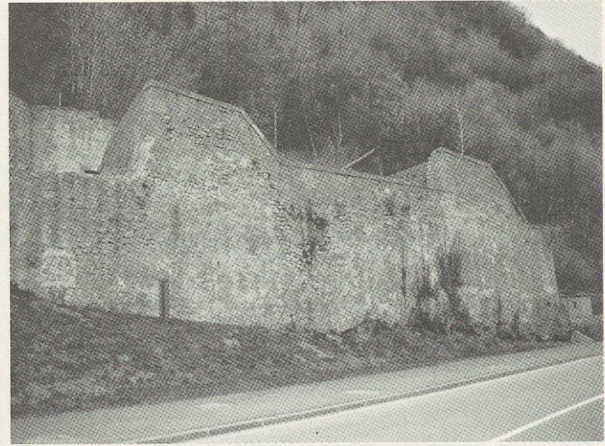
Fig. 50 La batterie W 6a au château de Saint-Maurice. Les murs de soutènement des remparts de terre de 1857 donnent le profil exact des parapets.

Les remparts, faits de matériaux extraits du fossé, présentent tous un profil caractéristique qui détermine leur représentation sur les documents du XIX^e siècle. Leur hauteur varie entre 2 et 4 m. Le front externe du parapet est constitué par un talus abrupt réglé invariablement à 45°. La partie supérieure est un plan à inclinaison variable, selon la ligne de visée souhaitée. Son plongement varie entre 5° et 20° par rapport à l'horizontale. La face intérieure du parapet, abrupte, est dressée à 80° environ. Seul un entretien régulier des ouvrages en terre pouvait conserver la franchise des profils. Aussi, dès 1848, les faces internes ou externes de plusieurs parapets sont soutenues par des murs en maçonnerie (W 3, 23). Les mêmes maçonneries, protégées par des couvertines, contiennent les extrémités des remparts de terre et marquent le profil ancien. L'ouvrage construit en 1858 à la sortie du tunnel du chemin de fer en est le dernier vestige original (W 6a).

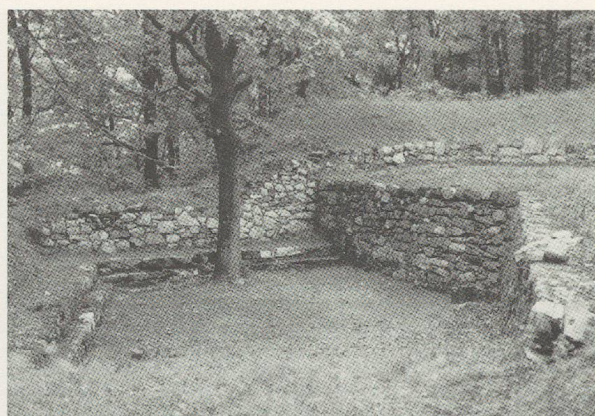
Fig. 62 La position ceinte de parapets et de murets à l'extrémité ouest de la batterie Gautier (W 23).

En 1859, la Petite Tenaille est doublée en arrière par un rempart de terre en angle rentrant, long d'une cinquantaine de mètres. La base du parapet est bordée à l'intérieur par un mur maçonné, sans banquette d'infanterie. Le relevé de 1859 montre huit embrasures pour des pièces d'artillerie, qui étaient disposées sur deux terrasses dénivelées, bordées de murets de soutènement. A l'extrémité occidentale du rempart, en bordure de falaise, une position a été installée dans une petite excavation ceinte de parapets, eux-mêmes flanqués de banquettes d'infanterie contenues par des gradins de pierres sèches. Le plan de 1859 montre un réseau de canalisations et de coulisses récoltant les eaux du talus dominant et les conduisant dans la falaise inférieure. Cet aménagement souterrain existe encore aujourd'hui, mais les embrasures ne sont plus visibles.⁹

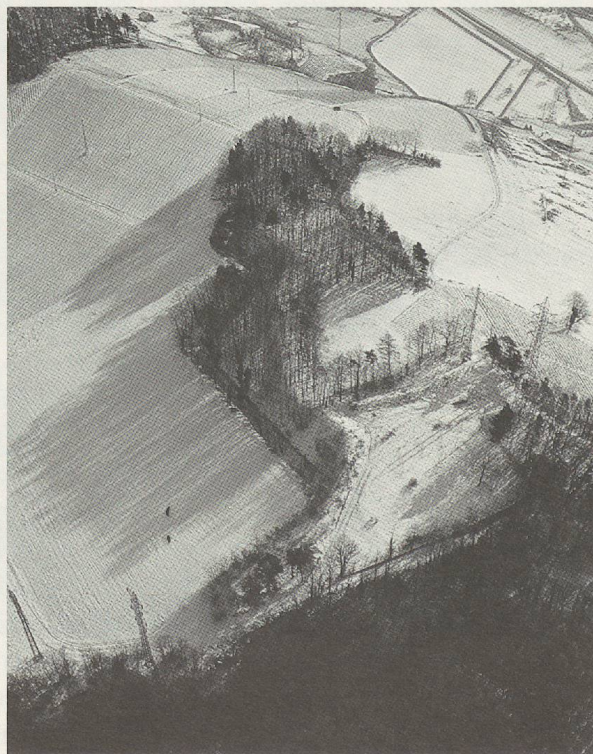
Fig. 64 L'ensoleillement matinal met en évidence les reliefs enneigés de la Grande Tenaille et de son extension.

En 1859, le front nord de la Grande Tenaille est prolongé jusqu'au chemin de La Pélaux sous forme d'un rempart et d'un fossé tracés en ligne brisée, longs de 179 m environ en suivant une limite parcellaire existante. Le fossé est large de 2 à 3 m, à fond plat et profond de 4 à 5 m. L'escarpe est constituée d'un mur en pierres sèches haut de 3 à 4 m, dont le fruit est de 70° environ. La technique de construction en gros blocs est analogue à celle de W 22 qui lui est contemporain. Le rempart, haut de 4 m et large de 12 m à sa base, était longé d'une banquette d'infanterie qui s'est effacée au XX^e siècle. Les fossés et parapets ont été raccordés continûment à ce qui avait été conservé de 1831. En arrière du point de raccordement, l'ouvrage primitif a été coupé et la route de la Grande Tenaille a trouvé passage à l'emplacement de l'ancienne batterie de W 4a. Cette voie est encore en usage de nos jours.

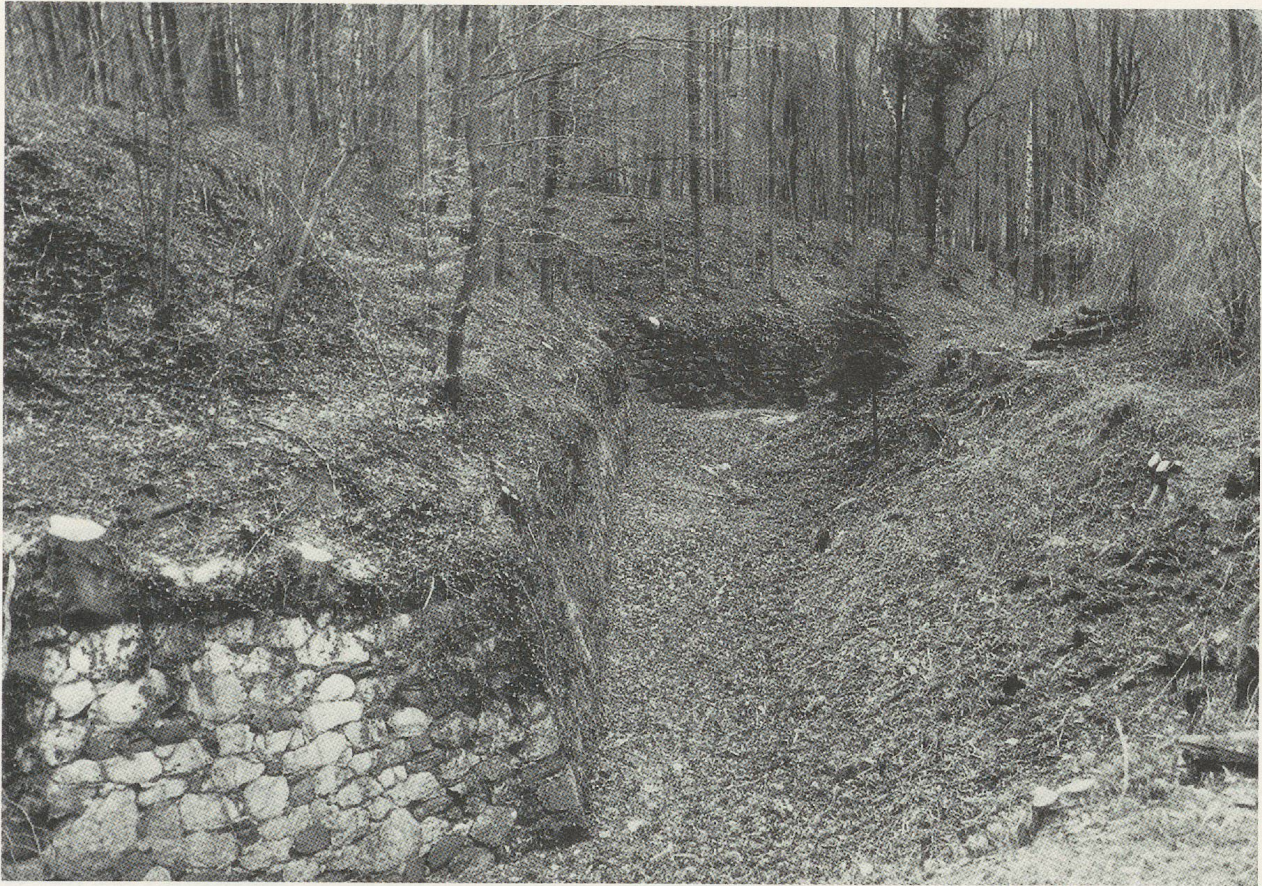
Fig. 65 Le mur d'escarpe de l'extension de la Grande Tenaille est une maçonnerie de pierres sèches particulièrement bien appareillée. Au-dessus, le rempart de terre.

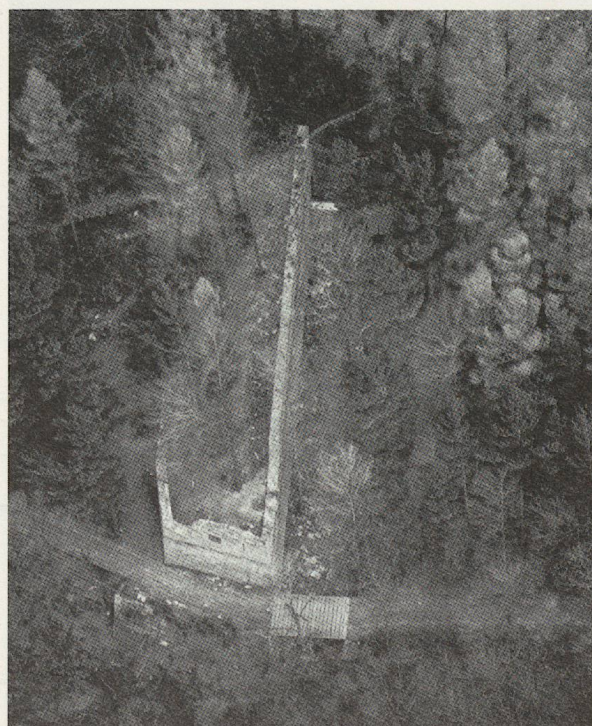
Fig. 68 La batterie de l'Arzillier (W 2); au premier plan, la route de la Grande Tenaille (W 25).

En 1859, un des lacets de la route de la Grande Tenaille (W 25) a contourné la batterie de l'Arzillier et franchi le fossé à son pied sur une passerelle. Le tracé a coupé le site de l'ancienne batterie de 1831 et la position a été rétablie légèrement en arrière, sous forme d'un parapet à décrochement, soutenu sur ses faces internes par des murets maçonnés.

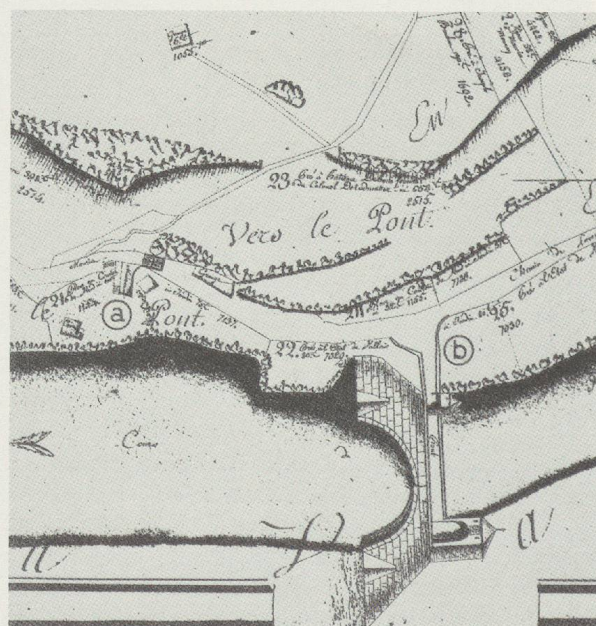
Fig. 70 Le plan cadastral de Bex (1808/1810) montre l'ancien tracé routier avec le poste de garde sur la route de Bex (a). Une chapelle occupait l'étage de la porte (b) sur la culée vaudoise du pont. ACV, GB 2 h 1.

- Fig. 70 Le plan cadastral de 1808/1810 montre l'ancien poste de garde bernois des XVI^e-XVIII^e siècles, sa cave et une grange à proximité du vantail qui barrait la route. Une première correction routière (probablement en 1822) les a fait disparaître.

Elle figure également sur les plans 1808/1810 et 1831. Elle a été démolie en 1847. La porte valaisanne qui lui faisait face, construction plus importante, est encore représentée sur le plan de 1808/1810, mais n'existe plus en 1831.

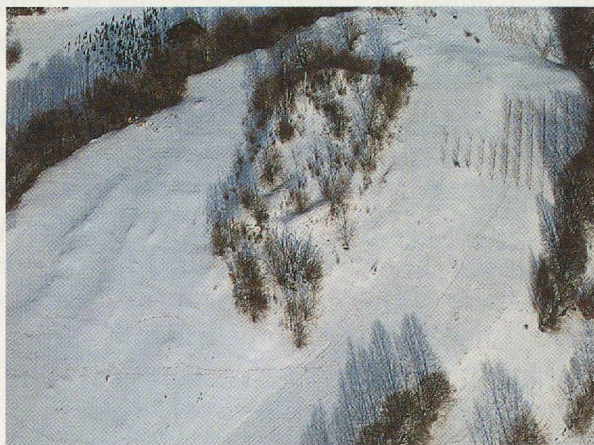
Fig. 75 Les reliefs enneigés de la redoute de Vérossaz (W 12) vus du sud.

La redoute est restée pratiquement intacte au milieu des prairies et bosquets du plateau de Vérossaz. Le rocher affleurant à très faible profondeur n'a pas permis la création d'un fossé périphérique. Le terrain a cependant été nivelé en creux autour de l'ouvrage, mettant en évidence la tête des bancs calcaires. Le rempart périphérique de 1831 s'élève de 2 à 3,5 m de hauteur. Le parapet est flanqué d'une banquette d'infanterie qui suit le mouvement et les dénivellations de l'ouvrage, établi

sur un plateau rocheux incliné. Deux terre-pleins de batterie sont installés dans les angles nord-ouest et sud-ouest du polygone. Une coupure du rempart oriental donne accès aux rampes des batteries.
