**Artikel:** Un quartier romain de Nyon : de l'époque augustéenne au IIIe siècle :  
(les fouilles de Bel-Air/gare 9 - 1978-1982)  
**Autor:** Morel, Jacques / Amstad, Silvio  
**Kapitel:** 3: Développement de l'insula  
**DOI:** <https://doi.org/10.5169/seals-835418>

### 3. DEVELOPPEMENT DE L'INSULA

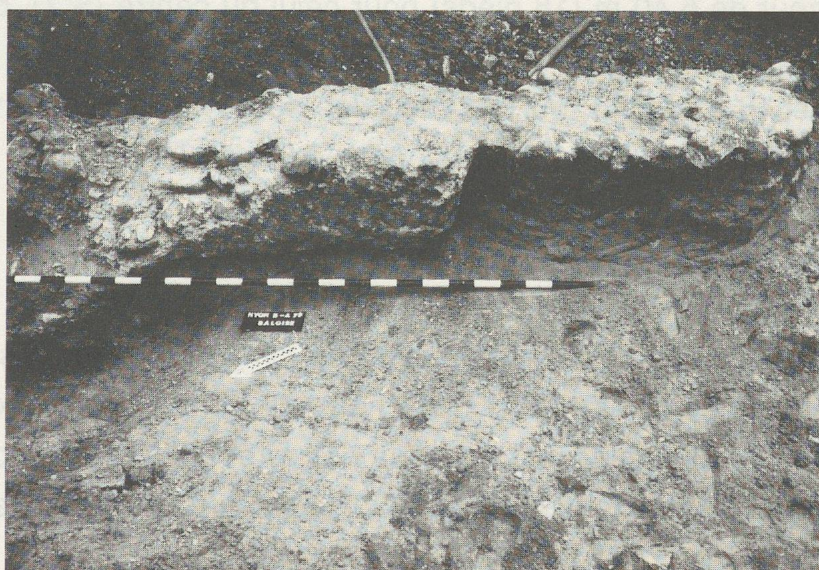
Fig.25. Zone B: mur de contrefort 317 du bâtiment nord de la *domus* (état 3A).

Ce corps de bâtiment, doté d'un contrefort (327) au nord-est (fig.25), s'est d'abord limité à un rectangle de 14.40 x 9.90 m d'axe en axe (48 x 33 pieds).

### Le mur de contrefort 327 (fig.25)

Un dispositif particulier, mis en évidence au nord-est du bâtiment nord, se présente sous la forme de fondations, larges de 0.45 m et hautes de 0.70 m, qui se prolongent de 1.50 m au-delà du mur 316. Elles marquent deux décrochements successifs en direction du nord où leur tête est maçonnerie en

arrondi, incluant de gros blocs de schiste de 0.60 x 0.40 m. Elles sont interprétées comme le contrefort du corps de bâtiment de la *domus*, aménagé dans un secteur où la dénivellation du terrain est la plus marquée.
