Zeitschrift:	Cahiers d'archéologie romande
Herausgeber:	Bibliothèque Historique Vaudoise
Band:	56 (1992)
Artikel:	Saint-Saphorin en Lavaux : le site gallo-romain et les édifices qui ont précédé l'église : réinterprétation des fouilles de 1968-1969
Autor:	Eggenberger, Peter / Auberson, Laurent
Vorwort:	La topographie du site et son influence sur les constructions (fig. 2 à 4)
Autor:	[s.n.]
DOI:	https://doi.org/10.5169/seals-835415

LA TOPOGRAPHIE DU SITE ET SON INFLUENCE SUR LES CONSTRUCTIONS (FIG. 2 À 4)

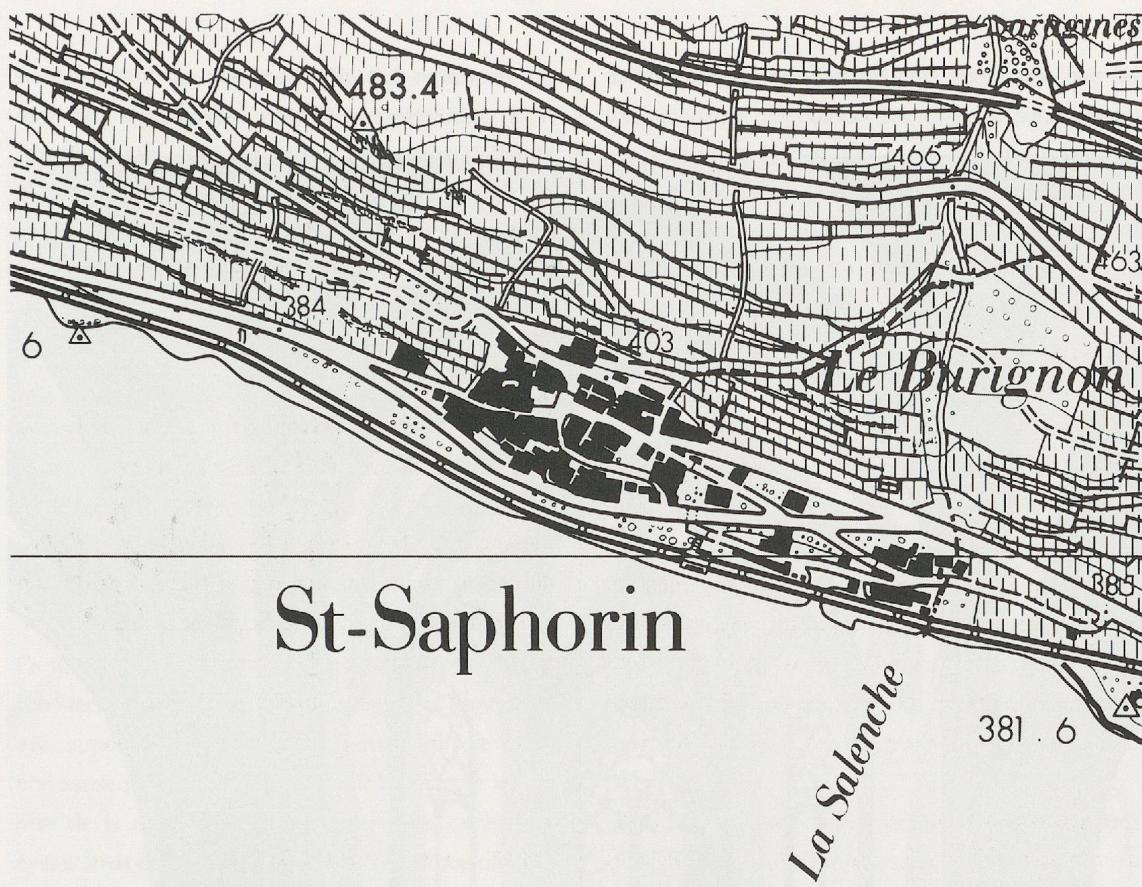
Fig. 2: Plan du village de Saint-Saphorin. Echelle 1:5000. Reproduit avec l'autorisation du Service du cadastre et du registre foncier - Vaud, du 19.8.1991

Le bourg et l'église de Saint-Saphorin s'accrochent au coteau du Lavaux, très escarpé en cet endroit. La forte pente du terrain et les difficultés de terrassement qu'elle provoque ont naturellement conditionné l'orientation de l'église, qui ne s'écarte cependant que peu de l'orientation traditionnelle ouest-est, le chœur des églises étant traditionnellement dirigé vers l'orient et Jérusalem. Le côté du chœur sera donc désigné comme côté est, celui de l'entrée, l'ouest, le côté aval, le sud, et l'amont, le nord⁸.

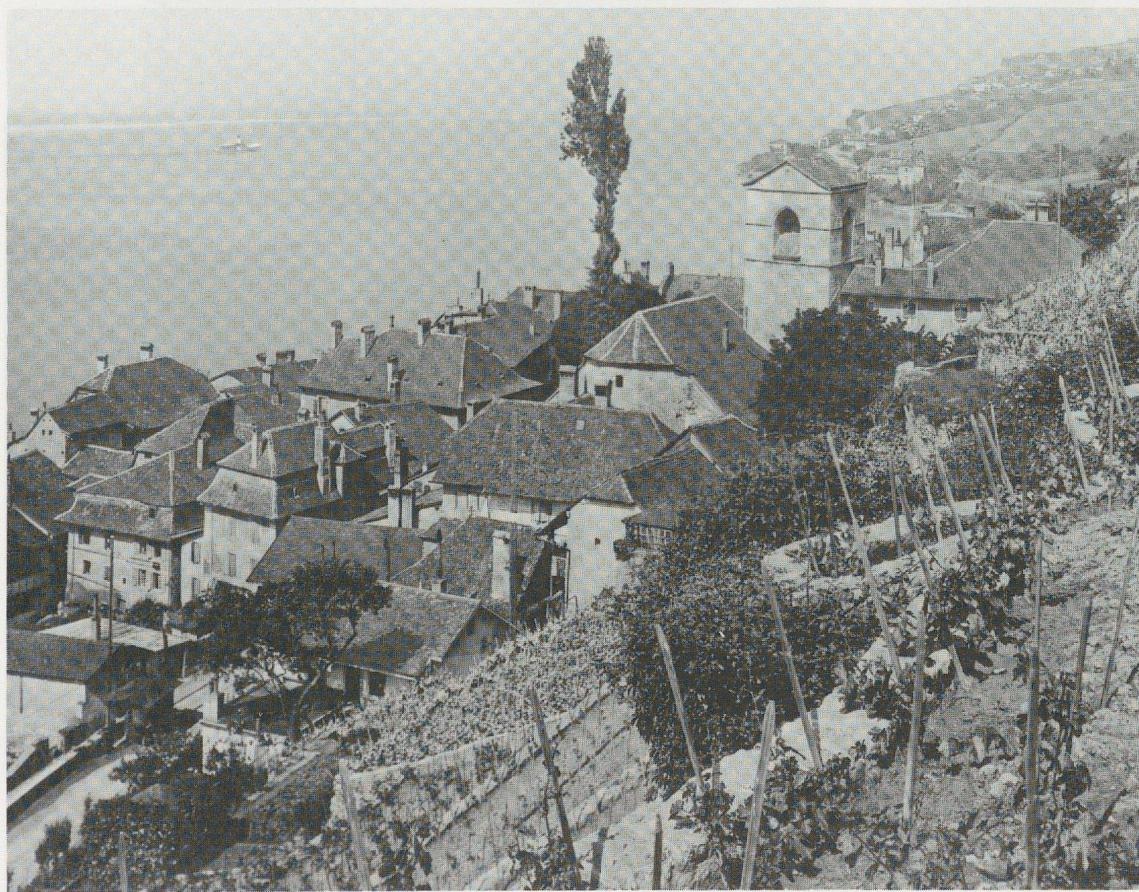
Fig. 3: Vue du bourg et de l'église, vers l'ouest

La pente escarpée n'a pas permis d'établir une terrasse suffisamment vaste pour que l'église pût constituer un volume isolé. Au nord, elle vient s'appuyer directement contre le terrain, qui a dû être excavé. La corniche du mur gouttereau septentrional ne s'élève d'ailleurs que très peu au-dessus de la ruelle qui longe l'église à cet endroit. Cette disposition a naturellement empêché les constructeurs d'ajourer la nef de ce côté. Au sud, la rue principale du bourg se situe très en dessous du niveau du sol de l'église; de ce fait, le

soubassement du mur gouttereau sud représente un important soutènement. Pour illustrer cette forte déclivité du terrain, relevons que la différence d'altitude des deux rues qui longent les murs gouttereaux de l'église est en moyenne de 6,75 m, ce qui correspond à une pente de 34 %.
