Artikel: Saint-Saphorin en Lavaux : le site gallo-romain et les édifices qui ont précédé l'église : réinterprétation des fouilles de 1968-1969
Autor: Eggenberger, Peter / Auberson, Laurent
Kapitel: III: Les constructions chrétiennes
DOI: <https://doi.org/10.5169/seals-835415>

III. LES CONSTRUCTIONS CHRÉTIENNES

1. LE MAUSOLÉE EN SOUS-SOL

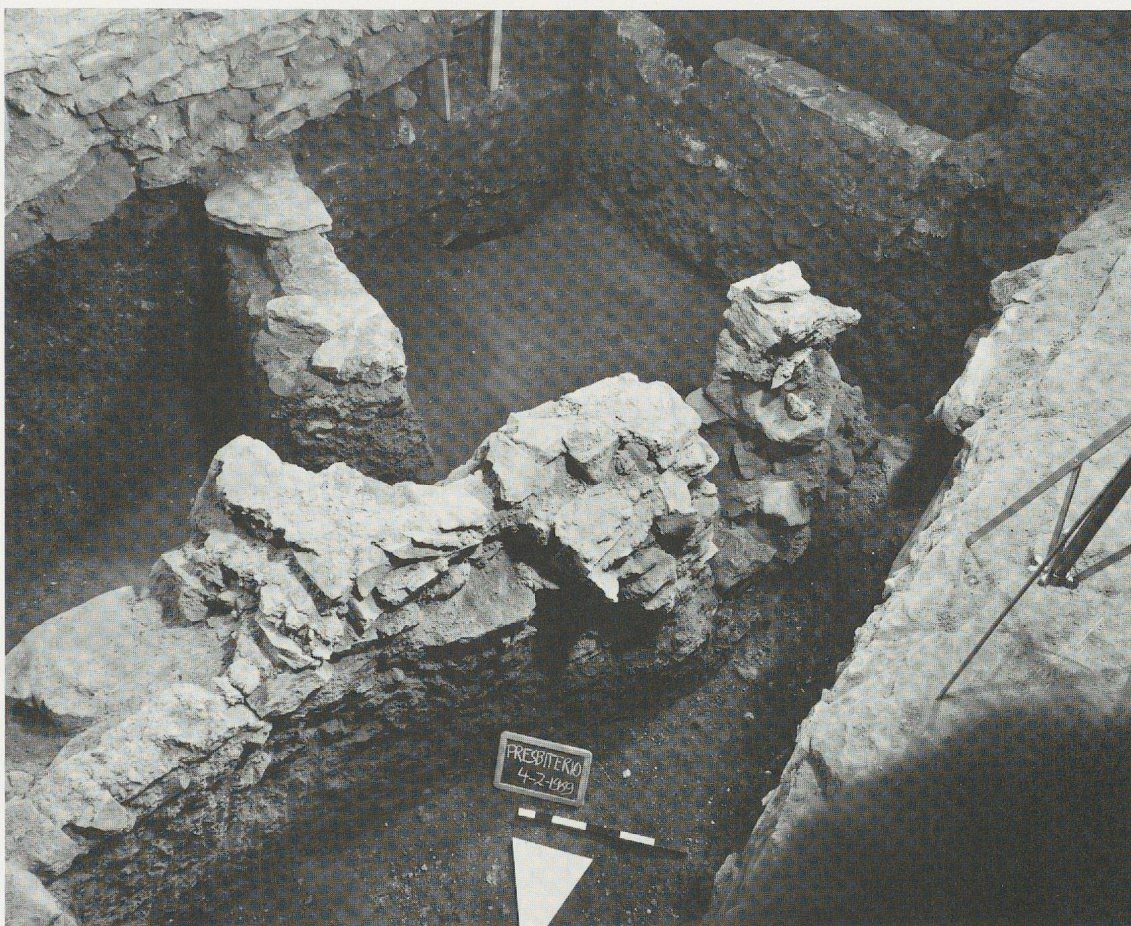
Fig. 18: Vue de la fosse à travers le mur oriental

A première vue, on pourrait croire ce cheminement à travers le mur oriental (2) entièrement dû aux travaux des dernières fouilles, mais on constate que le passage de 1968-1969 a touché par hasard une fosse (13) plus ancienne, remblayée, éventuellement en relation avec l'orifice (12). Le trou pourrait donc lui aussi être plus ancien, mais nous ne pouvons l'attester que par deux photographies des fouilles de 1968-1969, qui le montrent à moitié apparent au-dessus du niveau atteint par la fouille (fig. 18)²⁸.

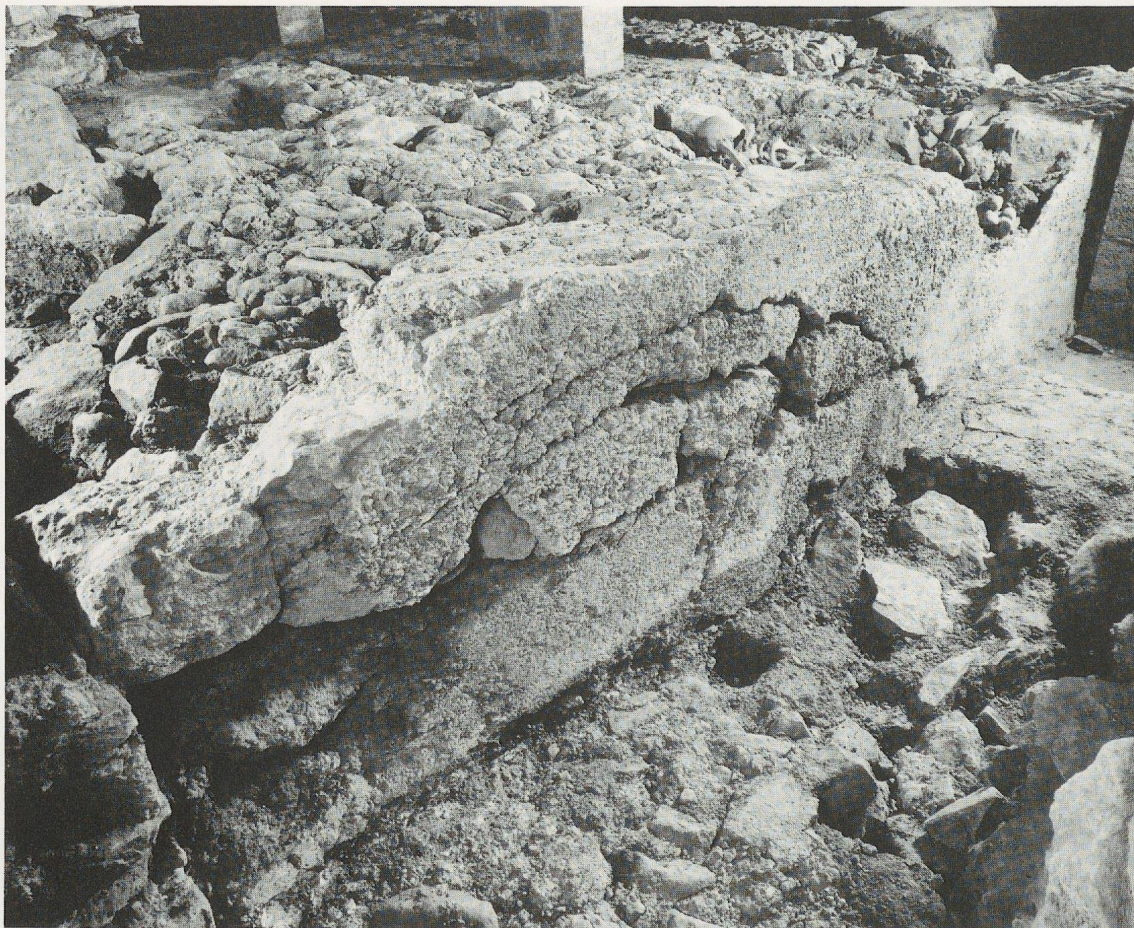
Fig. 22: Vue du couloir

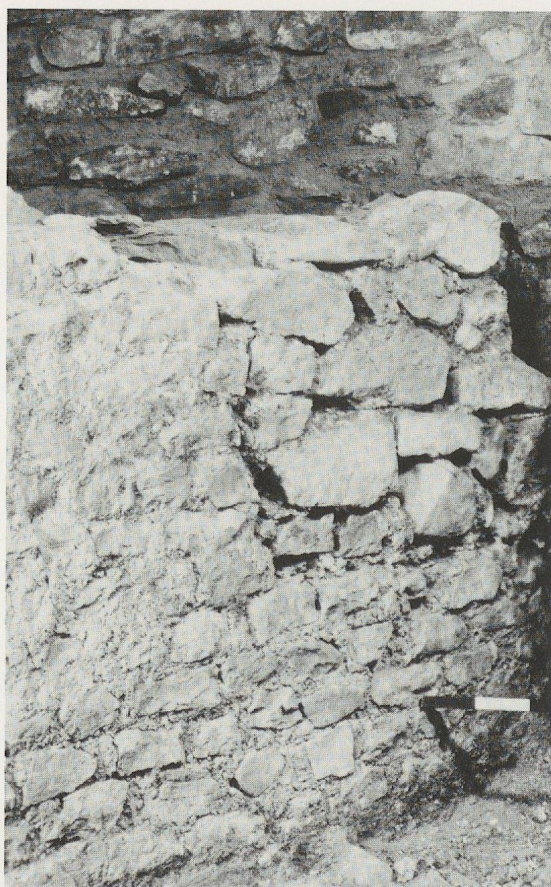
Fig. 23: Le bouchon du couloir côté sud

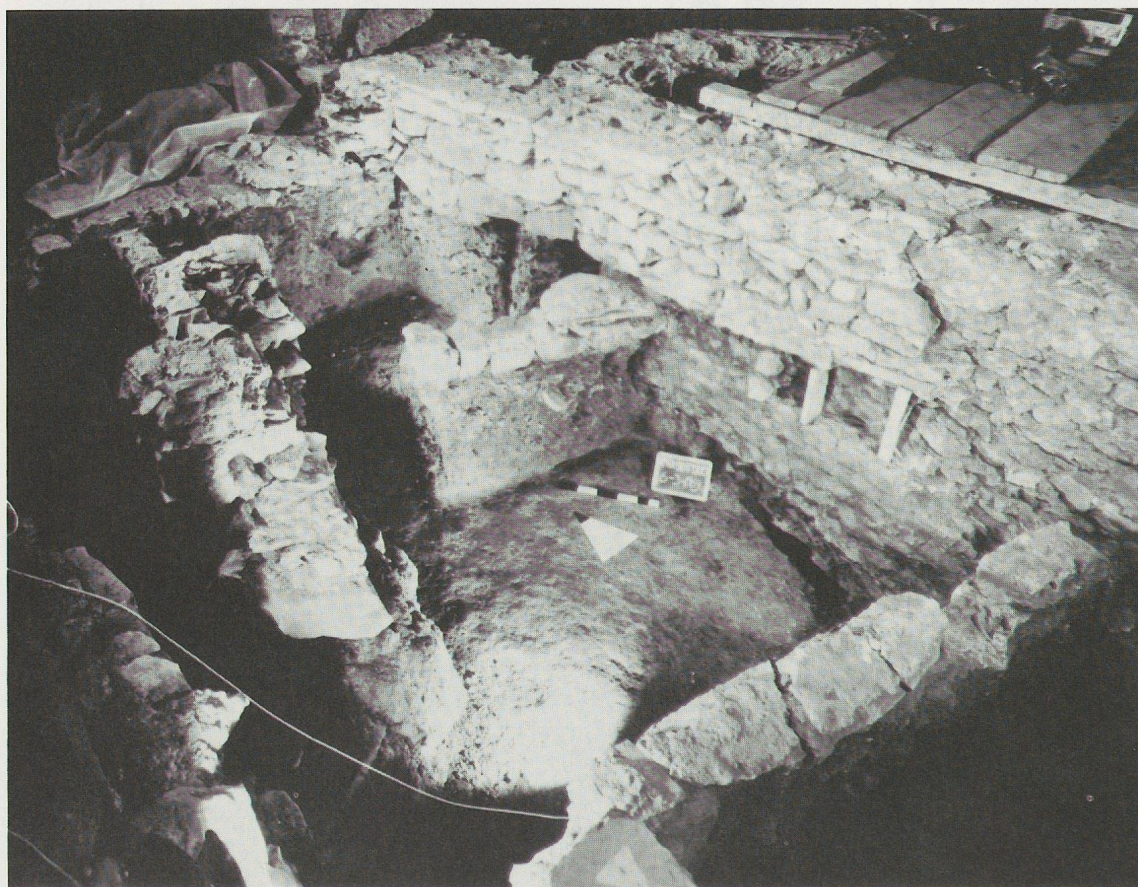
Fig. 36: Doublage du mur de chaînage de l'abside

L'aspect de la maçonnerie reflète cette manière de faire. A la base, la fondation, dont les niveaux inférieur et supérieur descendent vers l'aval et qui était autrefois enterrée, se compose de blocs de calcaire et de poudingue, roche locale, liés avec du mortier dans la fosse. La reprise hors terre a de meilleures assises mais montre aussi des irrégularités à cause des dimensions très diverses des pierres. Cà et là, des

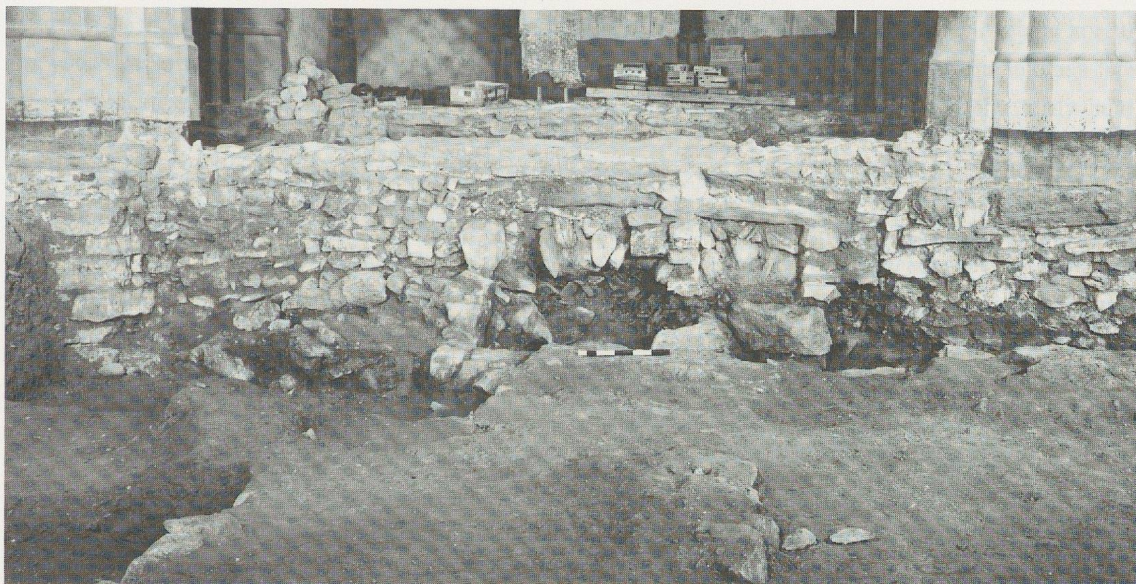
Fig. 37: Vue des sépultures prises dans le remblai

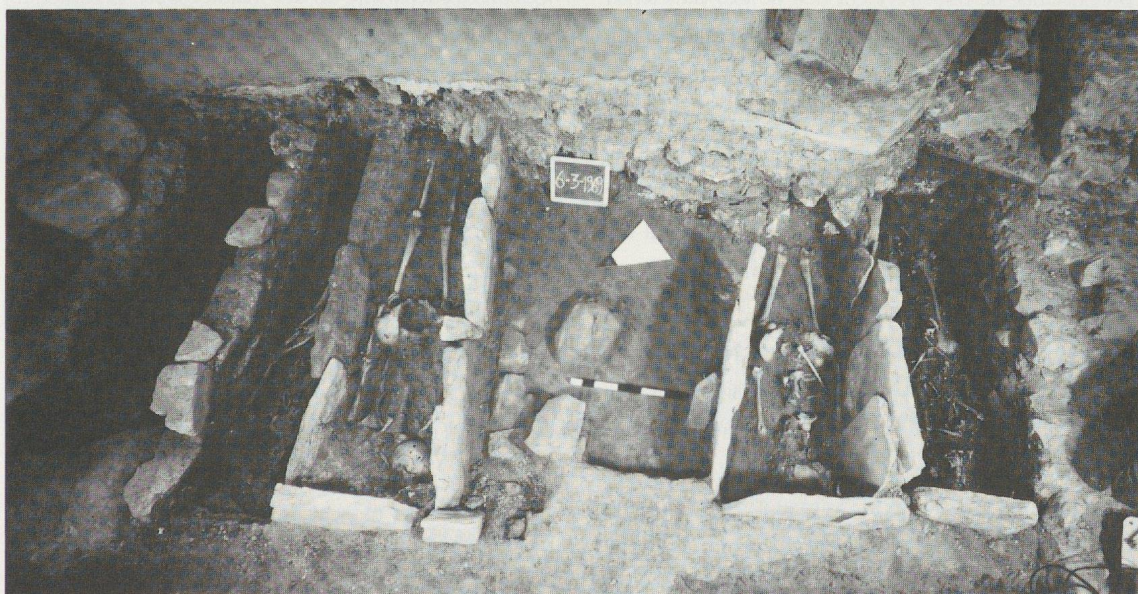
Fig. 38 et 39: Tombes en dalles de l'annexe, avant et après l'ouverture
