Artikel: Saint-Saphorin en Lavaux : le site gallo-romain et les édifices qui ont précédé l'église : réinterprétation des fouilles de 1968-1969
Autor: Eggenberger, Peter / Auberson, Laurent
Kapitel: III: Les constructions chrétiennes
DOI: <https://doi.org/10.5169/seals-835415>

III. LES CONSTRUCTIONS CHRÉTIENNES

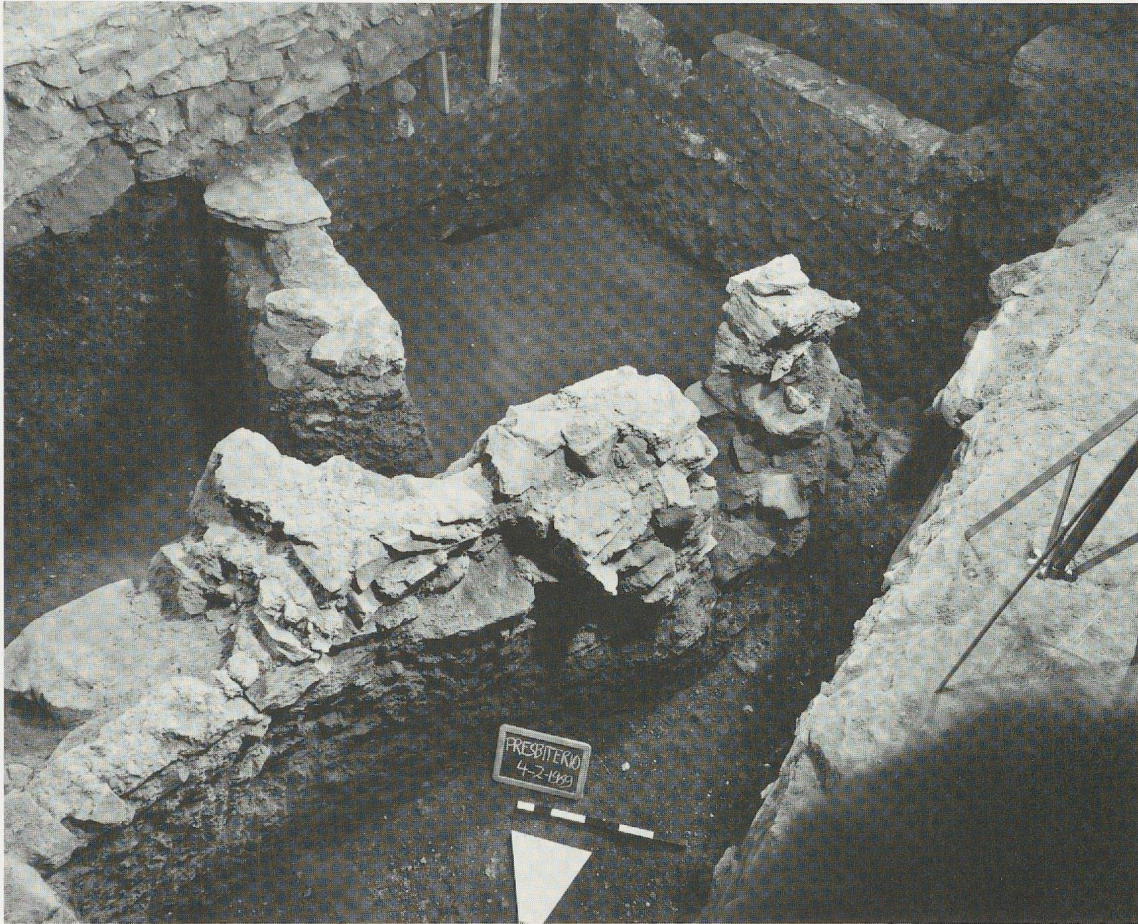
Fig. 18: Vue de la fosse à travers le mur oriental

A première vue, on pourrait croire ce cheminement à travers le mur oriental (2) entièrement dû aux travaux des dernières fouilles, mais on constate que le passage de 1968-1969 a touché par hasard une fosse (13) plus ancienne, remblayée, éventuellement en relation avec l'orifice (12). Le trou pourrait donc lui aussi être plus ancien, mais nous ne pouvons l'attester que par deux photographies des fouilles de 1968-1969, qui le montrent à moitié apparent au-dessus du niveau atteint par la fouille (fig. 18)²⁸.
