Artikel: L'area sacra du forum de Nyon et ses abords : fouilles 1988-1990
Autor: Rossi, Frédéric / Olive, Claude / Ramjoué, Evelyne
Kapitel: Les thermes
DOI: <https://doi.org/10.5169/seals-836142>

LES THERMES

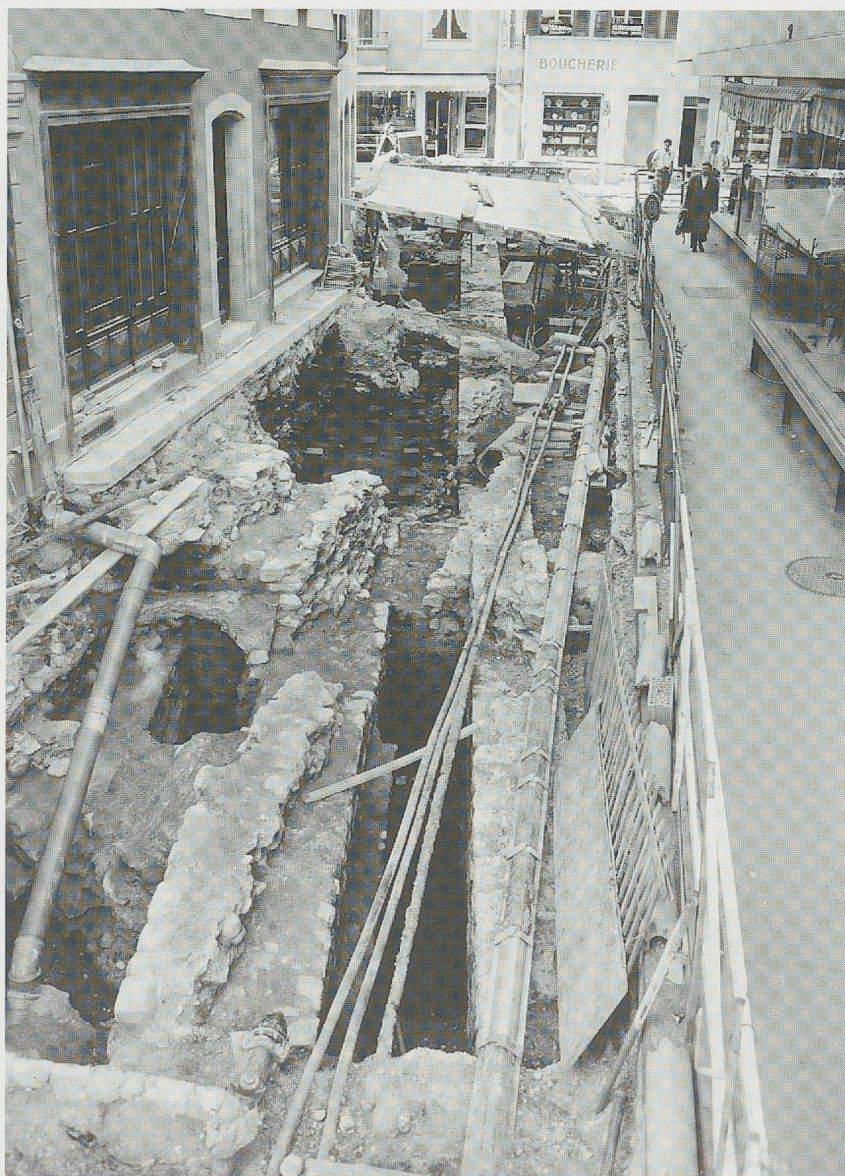
Fig. 74. Rue du Marché 1990: vue générale de la fouille des thermes.

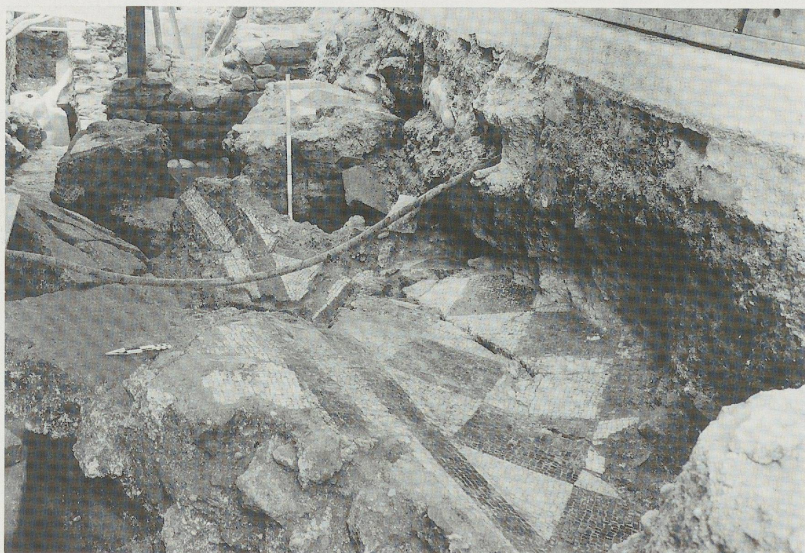
Fig. 79. La mosaïque du tepidarium.

Vaste pièce rectangulaire, le *tepidarium* (fig. 79, 80 et 81) était orné d'une mosaïque à décor géométrique noir et blanc⁸⁸, retrouvée effondrée avec la *suspensura* qui la supportait⁸⁹. Seul un fragment était encore en place. Il a permis de restituer la coupe de la fig. 82 en tenant compte des bases de pilettes qui subsistaient. Le long du mur M123, la stabilité de la *suspensura* était assurée par une demi-pilette, tandis qu'au pied du mur M240 les pilettes étaient jointives. La présence de deux bases

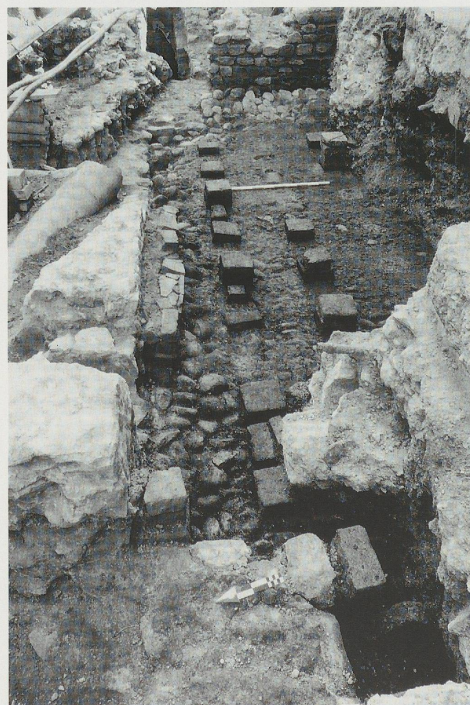
Fig. 84. Vue de l'hypocauste du tepidarium.

maçonnées (fig. 78: st.244 et 246) aux angles de la pièce laisse supposer une élévation importante vraisemblablement surmontée d'une voûte d'arête⁹⁰. Par comparaison avec le *frigidarium*, nous pouvons restituer deux autres bases à l'extrémité méridionale de la pièce dont nous avons rétabli le mur par symétrie. Contrairement au *caldarium*, le *tepidarium* ne semble pas avoir subi de modification significative. Quelques irrégularités du radier et dans la disposition des pilettes montrent néanmoins que l'hypocauste a été réaménagé une ou plusieurs fois au cours du temps (fig. 83 et 84).

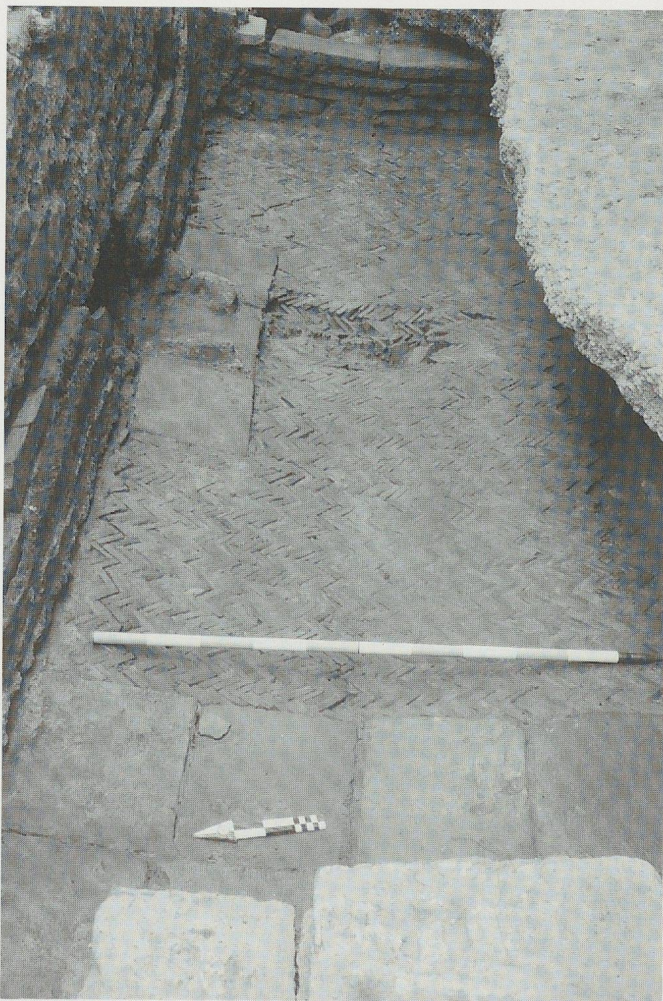
Fig. 87. Deuxième état du bassin du *frigidarium*: *opus spicatum* et dalles de terre cuite.

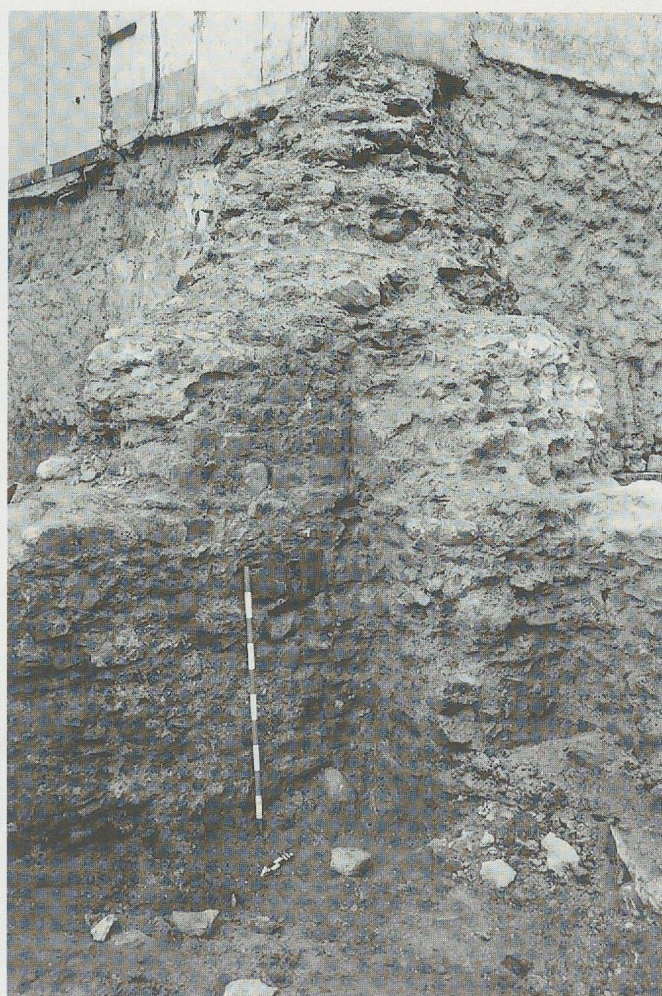
Fig. 92. Elévation du mur sud-est du *frigidarium*.

90. Les murs M122 et 123 supportaient chacun deux voûtes, ce qui explique leur forte largeur (1,30 m) par rapport au mur M240 (0,75 m).
91. L'angle des murs M123 et M124 était conservé en élévation sur près de 2 mètres de haut dans les caves modernes (fig. 92).
